# Amt für Denkmalpflege und Archäologie

Zeitschrift: **Tugium : Jahrbuch des Staatsarchivs des Kantons Zug, des Amtes für Denkmalpflege und Archäologie, des Kantonalen Museums für Urgeschichte Zug und der Burg Zug**

## 30 Jahre Amt für Denkmalpflege und Archäologie – ein kurzer Blick zurück

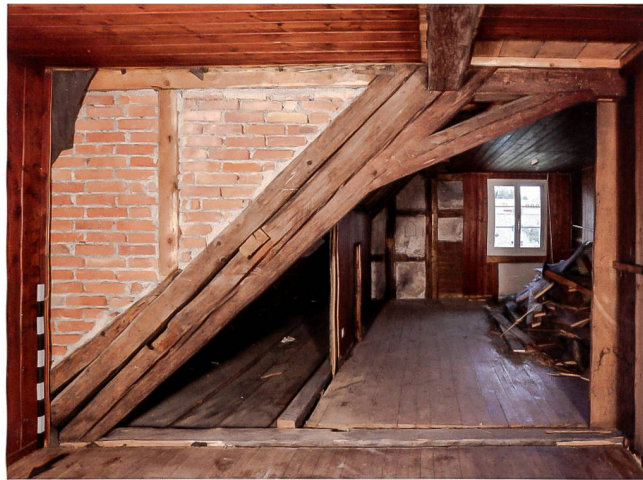
Abb. 3 Baar, Langgasse 47a. Südliches Joch des liegenden Dachstuhls. Blick nach Süden.

Das Haus Langgasse 47a stand rund 1 km nordöstlich des Zentrums von Baar und musste im November 2015 einer Neuüberbauung weichen. Das ländliche Wohnhaus bestand aus einem gemauerten Sockel von 11,2 m Breite und 13,3 m Tiefe und einem darauf stehenden, zweigeschossigen Ständerbau mit Satteldach (Abb. 2). Der giebelständige Bau verfügte über einen dreiraumtiefen Grundriss aus Vorderhaus, zentralem Mittelgang und Hinterhaus. Während für die Wände des Vorderhauses und des Mittelgangs Kanthölzer verwendet wurden, bestanden die Wände im hinteren Hausteil aus Fachwerk mit gemauerten Ausfachungen. Der Dachstuhl erwies sich als Kombination einer liegenden Konstruktion und darauf lagernden, stehenden Firstsäulen. Das Kellergeschoss nahm die Raumaufteilung der Wohngeschosse vorweg: Ein von den Traufseiten her betretbarer Mittelgang durchzog die gesamte Hausbreite und erschloss die beidseitig angeordneten Kellerräume. Die Stube von rund 5 × 5 m Grundfläche und einer Raumhöhe von 2,25 m lag im südwestlichen Teil des ersten Wohngeschosses. In der östlich anschliessenden Nebenstube von gleicher Grösse haben sich fragmentarisch mehrere Täferschichten erhalten. Das unterste Täfer aus stehenden Brettern von 26–40 cm Breite und 3 cm Dicke war direkt an die Kantholz wand genagelt. Die Brettstösse waren verleimt und nur zirka alle 90 cm mit einer Leiste abgedeckt. Das vermutlich bauzeitliche Täfer war dunkelbraun gefasst. An den Schmalseiten des 2,8 m breiten Mittelgangs lagen die Hauszugänge. Regelmässig angeordnete Unterzugsbalken und in einer Nut liegende Deckenbretter im ersten und zweiten Wohngeschoss zeigten, dass der Mittelgangbereich seit der Bauzeit über geschlossene Decken verfügte. Die Küche von etwa 5 × 4,5 m nahm die westliche Hälfte des hinteren Hausteils ein. Die Lage des Rauchfangs über der ehemaligen Feuerstelle liess sich anhand eines Balkenwechsels in der Deckenkonstruktion und baulicher Hinweise im darüber liegenden Raum identifizieren. Diese Befunde belegen einen seit der Bauzeit des Hauses vorhandenen Kamin zur Abführung des Rauches. Das zweite Wohngeschoss mit einer ursprünglich identischen Raumaufteilung verfügte über eine beachtliche Raumhöhe von 2,4 m. Die Kantholzwände der Kammern des Vorderhauses mussten aufgrund verschiedener Hinweise noch vor der Mitte des 19. Jahrhunderts ersetzt oder erneuert worden sein. Die nördliche Wand des Mittelgangs und die Kammern im Hinterhaus bestanden aus Fachwerkwänden. Spezielle farbliche Gestaltungen oder Begleitmalereien konnten weder auf den Hölzern noch auf den Ausfachungen festgestellt werden. Die an den Schmalseiten des Mittelgangs angeordneten Ausgänge dienten zur Erschliessung der traufseitigen Lauben. Zwei liegende Stuhljoche über den Längswänden des Mittelgangbereichs

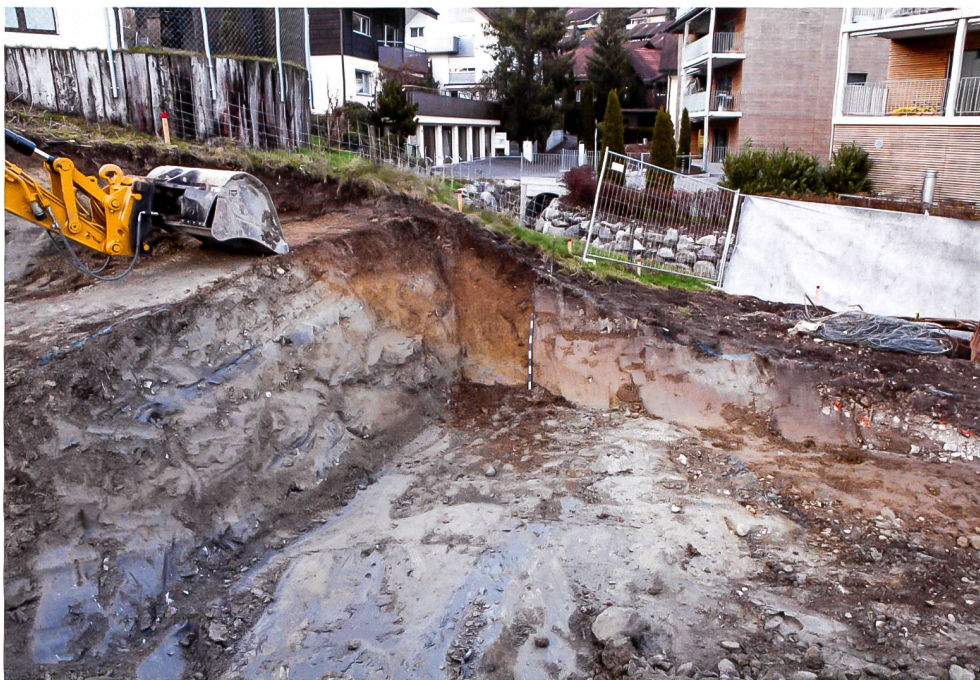
*Abb. 5 Baar, Blickensdorf, Steinhauserstrasse 4. Baustellenübersicht während des Aushubs der Baugrube. Mit steil abfallendem Felsen und Bodenaufbau.*

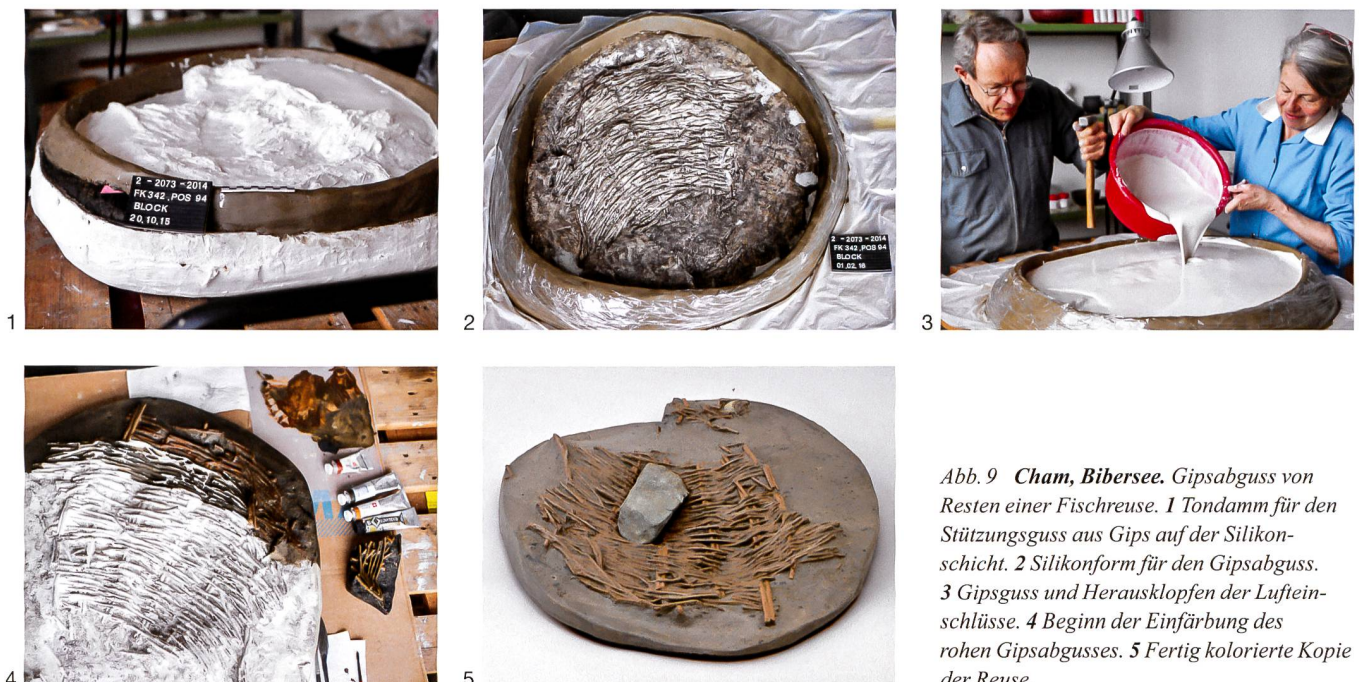
Abb. 9 Cham, Bibersee. Gipsabguss von Resten einer Fischreuse. 1 Tondamm für den Stützungsguss aus Gips auf der Silikon-schicht. 2 Silikonform für den Gipsabguss. 3 Gipsguss und Heraus-klopfen der Luft-einschlüsse. 4 Beginn der Einfärbung des rohen Gipsabgusses. 5 Fertig kolorierte Kopie der Reuse.

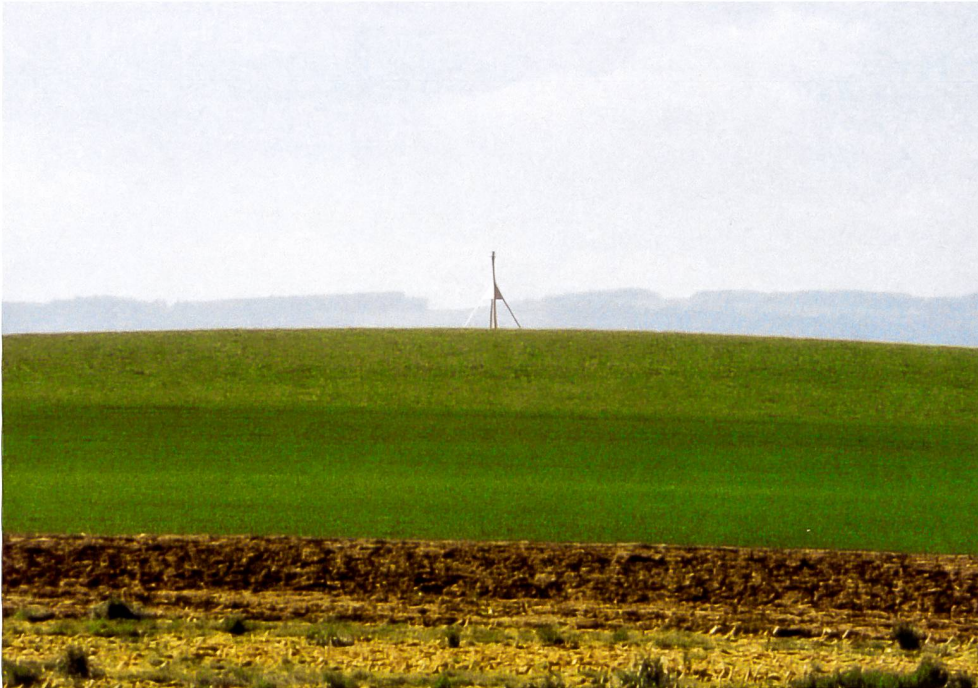
Abb. 14 Cham, Hagendorn, Hubletzen. Triangulations-signal. Ansicht von Südosten.

Die stark verschmutzte Pyramide wurde in Zusammenarbeit mit der Denkmalpflege und dem Vermessungsamt demontiert, gereinigt und entrostet und wieder am bisherigen Standort zusammengesetzt. Ursprünglich waren die Metallteile weiss deckend gestrichen. Da der Triangulationspunkt auf der Hubletzen keine amtliche Funktion mehr hat, sondern insbesondere als Orientierungsmarke für die Bevölkerung dient, einigte man sich auf eine sanftere, hellgraue Farbgebung.

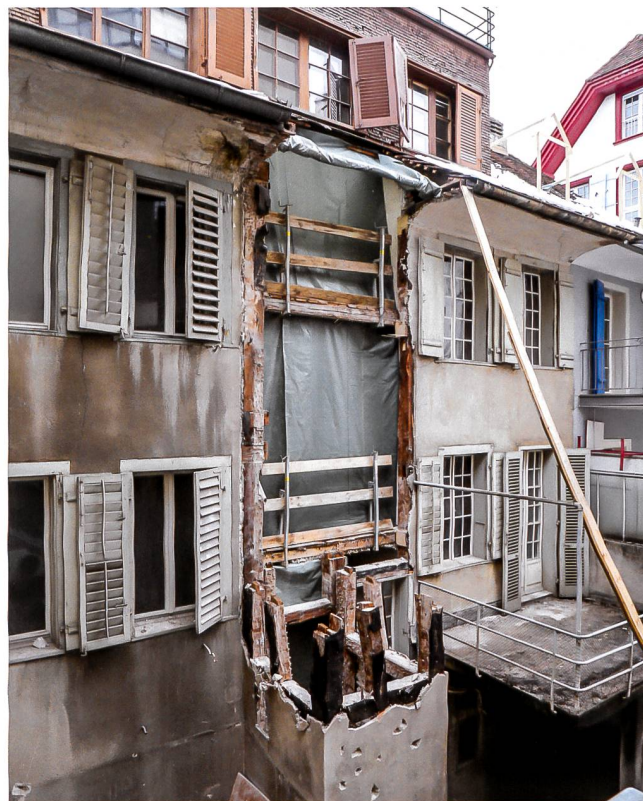
*Abb. 35 Zug, Ägeristrasse 4, Wohn- und Geschäftshaus. Für die Verschiebung des Treppenhauses wurde die Südfassade geöffnet und der ehemalige Abort-Standerker abgebrochen.*

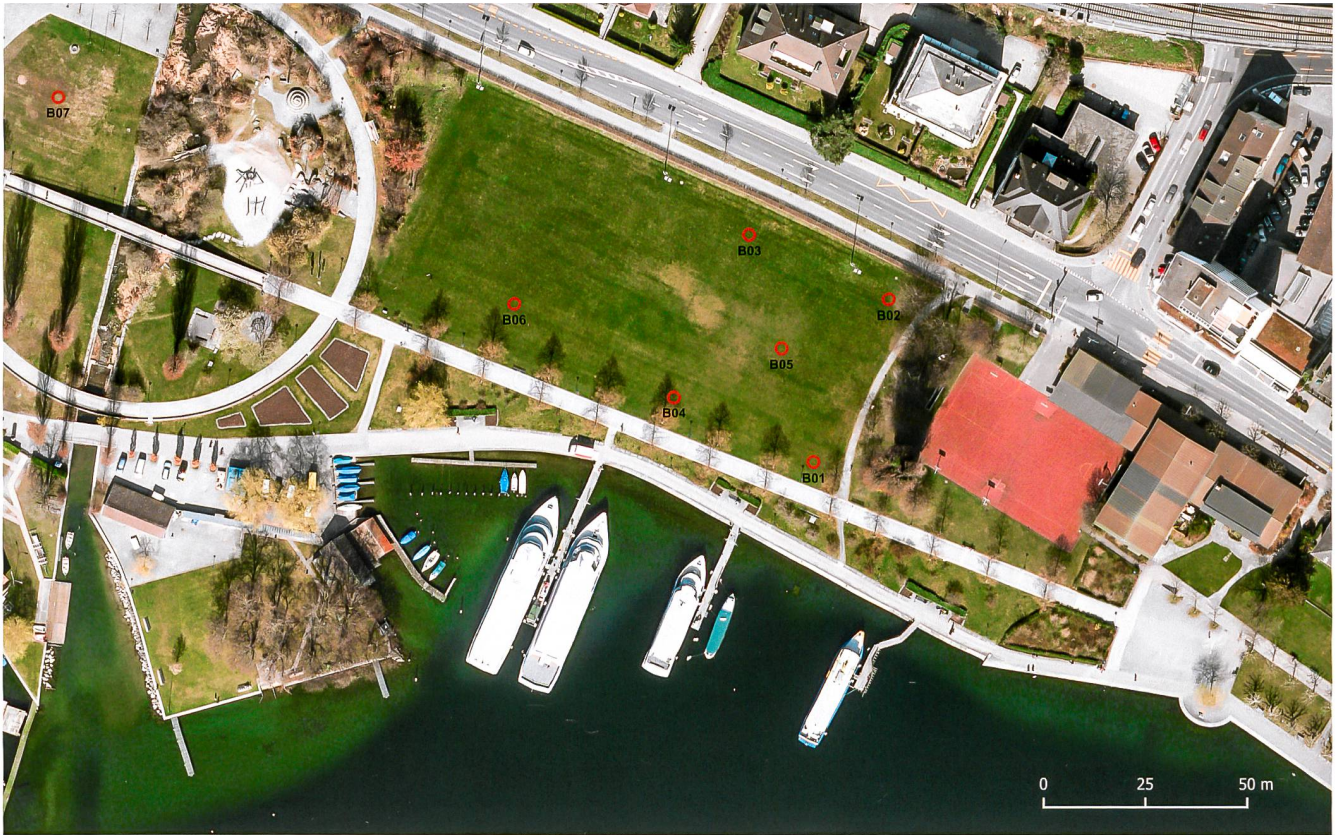
Abb. 44 Zug, Schützenmatt. Lage der Bohrungen B01–B06 auf der Schützenmatt und B07 im Europaring, auskartiert auf dem kantonalen Orthofoto 2011, genordet. Östlich der Wiese die Turnhalle Schützenmatt mit ihrem Aussensportplatz im Bereich des ehemaligen Aabachs, links im Bild der durch den Europaring fliessende Siehbach. Der Verlauf der Uferverbauung deutet eine leichte Buchtsituation an.
