Zeitschrift: Tugium : Jahrbuch des Staatsarchivs des Kantons Zug, des Amtes für Denkmalpflege und Archäologie, des Kantonalen Museums für Urgeschichte Zug und der Burg Zug

Artikel: Amt für Denkmalpflege und Archäologie

Ausgewählte Objekte und Kurzberichte

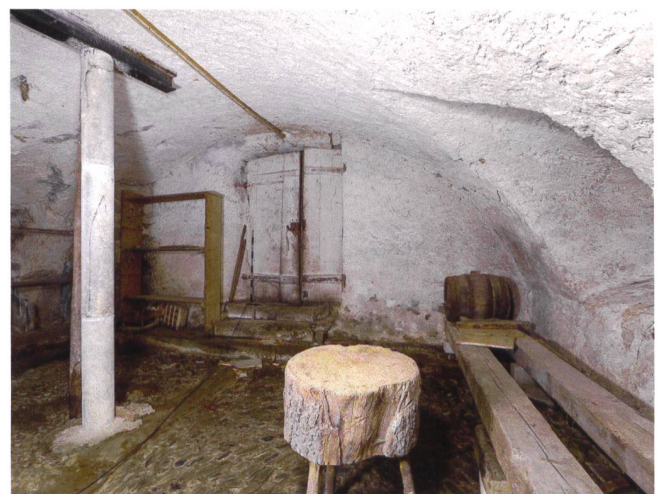
Abb. 9 **Baar, Talacher 3.** Tonnengewölbter Keller im hangseitigen Teil des Sockelgeschosses. Blick nach Westen.

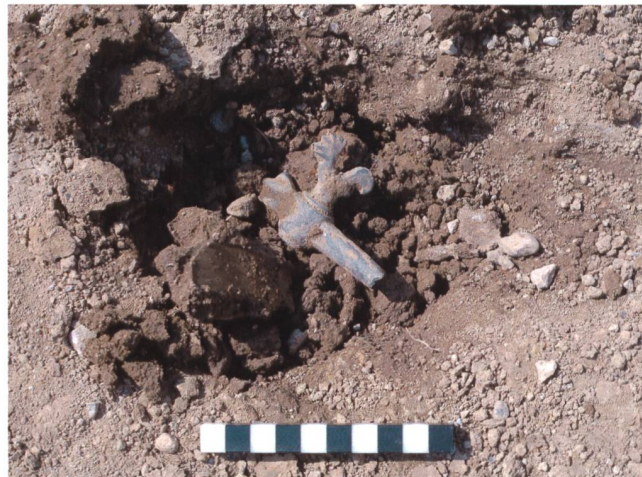
Abb. 10 Cham, Eichmatt II. Zapf- bzw. Konushahn des 14. oder 15. Jahrhunderts in Fundlage. Das hervorragend erhaltene, kaum korrodierte Stück aus Buntmetall wurde beim Abbagern des Oberbodens mit dem Metalldetektor geortet und freigelegt. Der Ausfluss (im Bild links) ist alt abgebrochen.

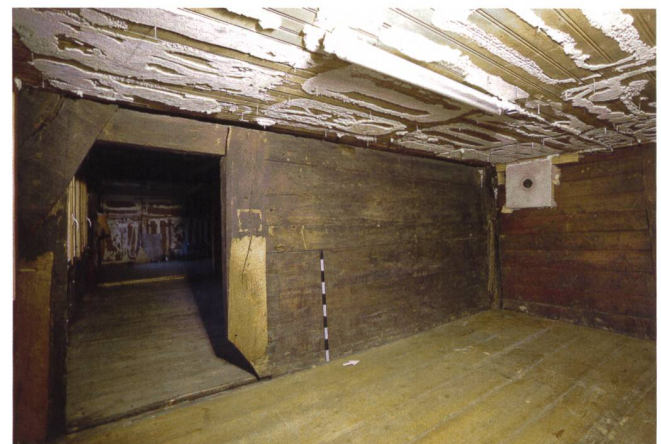
Abb. 20 Hünenberg, Dorfstrasse 2. Reste der Bohlenständerkonstruktion aus der Zeit um 1472/73. Die Türöffnung mit Mantelständer stammt aus einem späteren Umbau.

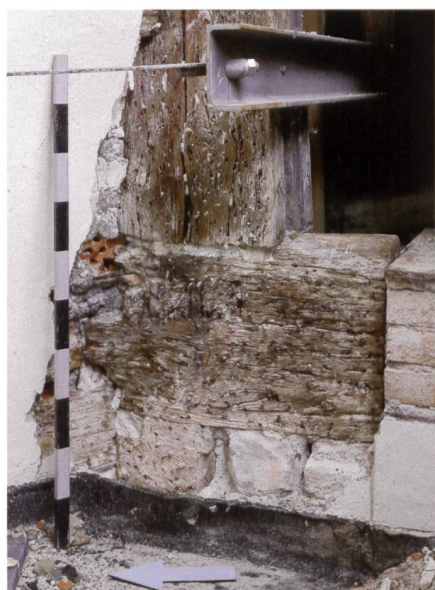
Abb. 36 Zug, Kolinplatz 21. Schwellenverbindung und Ständer an der Nordwestecke des ehemaligen Ständerbohlenbaus. Erkennbar ist der rote Anstrich. Blick nach Osten.

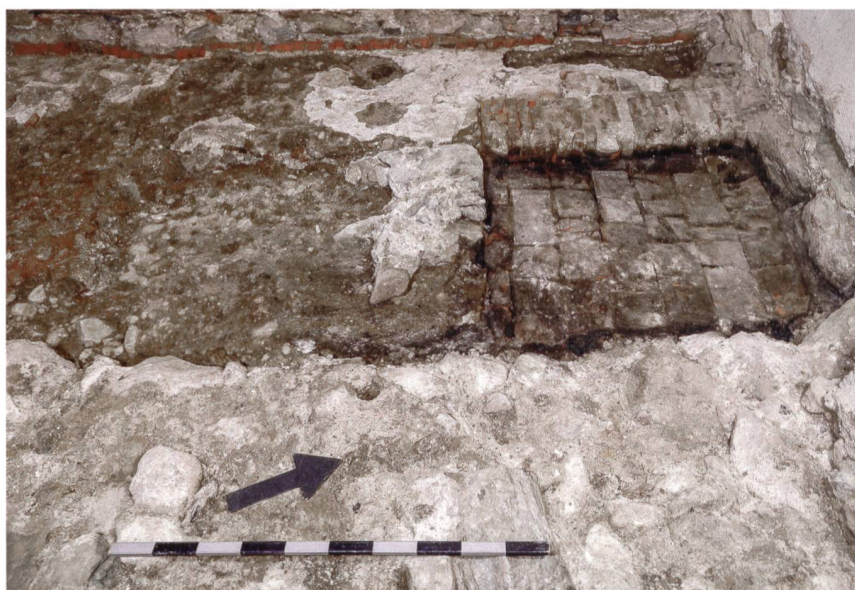
Abb. 37 Zug, Kolinplatz 21. Überreste eines mutmasslichen Backofens. Im Vordergrund ist das Fundament der ursprünglichen Sockelmauer zu erkennen, im Hintergrund das Mörtelbett für einen entfernten Tonplattenboden. Blick nach Westen.

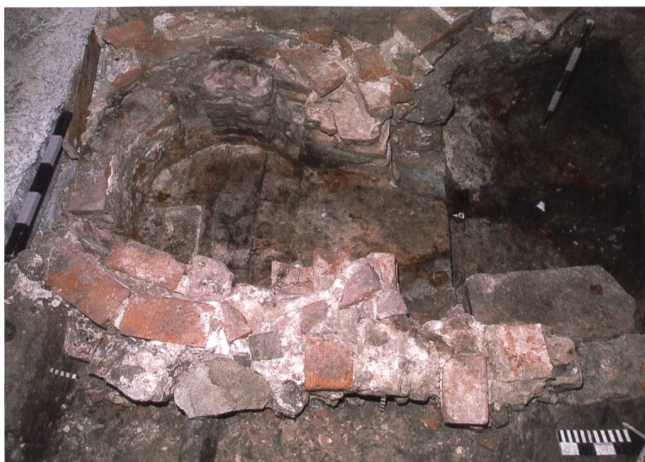
Abb. 38 Zug, St.-Antons-Gasse 5. Feuerstelle von oben. Gut sichtbar sind die Arbeitsgrube (rechts) und der Feuerraum mit den Brandspuren (links).
