Zeitschrift: **Tugium : Jahrbuch des Staatsarchivs des Kantons Zug, des Amtes für Denkmalpflege und Archäologie, des Kantonalen Museums für Urgeschichte Zug und der Burg Zug**

Band (Jahr): **33 (2017)**

Vervollständigung des Inventars der schützenswerten Denkmäler im Fokus der Politik

Ausgewählte Objekte und Kurzberichte

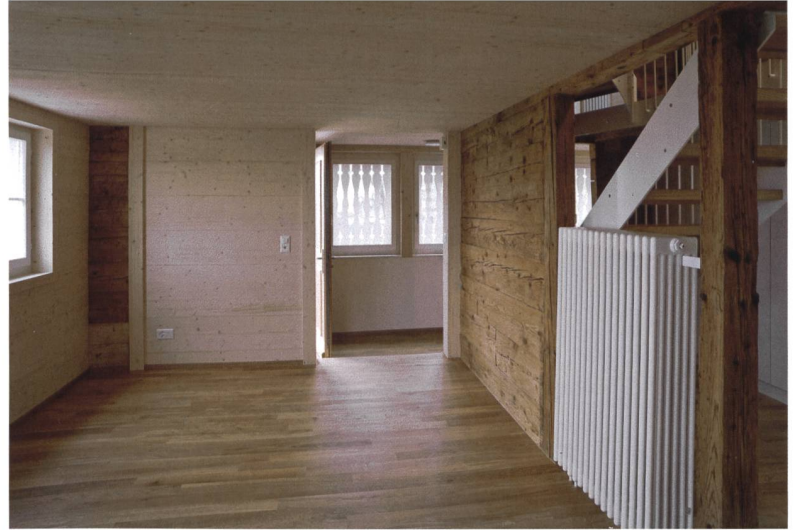
Abb. 4 Innenräume im ersten Obergeschoss, nach der Sanierung.

ein leicht grösseres Volumen zu ersetzen. Mit dieser Massnahme konnte die immer noch bescheidene Grundrissfläche optimiert und neu strukturiert werden (Abb. 4). So befinden sich der Hauptzugang neu in der Nordwestecke und das Bad in der ausgebauten Laube im ersten Obergeschoss. Eine raffiniert gestaltete Holzverschalung ziert neu die Laube (vgl. Abb. 3). Die Materialisierung und Farbgebung des Schindelschirms und sämtlicher Holzelemente an den Fassaden wurde sorgfältig bemustert. Das frisch sanierte Bruderhaus wertet heute die wunderbare Barockkapelle St. Verena auf.

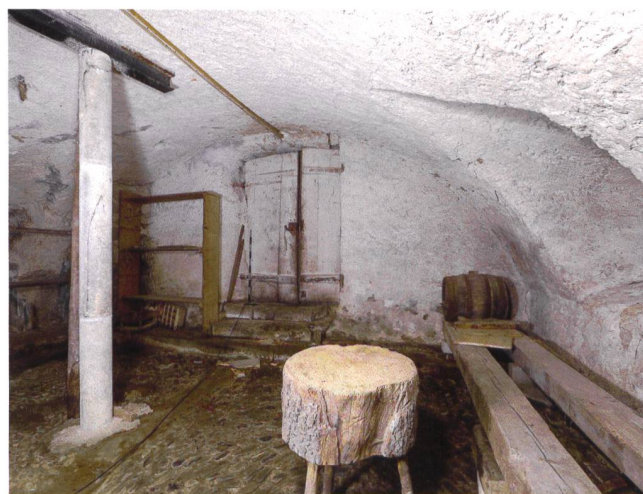
Abb. 9 Baar, Talacher 3. Tonnengewölbter Keller im hangseitigen Teil des Sockelgeschosses. Blick nach Westen.

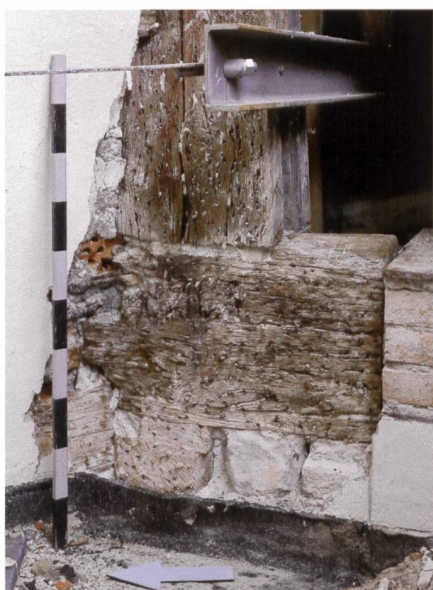
Abb. 36 Zug, Kolinplatz 21. Schwellenverbindung und Ständer an der Nordwestecke des ehemaligen Ständerbohlenbaus. Erkennbar ist der rote Anstrich. Blick nach Osten.
