**Artikel:** Amt für Denkmalpflege und Archäologie

# Amt für Denkmalpflege und Archäologie

# Ausgewählte Objekte und Kurzberichte

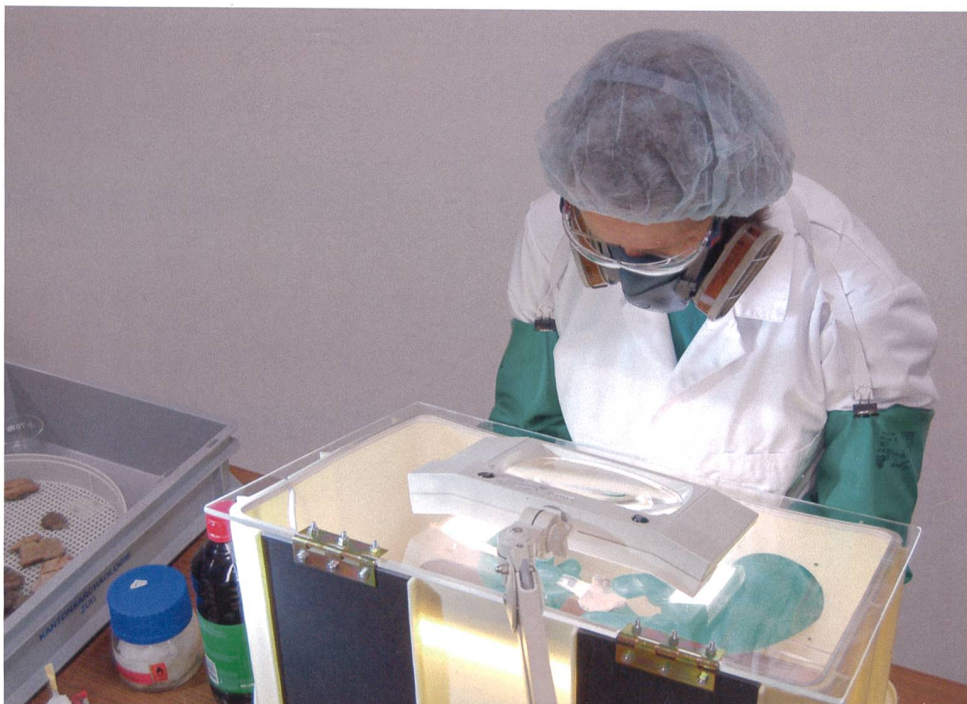
*Abb. 1 Die Bekämpfung des Schimmelpilzbefalls im archäologischen Funddepot bzw. die Sanierung von zehntausenden von Funden wird unter schwierigen Arbeitsbedingungen vorgenommen. Die Arbeiten dauern mindestens zehn Jahre.*

Im Sommer 2013 brach in mehreren Magazinräumen tatsächlich der Schimmelpilz aus – und zwar grossflächig. In den Beständen des Amtes für Denkmalpflege und Archäologie sind rund 250 000 archäologische Kleinfunde bzw. rund 75 Prozent des gesamten Bestands betroffen, im Museum für Urgeschichte sind es rund 30 000 Gegenstände bzw. 25 Prozent des Bestands. Seit 2015 werden die betroffenen Objekte in mühevoller Kleinarbeit unter quarantäneähnlichen Laborbedingungen einzeln gereinigt und anschliessend umgepackt und in einem besser geeigneten Raum zwischengelagert (Abb. 1). Die Sanierungsarbeiten werden rund zehn Jahre dauern. Das kantonale Hochbauamt half nach Massgabe seiner Möglichkeiten und konnte für die Lagerung der gereinigten oder nicht vom Pilzbefall betroffenen Objekte eine Übergangslösung im ehemaligen Kantonsspital anbieten. Zudem soll dort demnächst ein klimatisierter temporärer Depotraum für die Denkmalpflege und Archäologie, das Museum für Urgeschichte und die kantonale Kunstsammlung eingerichtet werden, der erstmals den Klimaanforderungen für die Einlagerung von Kulturgut genügen wird. Der Regierungsrat legte kürzlich die neue Hochbaustrategie fest, und danach konnten die Planungsarbeiten für das Areal Hofstrasse und damit für einen Kulturgüterschutzraum für die Archäologie wieder aufgenommen werden. Doch bis zu dessen Realisierung dürfte noch einige Zeit vergehen.

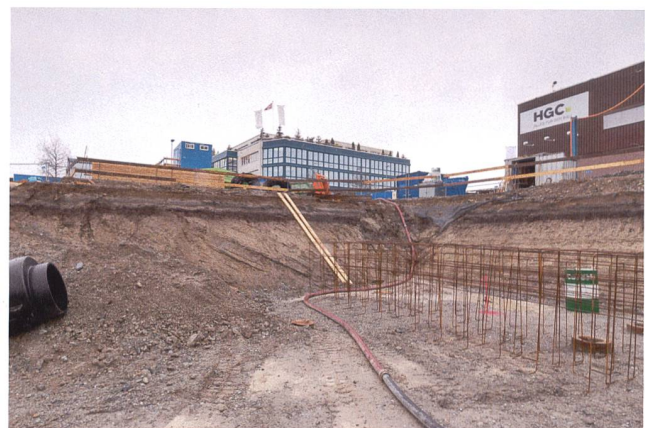
Abb. 2 Blick in die südwestliche Ecke der Baugrube mit der für die Parzelle typischen Stratigrafie, hinten der «Chollerpark». Gut erkennbar ist die Fundschiicht, ein dunkelbrauner Torf. Dieser wird unterlagert von deutlich gegen den See hin schräggestellten, fein geschichteten grauen Sanden, die hier von der Lorze in ihrem alten Delta abgelagert worden sind.

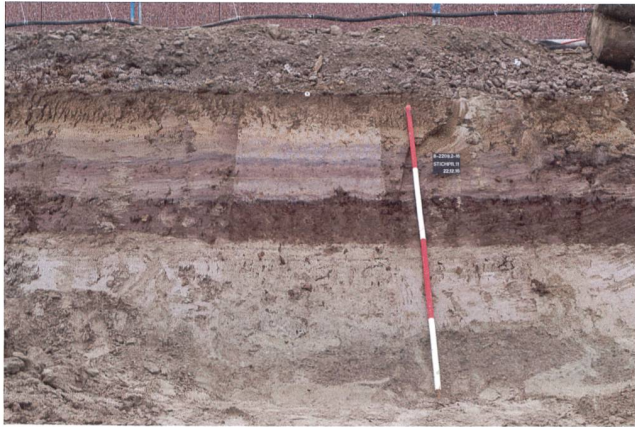
Abb. 3 Stichprofil in der Baugrubenböschung am Westrand der Parzelle. Über den grauen Deltasanden am Profilhuss liegt die Fundschicht, ein dunkelbrauner, bereits deutlich abgebauter Torf. Dieser wird überdeckt von einem nicht ganz meterstarken, unten grauen, oben ockerfarben oxidierten Auelehmpaket, in dem sich eine weitere bräunliche organische Strate abzeichnet. Der Oberboden fehlt hier bereits, stattdessen ist ein Schotterplanum geschüttet.

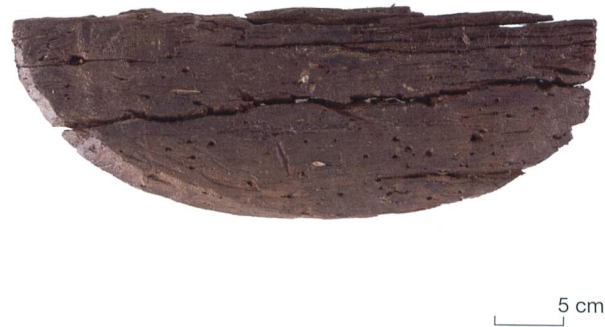
Abb. 4 Heckbrett eines frühbronzezeitlichen Einbaums aus der Zeit um 1950 v. Chr., die obere Kante ist vom Bagger beschädigt. Das halbrunde Bauteil wird quer in das hintere Ende des Bootes eingetuet und bildet so den Abschluss des Bootskörpers gegen achtern, den sogenannten Heckspiegel.

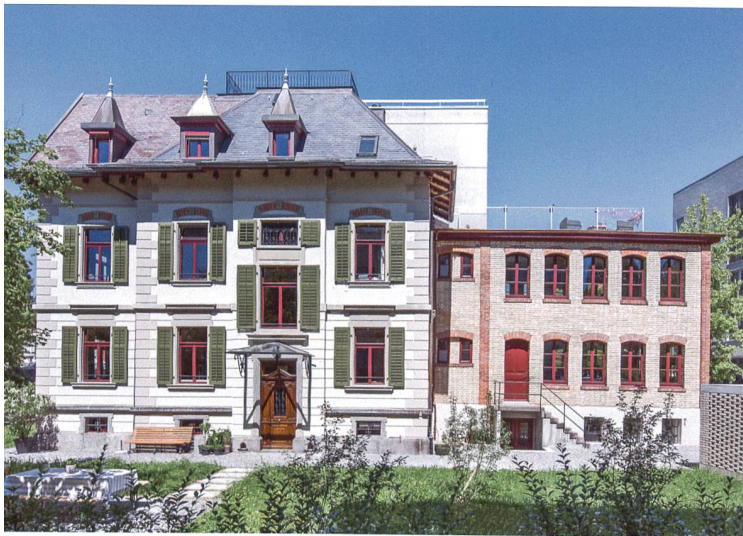
Abb. 1 Zug, Chamerstrasse 10, Villa Staub mit «Fabrikli». Ansicht von Osten, nach der Restaurierung.

deutlich aufgewertet und vom Backsteinbau farblich abgesetzt werden (Abb.). Glücklicherweise konnten die historischen Fenster einschliesslich den historischen Beschlägen erhalten bleiben (Abb.), indem sie aufgedoppelt wurden. Auch im Innern griff man nur geringfügig in die historische Struktur ein und bereinigte die Grundrisse mit der Entfernung jüngerer Einbauten. Historische Oberflächen, etwa die Terrazzoböden im Flur oder die Parkettböden in den Wohnräumen, wurden restauriert, Täfer, Stuckaturen und Wände aufgefrischt. Um die feuerpolizeilichen Auflagen zu erfüllen, mussten die aufwendig verzierten, Wohnungsabschlüsse aufgedoppelt werden. Die Wohnung im Dachgeschoss wurde saniert (Abb.), ebenso die zugehörigen beiden Dachterrassen. Diese wurden mit neuen Geländern ausgestattet, das Flachdach des Fabrikli erhielt eine neue Kupfereindeckung nach historischem Vorbild. In den ehemaligen Werkstattträumen wurden die Böden erneuert (Abb.), ansonsten mussten an den Backsteinfassaden nur geringfügige Retuschen vorgenommen werden. Durch die neue Fassung der Fenster, Jalousieläden und Türen in Ochsenblutrot konnte auch das Fabrikli deutlich aufgewertet werden. Der Naturgarten, der zur Chamerstrasse hin noch mit der ursprünglichen Kalksteinquadermauer abgeschlossen ist, wurde ebenfalls instand gestellt und der Vorplatz bekiest. Die Begrünung des Naturgartens musste teilweise erneuert werden, die Bäume im Süden des Gartens, die den Grabstein von Hans A. Staub und seiner Frau einfassen, konnten aber erhalten werden.

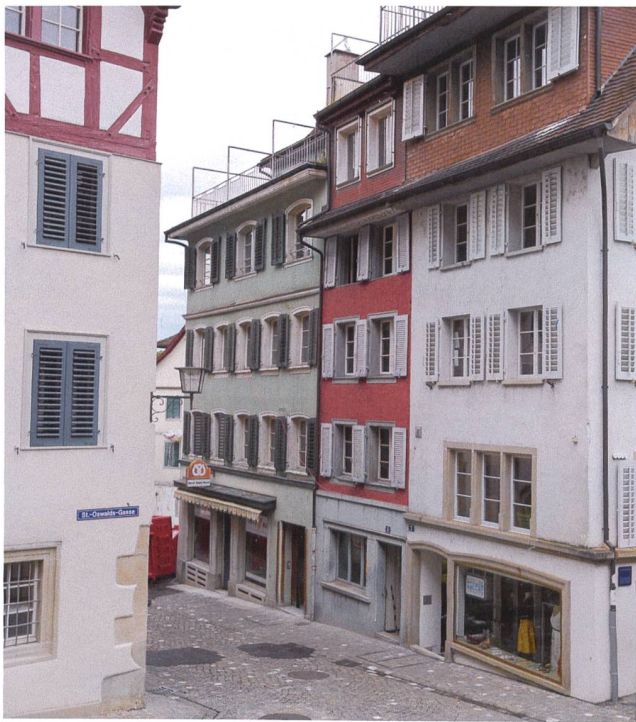
Abb. 1 Zug, Kirchenstrasse 3/5/7. Zustand vor der Sanierung 2016. Blick nach Norden.

Wie sich herausstellte, wurden die Häuser Kirchenstrasse 3/5 und 7 als Reihenhaus über gemeinsamer Schwelle errichtet (Abb. 1). Die zweigeschossige Bohlenständerkonstruktion auf einem gemauerten Sockelgeschoss umfasst drei ungleich breite Hauseinheiten. Während das Haus Kirchenstrasse 3 zur Bauzeit eine Breite von 6 m besass, sind die Häuser Nr. 5 mit knapp 3,5 m und Nr. 7 mit 4,75 m bei einer Haustiefe von rund 12 m deutlich schmaler. Die Hauseinheiten verfügen je über einen dreiraumtiefen Grundriss mit Stube an der Gassenseite, einer ehemals offenen Rauchküche im mittleren Teil und einer hofseitigen Kammer. Bei einer späteren Erhöhung der Brandmauer Kirchenstrasse 3/5 wurde glücklicherweise eine Säulenreihe des älteren Dachstuhls integriert, was heute die genaue Rekonstruktion der Dachsituation ermöglicht: Der Spannbalken schloss einen Kniestock mit einer lichten Höhe von 50 cm ab. Darüber erhob sich ein stehender Stuhl mit Rafendach und einer Dachneigung von 22 Grad (Abb. 2). Die dendrochronologische Datierung der Bauhölzer ergab Fälldaten von Herbst/Winter 1436/37 und 1437/38. Bemerkenswerterweise verwendete man eine grosse Anzahl älterer Hölzer, welche insbesondere in den Jahren 1430–1432 geschlagen worden waren.

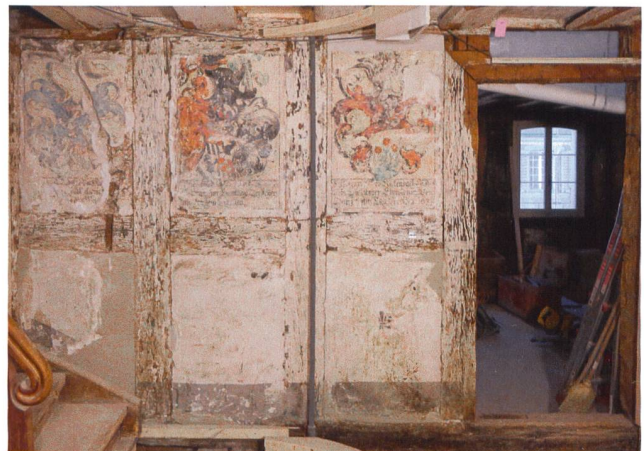
Abb. 4 Zug, Kirchenstrasse 3. Erstes Obergeschoss, Südwand des Gangs. Wappen des Hausbesitzers Zurlauben und seiner ersten und zweiten Frau. Von links: Bengg von Hüenenberg, Zurlauben, von Rickenbach. Datiert 1631. Zustand nach der Freilegung 2017. Blick nach Südwesten.

Im frühen 17. Jahrhundert erreichten die Gebäude ihr heutiges Volumen. Das Haus Kirchenstrasse 3 wurde unter Verwendung älterer Bauteile praktisch neu errichtet (dendrodatiert 1607). Die hofseitige Erweiterung des Hausgrundrisses ermöglichte ein grosszügiges Raumangebot. Erwähnenswert ist ein die ganze Hausbreite einnehmender Saal im ersten Obergeschoss an der Gassenseite, der mit einer figürlichen Grisaille-Malerei von hervorragender Qualität ausgestattet wurde. Sie zeigt das Motiv einer sogenannten mystischen Einhornjagd (Abb. 3). Anlässlich seiner zweiten Hochzeit am 15. Mai 1631 liess der damalige Hausbesitzer Oswald II. Zurlauben (gestorben 1637) an der Wand links des Zugangs zum Saal sein Wappen und diejenigen seiner ersten und zweiten Frau aufmalen (Abb. 4).

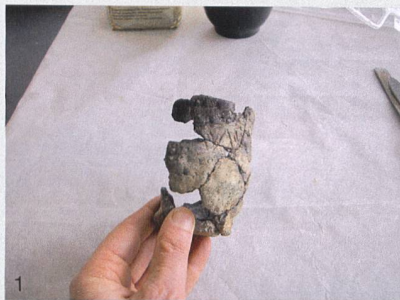
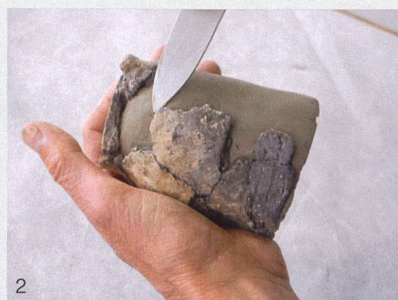
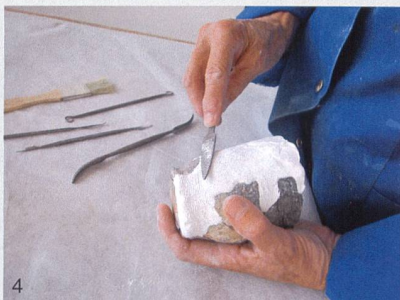
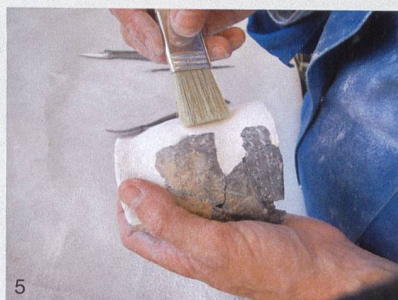
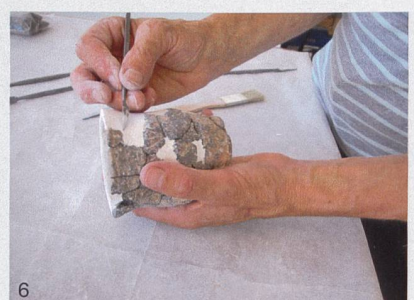
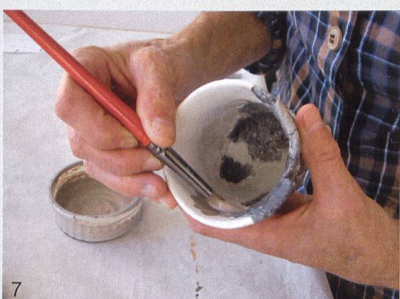
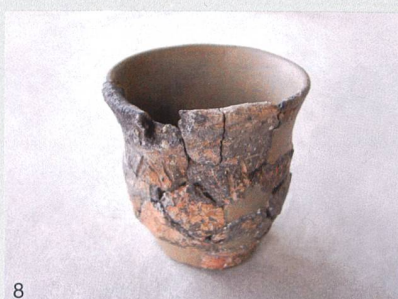
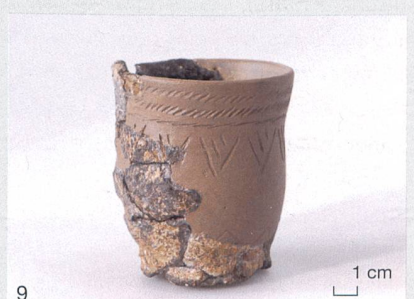
Rekonstruktion eines schnurkeramischen Keramikgefässes. 1 Geklebtes Keramikgefäss vor der Teilergänzung und Restaurierung. 2 Im Innern des Gefässes wird mit Ton ein Kern geformt, der die Gipsschale bei der Erstellung stützen soll. 3 Der nasse Gips wird aufgetragen. Die Kleinheit des Gefässes bedingt, dass das Stück in der Hand gehalten werden muss. 4 Nach dem Trocknen der Gipsschale und dem Entfernen des Tonkerns wird die Gipsoberfläche mit einer Feile überarbeitet. 5 Die Oberfläche wird mit dem Pinsel weiter egalisiert. 6 Die Übergänge zwischen Keramikscherben und Gips werden sorgfältig herausgearbeitet. 7 Die Gipsoberflächen werden mit passender Farbe koloriert. 8 Das fertig ergänzte und rekonstruierte Gefäss. 9 Das rekonstruierte Ausstellungsobjekt.

Nach der Ausgrabung wurden die Keramikscherben gereinigt, gefestigt und zusammengeklebt. Damit man an der Ausstellung ein besseres Gesamtbild des Gefässes erreicht, wurde entschieden, das Gefäss mittels Gips zu ergänzen. Die Teilergänzung und Rekonstruktion des Gefässes dauerte inklusive Vorbereitungsarbeiten ca. sechzehn Stunden.

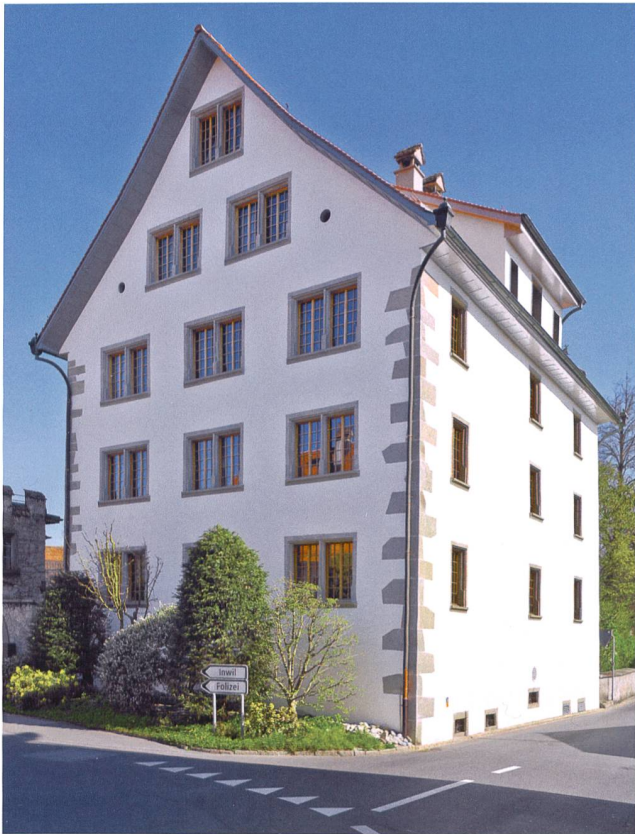
Abb. 5 Baar, Leihgasse 2, «Kreuelburg». Ansicht von Nordwesten. Die «Kreuelburg» ist ein äusserst repräsentativer hochaufragender Steinbau aus dem zweiten Viertel des 17. Jahrhunderts an prominenter Lage mitten in Baar.

**Fassaden- und Dachsanierung**  
Die Liegenschaft «Kreuelburg» befindet sich an der Gabelung zwischen der Leihgasse und der Inwilerstrasse, der alten Ausfallstrasse Richtung Zug. Der Ursprung dieser noch heute als Ganzes erhaltenen Hofstätte «am Platz» reicht ins zweite Viertel des 17. Jahrhunderts zurück. Damals baute sich der Landvogt Rudolf Kreuel einen «Adelssitz» mitten in Baar, angeblich aus den Steinen des zerfallenden «Turms zu Baar» (bei der Villa Burgweid gelegen). Das intakte Ensemble besteht aus einem Wohnhaus (Ass.-Nr. 3a), einer ehemaligen Brennerei mit Trotte und Waschhaus (Ass. Nr. 3b), einem ehemaligen Dörröfen (Ass.-Nr. 3c), einer Scheune (Ass.-Nr. 3d) und einer Remise (Ass.-Nr. 3e). Hauptbau des Ensembles ist der steinerne, turmartige Wohnbau (Bauzeit 1633–1652), der hochaufragend direkt an der Strassengabelung Inwilerstrasse/Leihgasse steht (Abb. 5). Das Gebäude über rechteckigem Grundriss hat drei Vollgeschosse und ein zweigeschossiges Satteldach mit Schleppegaube. Der Bau ist regelmässig in drei auf drei Fensterachsen gegliedert. Beide Giebelseiten weisen Zwillingsfenster bzw. schmale Abortfenster auf, während die westliche Traufseite mit Einzelfenstern bestückt ist. Alle diese Fenster besitzen gotisch profilierte Fenstergewände und – soweit vorhanden – Fensterstöcke aus Sandstein. Die östliche Traufseite ist durch den dreiachsigen Quergiebel geprägt, einen klassizistischen Treppenhausanbau (1853) mit Rundbogenfenstern in rechteckigen Verkleidungen. Einziger Bauschmuck des schlichten Gebäudes in spätgotischer Prägung sind die Sandsteinquader an der Nordost- und Nordwestecke, die toskanischen Säulen beim Treppenhausrisalit und die verschiedenen Bauinschriften, welche Alter und Entwicklungsgeschichte des Bauwerks erkennbar machen: Im Westen am Sturz des mittleren Kellerfensters bzw. am höher liegenden Kellergangfenster befindet sich die Jahreszahl 1633, am Schlussstein an der Innenseite des Hoftors die Jahreszahl 1650 sowie das Wappen der Familie Kreuel. Erschlossen wird die Liegenschaft von der Leihgasse her durch eine Torbogeneinfahrt, welche als Verbindungsglied zwischen Wohnhaus und Brennerei fungiert. Der eingezogene Hauseingang befindet sich zweigeteilt seitlich

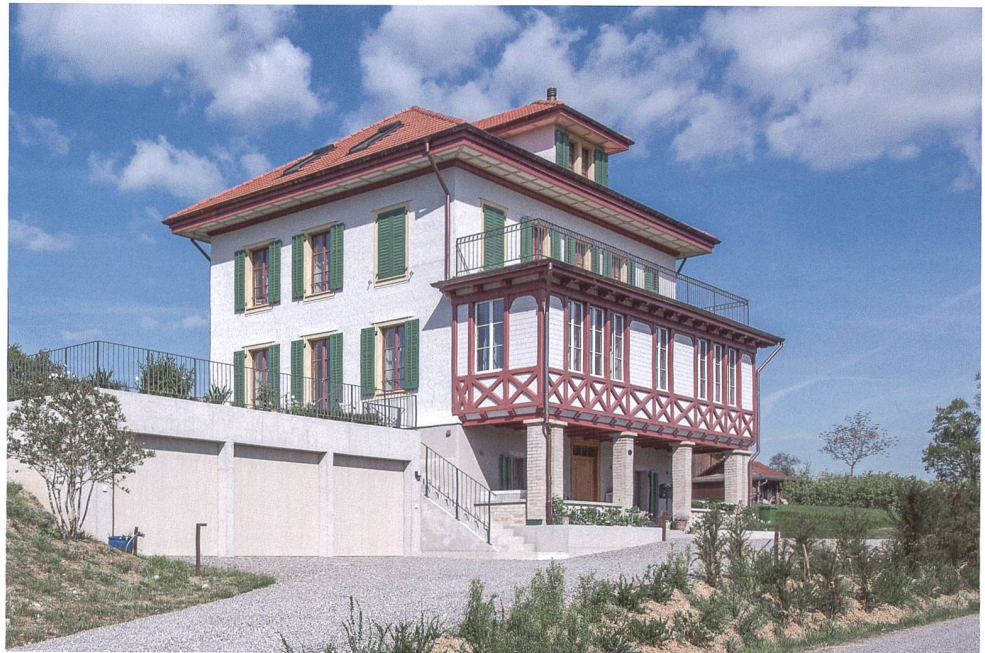
*Abb. 10 Hünenberg, Huobweid, Kemberghof. Wohnhaus mit Veranda auf der Ostseite. Heutiger Zustand, Ansicht von Südosten.*

Trotz des Standortwechsels, bei dem seitliche Anbauten verloren gingen, der Umnutzung zu einem Wohnhaus sowie verschiedener Um- und Anbauten behielt das Haus seine unverkennbare Gestalt (Abb.10). Durch sein Walmdach, die hohen Fenster und seine Raumeinteilung mit vielen, teils grosszügigen Zimmern hob es sich deutlich von den typischen Bauernhäusern der Umgebung ab. 1915 wurde der Hauptfassade im Osten, die neue Hanglage nutzend, eine Veranda vorgelagert. Konstruktiv handelt es sich beim Kemberghof um einen hölzernen zweigeschossigen Skelettbau auf

archäologie erstellte eine fotografische Dokumentation vor und während der Umbauarbeiten. Das äussere Erscheinungsbild sollte bei der Sanierung bestmöglich erhalten bleiben, weshalb die Veranda und die bauzeitlichen Eingangstüren restauriert und der Schindelschirm, die Fenster und Jalousieläden nach historischem Vorbild erneuert wurden. Die nur noch sehr fragmentarisch erhalten gebliebene Farbfassung der 1940er Jahre mit dem hellen Ocker, dem kräftigen Oxidrot und dem sanften Grün konnte dank einer restauratorischen Untersuchung nach Befund rekonstruiert werden, sodass der Kemberghof heute wieder in seiner damaligen Farbenpracht die Landschaft prägt.

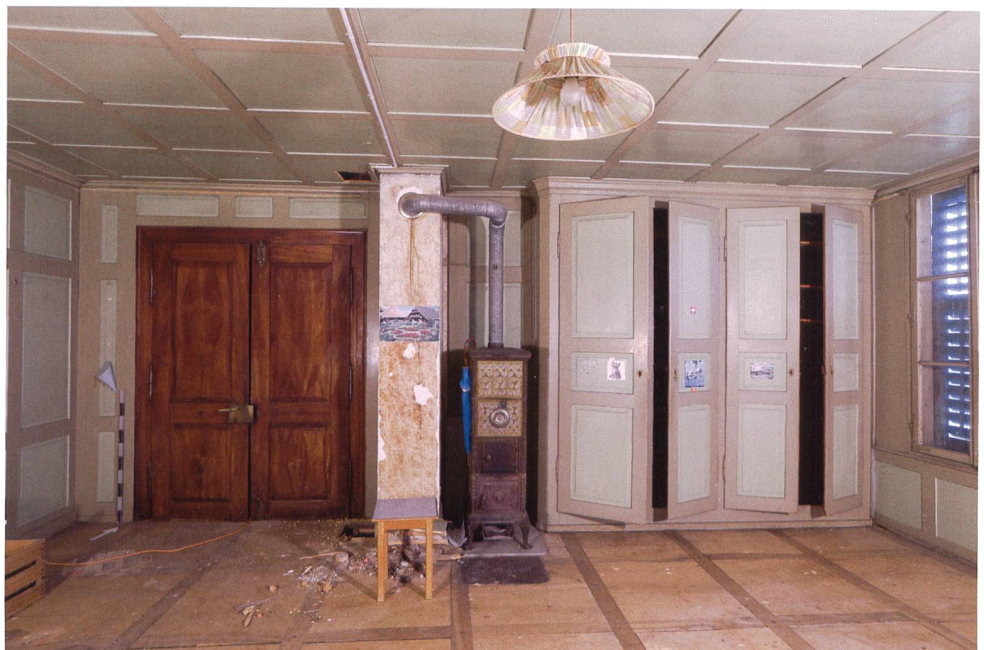
*Abb. 11 Hünenberg, Huobweid, Kemberghof. Historische Raumausstattung im zweiten Geschoss. Blick nach Norden.*

gemauertem Sockelgeschoss. Im Innern waren nebst dem Rohbau auch die Parkettböden, das Täfer, die Wandschränke, Türblätter und die hölzerne Treppe mit den gedrechselten Staketen weitestgehend aus dem 19. Jahrhundert erhalten. Ein Teil der Ausstattung war bereits Teil des Gasthauses Spillmann gewesen und wurde in Hünenberg wieder eingebaut (Abb. 11).

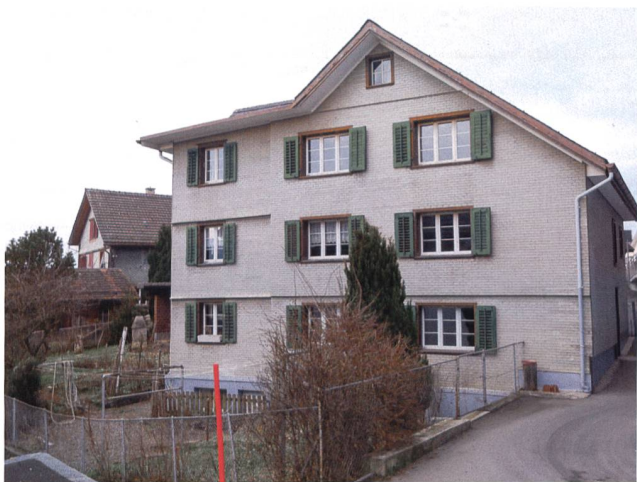
Abb. 12 **Menzingen, Alte Landstrasse 8.** Ansicht von Osten, im Hintergrund das Haus Eustrasse 1.

Das Haus Alte Landstrasse 8 und das benachbarte Haus Eustrasse 1 in Menzingen (Abb. 12) mussten Anfang 2018 einer Neuüberbauung weichen. Während letzteres aus einem um 1880 zum Wohnhaus ausgebauten, wenige Jahre zuvor errichteten Stall hervorging, zeichnete sich in ersterem aufgrund verschiedener Indizien ein älterer Kernbau ab. Die bauhistorische Untersuchung beschränkte sich folglich auf diesen Bau.

Als Kern des Hauses Alte Landstrasse 8 liess sich ein typologisch interessanter Blockbau fassen, von dem allerdings nur das Vorderhaus (Stube/Nebenstube und darüber liegende Kammer) erhalten war. Das lediglich 6,5 m breite Blockgefüge erhob sich auf einem gemauerten Sockelgeschoss von 1 m Höhe. Im ersten Wohngeschoss konnte die ursprüngliche Raumeinteilung mit Stube und Nebenstube rekonstruiert werden. Die Stube verfügte über eine Fläche von 3,75 m Breite und 5 m Tiefe und war, wie die Nebenstube, zur Bauzeit mit einer Bohlenbalkendecke ausgestattet. An der Traufwand der Stube hatte sich ein originales Doppelfenster erhalten, dessen südliche Öffnung noch ein dreiteiliges Butzenfenster aufwies (Abb. 13). Entgegen einer gängigen Raumaufteilung war im zweiten Wohngeschoss keine Binnenwand vorhanden. Offenbar bestand im Vorderhaus ursprünglich nur ein Raum von ca. 30 m<sup>2</sup> Fläche. Dieser war über einen seitlichen Zugang von der Laube her direkt von aussen zu betreten und verfügte ebenfalls über eine Bohlenbalkendecke. Die dendrochronologische Datierung ergab Fälldaten von jeweils Herbst/Winter 1550/51, 1551/52 und 1552/53. Mit dem Bau ist folglich 1553 zu rechnen.

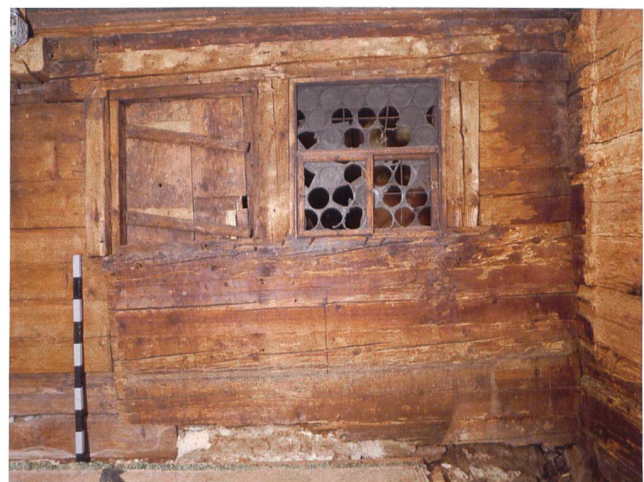
Abb. 13 **Menzingen, Alte Landstrasse 8.** Stubenwand mit bauzeitlichem Doppelfenster. Blick nach Nordosten.

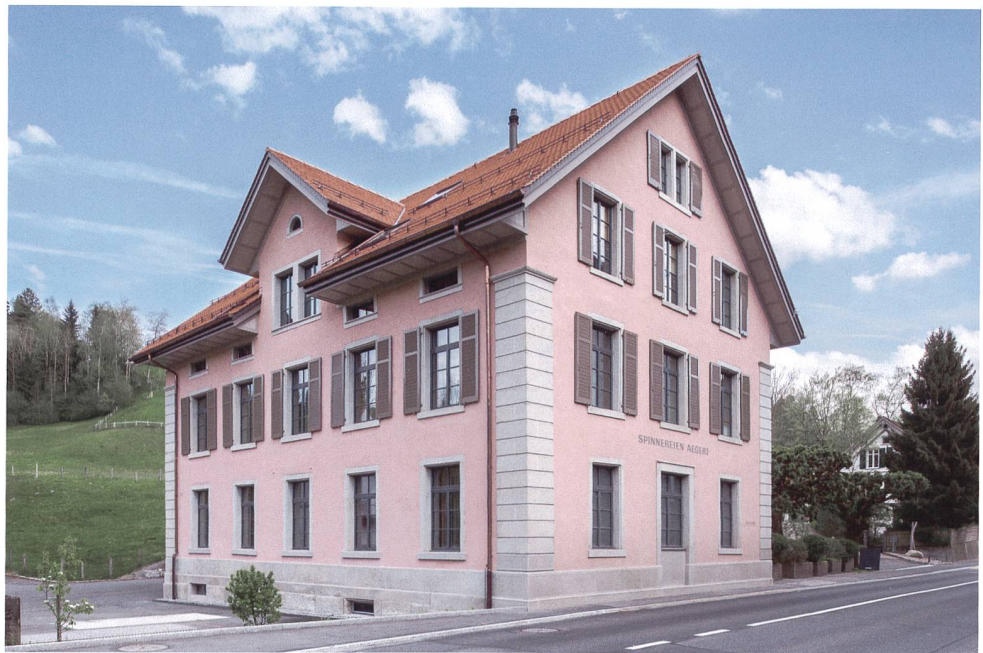
Abb. 14 **Menzingen, Zugerstrasse 186.** Das ehemalige Kontorhaus wurde 1868 erbaut und ist wichtiger Teil des baulichen Ensembles «Spinnerei Neuägeri», welches industriegeschichtlich bedeutend und ortsbildprägend ist. Ansicht von Südwesten.

nutzt. Vor der südlichen Traufseite befindet sich ein Vorplatz mit Platanen, der an das Grundstück der Direktorenvilla angrenzt. Der zweigeschossige Massivbau mit drei giebelständigen und fünf traufständigen Fensterachsen erhebt sich über einem Kellersockel aus Sandsteinquadern und trägt ein zweigeschossiges Satteldach mit Kniestock und achsenbetonen den Lukarnen. Die axiale Eingangspartie wird durch zwei Portale (ursprünglich Rundbogenportale) und drei gekuppelte Rundbogenfenster im ersten Obergeschoss betont. Eine später vorgebaute Terrasse überdacht den Eingang. Die verputzten Fassaden werden durch die Fensterachsen symmetrisch gegliedert und durch Eckquader akzentuiert. Die rechteckigen Kreuzstockfenster besitzen Gewände aus Sandstein und sind im Obergeschoss mit Klapppläden ausgestattet. Der Kniestock und der Kellersockel sind zudem mit querrechteckigen, schmalen Öffnungen versehen. Im Innern haben sich die originale Treppe mit gedrehseltem Staketengeländer und die originalen Wandtäfer, die sich im heutigen Kopierraum im ersten Obergeschoss befinden, erhalten. Im südwestlichen Raum des ersten Obergeschosses befindet sich zudem ein Eisentresor aus der Bauzeit, und im Untergeschoss ist auch die Turbinenanlage noch vorhanden.

Die aktuelle Aussenrestaurierung ist aus denkmalpflegerischer Sicht erfreulich. Die Fassaden wurden instand gesetzt, und der neuzeitliche Balkonanbau ist durch eine neue, besser proportionierte Stahlkonstruktion ersetzt worden. Der neue Fassadenfarbton in beige-roter mineralischer Farbe ist wohl die gewichtigste Veränderung für das Ortsbild. Diese Farbgebung bezieht sich auf die Farb- und Oberflächenuntersuchungen der Restauratoren Fontana & Fontana. Hinter einem demontierten Stromkasten konnten sie die ursprüngliche Farbfassung feststellen. Im 20. Jahrhundert war ein neuer Zementputz angebracht worden. Die Firma Meier Ehrensper-

ger entfernte den zementösen Verputz, füllte die Hohlstellen und Risse im ursprünglichen Verputz aus und verputzte die Flächen neu. Die Bauteile aus massivem Standstein wie Ecklisenen und Gewände wurden fachmännisch repariert und das Holzwerk neu mit Ölfarbe gestrichen. Im kommenden Jahr wird der östliche Estrichraum zu einer Wohnung umgebaut. Aus diesem Grund wurde im Zug der Aussenrestaurierung auch das Dach massvoll wärmegeklämmt und neu eingedeckt.

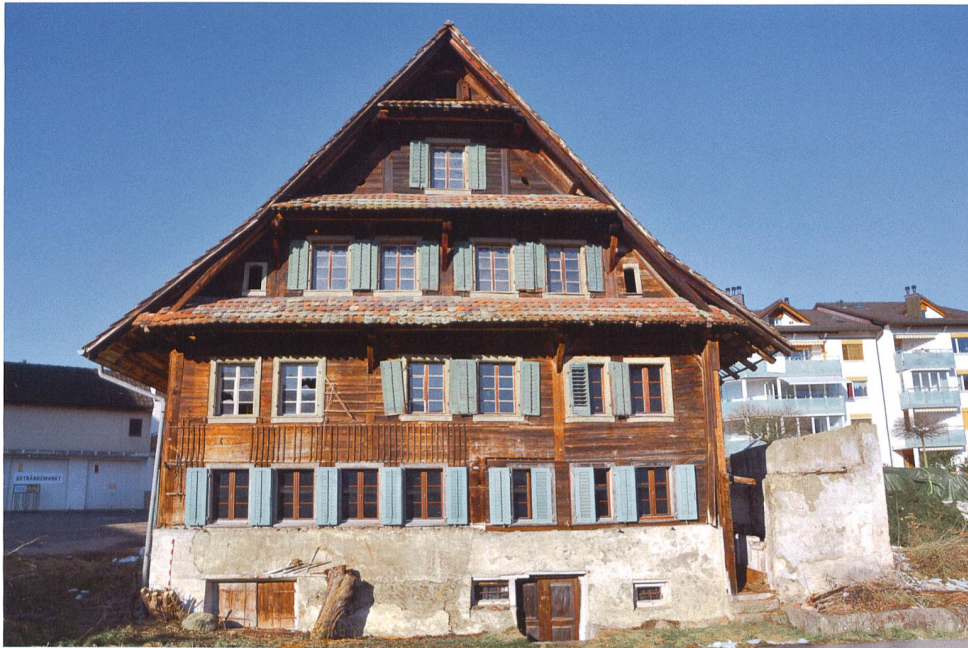
Abb. 15 Neuheim, Lindenweg 2, «Zehnderhof». Ansicht von Südosten.

Die Liegenschaft «Zehnderhof» (Abb. 15) befindet sich im Westteil des Dorfes Neuheim, ca. 100 m westlich der Kirche und des Gemeindehauses. Das geschützte Wohnhaus wird derzeit tiefgreifend umgebaut und saniert. Der Kern des Hauses geht ins Spätmittelalter zurück. Im südöstlichen Teil des heutigen Grundrisses konnten auf den Resten eines gemauerten Sockelgeschosses Unterzüge, Schwellen, Bodenbohlen und ein Wandabschnitt eines Blockbaus gefasst werden. Die dendrochronologische Datierung ergab das Baujahr 1425. Dieser «Gründungsbau» gehört somit zu den ältesten bislang gefassten Blockbauten im Kanton Zug. Er dürfte zweimal erweitert worden sein, ehe er beim Bau des bestehenden Hauses bis auf die genannten Teile abgebrochen wurde. Beim bestehenden Haus handelt es sich um einen ausgesprochen grosszügigen, dreiraumtiefen Ständerbau mit Kantholz-Wandfüllungen. Verschiedene Stuben und eine bis zur Decke des ersten Wohngeschosses hochgezogene Sockelmauer im

Hinterhaus zeugen vom hohen Anspruch der Bauherren. Ein hervorragend gezimmerter, liegender Dachstuhl spricht ebenfalls für die hohe Bauqualität. Die mittels Dendrochronologie ermittelten Fälldaten der Bauhölzer liegen im Herbst/Winter 1667/68 und 1668/69. Mit der Errichtung des Hauses ist daher 1669 zu rechnen, während die Jahrzahl 1671 am Sturz der Haustüre den Abschluss des Ausbaus markieren dürfte. Grosse Teile der Ausstattung wie Böden, Täfer, Öfen und auch Teile des Fensterbestandes gehen ins 18./19. Jahrhundert zurück. Dies und die bemerkenswerte Baugeschichte machen den Zehnderhof zu einem bedeutenden Bauzeugen innerhalb der Neuheimer Hauslandschaft.

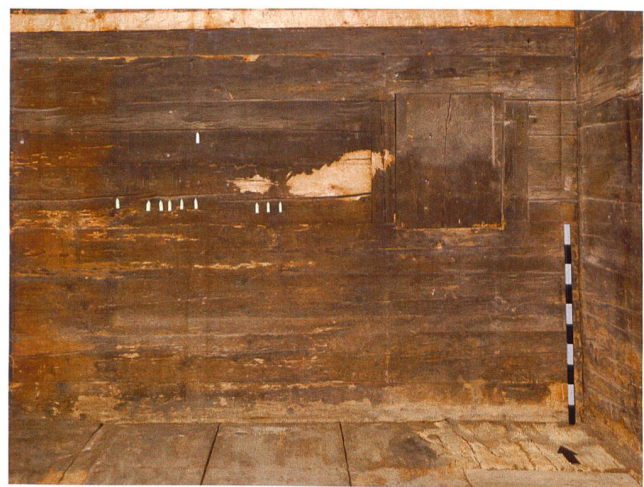
Abb. 16 Oberägeri, Ammannweg 1. Stubenwand mit verschlossener Binnenfensteröffnung. Die Fundorte der menschlichen Zähne und weiterer Objekte in den Schwundrissen sind gelb markiert.

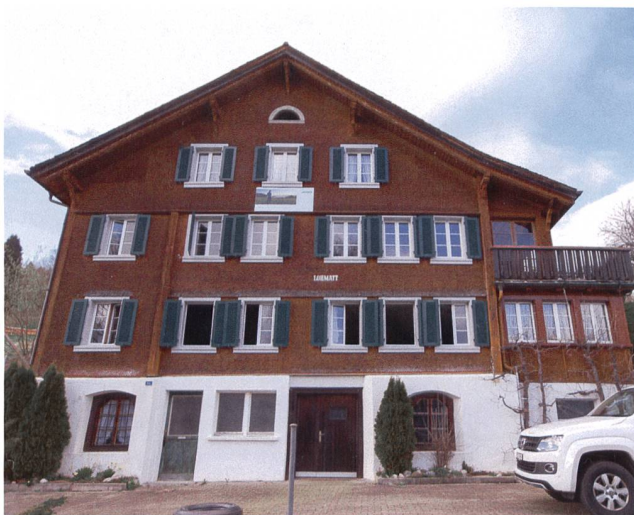
Abb. 17 Oberägeri, Lomatt. Hauptfassade. Blick nach Norden.

(Abb. 17). Obwohl die ehemalige Pension in jüngerer Zeit mehrfach bauliche Veränderungen erfuhr, trat bei der Untersuchung im Innern viel ältere Bausubstanz zutage.

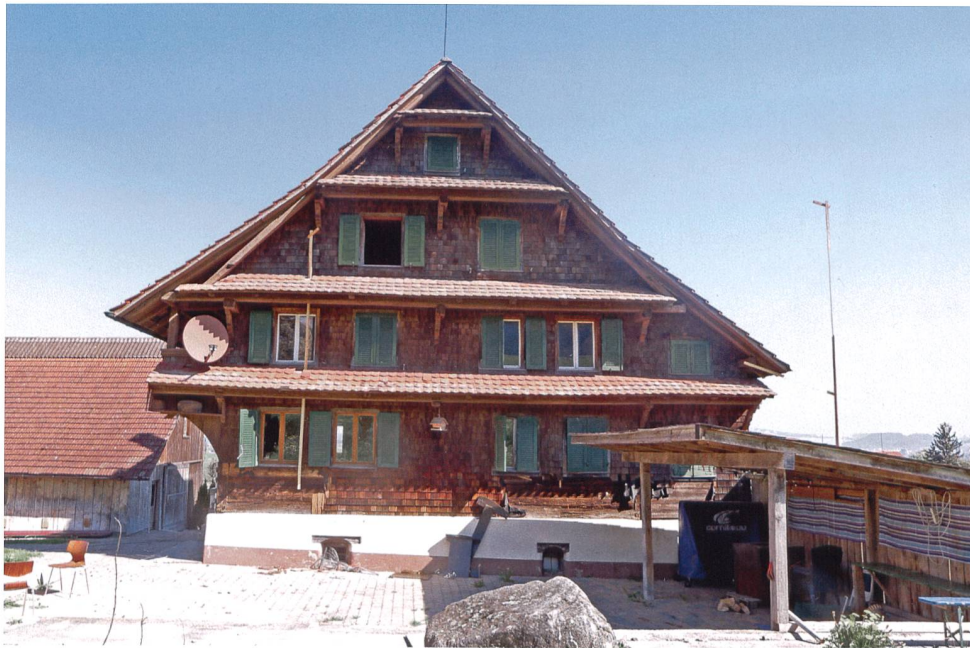
Abb. 18 **Risch, Obere Bach-talen 2.** Rückwärtige Giebel-fassade in Kantholzständer-bauweise.

ersten Lagerbuch der Gebäudeversicherung des Kantons Zug verzeichnet. Die giebelständige Hauptfassade war nach Norden auf den Weg zwischen dem Weiler Ibikon und Küntwil/Rotkreuz ausgerichtet (Abb. 18). Das Sockelgeschoss bestand aus verputzten Bruchsteinmauern und diente als Keller, welcher bereits Bauzeitlich die ganze Grundfläche des Hauses einnahm. Das darauf liegende zweigeschossige Holzgefüge bestand aus einer Blockkonstruktion in der nördlichen Haushälfte und einer 1795 inschriftlich datierten Ständerkonstruktion mit Balkenausfachung (Kantholzständerbau) im südlichen Hausteil. Beim Dachwerk handelte es sich um eine einfache Pfetten-Rafen-Konstruktion auf stehendem Stuhl. Während sich an der Westfassade eine wohl bauzeitliche Laube erhalten hatte, war diejenige im Osten 1965 durch einen zweigeschossigen Anbau ersetzt worden. Die Fassaden waren bis auf den südlichen Bereich der Laube mit Holzschindeln verkleidet. Der Zugang zum Haus erfolgte über einen Treppenaufgang an der westlichen Trauffassade. Die bauzeitliche Grundrissdisposition mit Räumen nördlich und südlich eines breiten Mittelgangs war trotz baulicher Veränderungen noch wahrnehmbar. Fussböden und Decken gingen auf Umbauten in jüngerer Zeit zurück. Der Grossteil der angetroffenen Ausstattung dürfte von der Gesamtrenovierung des Gebäudes 1987 herrühren, bei welcher auch typologisch wichtige Elemente wie die doppelte Eingangstreppe auf der Westseite und die Laube auf der Ostseite verändert bzw. aufgegeben worden waren.

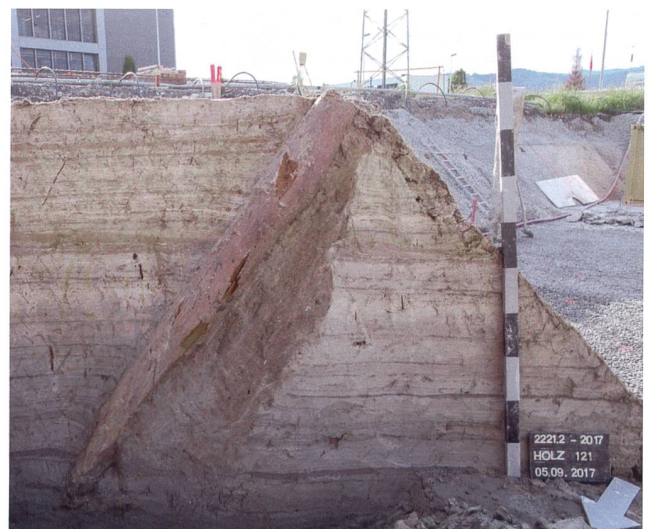
Abb. 21 **Steinhausen, Sennweid.** Der Pfahl im Arbeitsprofil stand ursprünglich aufrechter, durch den Druck der oberen Schichten wurde er umgedrückt, und die anstehenden Schichten links vom Pfahl wurden leicht gestaucht.

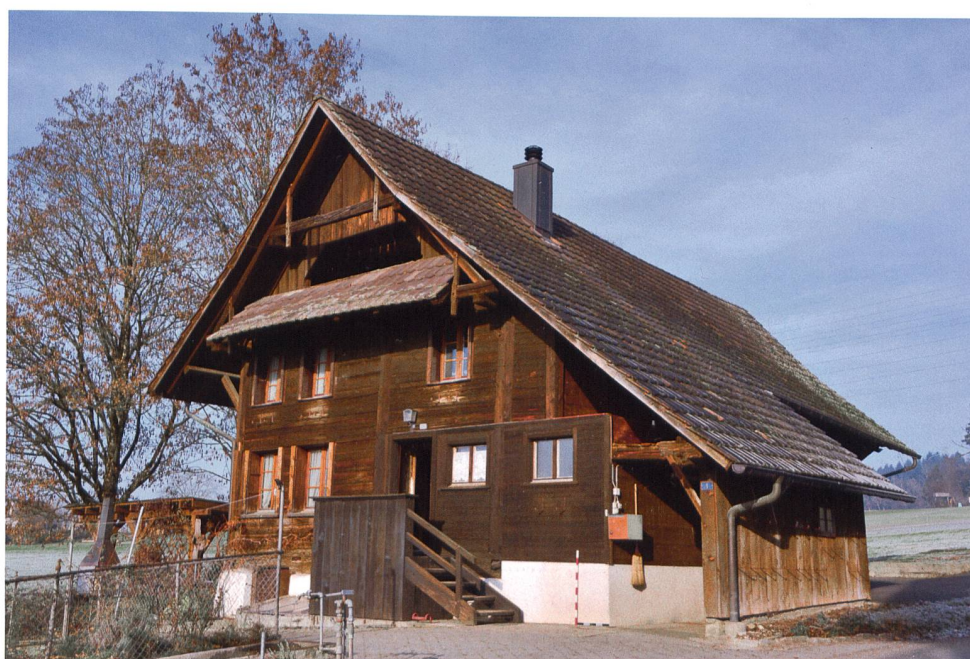
Abb. 23 **Steinhausen, Wald 1.** Ansicht des Vielzweckbaus von Südosten.

Der nach Süden gerichtete Wohnhausteil nimmt eine bescheidene Grundfläche von knapp 7 m Breite und 6,5 m Tiefe ein. Der zweiraumtiefe und zweiraumbreite Ständerbau erhebt sich auf einem gemauerten Sockel (Abb. 23). Die spä-

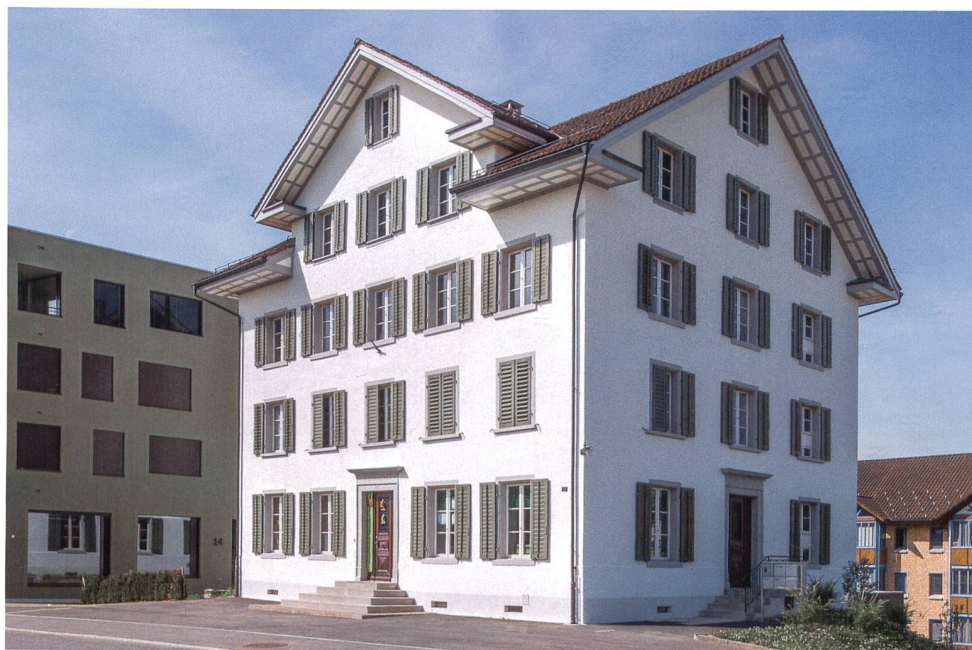
Abb. 24 **Steinhausen, Zugerstrasse 12.** Das ehemalige Bürgerheim von Steinhausen ist ein stattliches, spätklassizistisches Bauwerk aus der zweiten Hälfte des 19. Jahrhunderts und steht direkt an der Hauptstrasse Richtung Zug. Ansicht von Nordosten.

Das ehemalige Bürgerheim bzw. Armenhaus von Steinhausen ist von weit her sichtbar und steht traufständig zur Ausfallstrasse Richtung Zug (Abb. 24). Es bildete zur Bauzeit im Jahr 1864 den südlichen Abschluss des Dorfes Steinhausen und war neben der Pfarrkirche und dem Kaplanenhaus das grösste Gebäude im Dorf. Armenhäuser waren wichtige Bauten und Zeugen des sozialen Engagements der Gemeinden. Das Armenwesen stellte für die Zuger Landgemeinden eine grosse Belastung dar, da sie damals nur über bescheidene finanzielle Mittel verfügten. Steinhausen hatte als erste Landgemeinde im Kanton Zug ein Armenhaus. Die Gemeinde konnte 1816 eine Haushälfte im Erli kaufen, wo die armengemässigten Bürger Unterschlupf fanden. 1861 befand sich das Armenhaus im Eschfeld. Bald schon wurden dort die Platzverhältnisse knapp. Dank einer Landschenkung von Fidel Sifrig, dem damaligen Besitzer der benachbarten Liegenschaft Öli, konnte die Gemeinde Steinhausen auf einem Landstück auf der Kirchmatt das Armenhaus erstellen. Die Leitung des Hauses übernahmen die Schwestern des Instituts Heiligkreuz in Cham. Ab 1869 diente das Haus zusätzlich als Schulhaus: Im Erdgeschoss wurde das zweite Schullokal der Gemeinde eingerichtet. Den Namen Bürgerheim erhielt das Haus wohl erst im zweiten Viertel des 20. Jahrhunderts. 1956 wurde das Bürgerheim geschlossen. Seither werden die oberen Geschosse des Hauses zu Wohnzwecken genutzt, im ehemaligen Schullokal im Erdgeschoss ist eine Spielgruppe einquartiert.

Nach der Gesamtrestaurierung und Unterschutzstellung von 1993/94 standen 2017 Unterhaltsarbeiten an der Fassade an. Der Putz wurde – wo nötig – geflickt und neu mit Mineralfarbe gestrichen. Die Sandsteingewände mussten teilweise restauriert und ergänzt werden. Das Holzwerk (Jalousien, Fenster, Dachuntersicht) wurde neu gestrichen, die Haustüren aufgefrischt. Die beiden Aussentreppe zeigen einige Schäden. Es gelang jedoch, sie zu erhalten und zu restaurieren. Schlussendlich zeigte sich bei der Überprüfung des Daches, dass die Schalung der Lukarne an der Westseite einige Schäden aufwies. Sie musste daher neu geschindelt und gestrichen werden. Dank der neuen Umgebungsgestaltung ist auch der alte Sodbrunnen an der Nordwestecke wieder sichtbar.

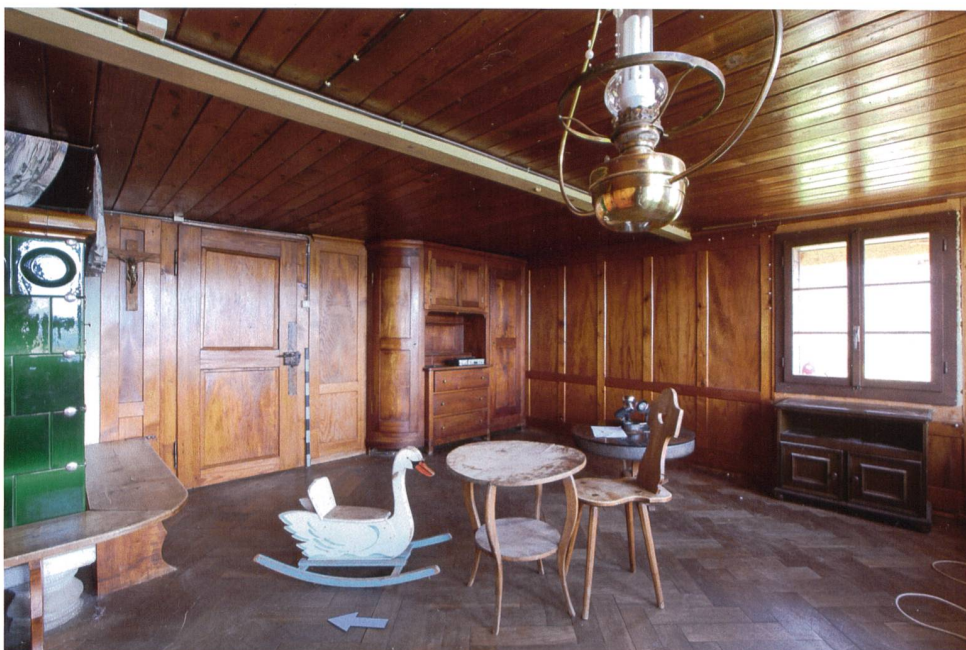
Abb. 25 Walchwil, Winterstein 1. Stube mit Ausstattungselementen des 19. und 20. Jahrhunderts.

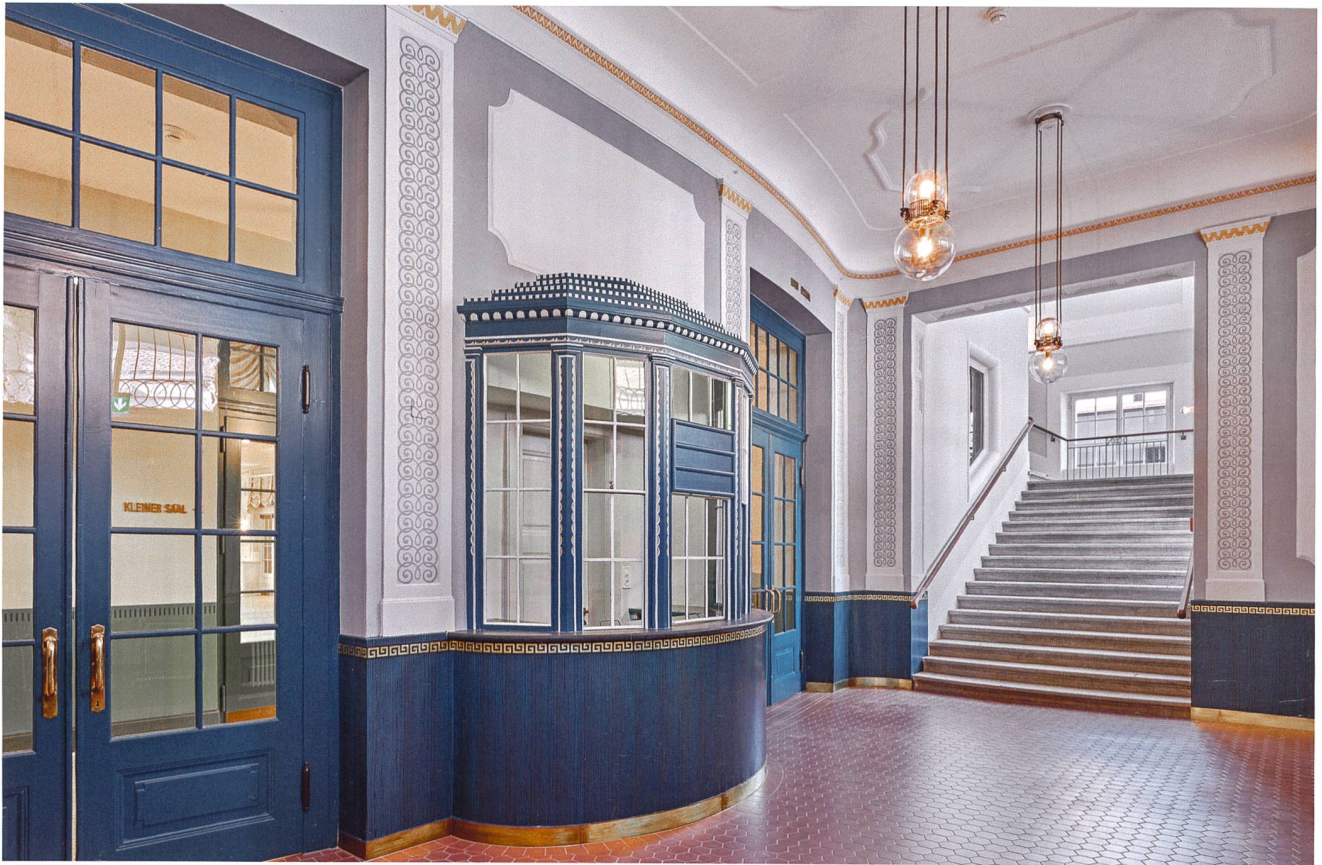
Abb. 26 Zug, Artherstrasse 4, Theater Casino. Historisches Kassenhäuschen beim Osteingang mit rekonstruierter bauzeitlicher Farbfassung.

Bei der jüngsten Sanierung, die im Herbst 2017 abgeschlossen wurde, verfolgten die Architekten Edelmann Krell das Ziel, die beiden Bauten aus dem frühen und aus dem späten 20. Jahrhundert wieder stärker in ihren epochenspezifischen Eigenheiten zur Geltung zu bringen (Abb. 26 und 27). Grundlage dafür bildeten unter anderen ausführliche Unter-

suchungen der Oberflächen und der Farbgebung an den Fassaden und in verschiedenen Innenräumen durch zwei Restaurierungsateliers. Dabei konnten anhand von Sondierungen, in Abstimmung mit historischen Berichten und Fotos, die Farbfassungen der Bauzeit 1907–1909 wie auch die Massnahmen des Umbaus von 1979–1981 gut dokumentiert werden. Eine weitere grössere Sanierung mit Veränderung der Farbgebung im Äusseren muss zudem in den 1930er Jahren stattgefunden haben. Weiter zeigte sich bei den Untersuchungen im Innern, dass die auf den historischen Schwarz-Weiss-Aufnahmen aus der Bauzeit sichtbaren Dekorationsmalereien an vielen Stellen unter den späteren Übermalungen noch erhalten waren. Da die Befundlage über die bauzeitliche Farbgebung und Ausstattung des Theater Casinos sehr gut war, entschied man sich, auf diese zurückzugehen. Die Fassaden wurden wie zur Bauzeit in einer Abstufung von Grau- und Weissstönen gefasst, im Innern stellte man die historischen Dekorationsmalereien nach Befund wieder her, soweit dies aufgrund der vorhandenen Informationen möglich war. Ein grosser Gewinn für den Festsaal ist die Wiederöffnung der verglasten Türöffnungen zwischen dem Festsaal und den seitlichen Räumen im Obergeschoss, die beim Umbau von Ammann und Baumann geschlossen worden waren. Dadurch erhält der Saal wieder seine ursprüngliche lichte Raumatmosphäre. Im Erdgeschoss wurde der Eingangsbereich zum grossen Festsaal, am Übergang zwischen Alt- und Neubau, neu gestaltet.

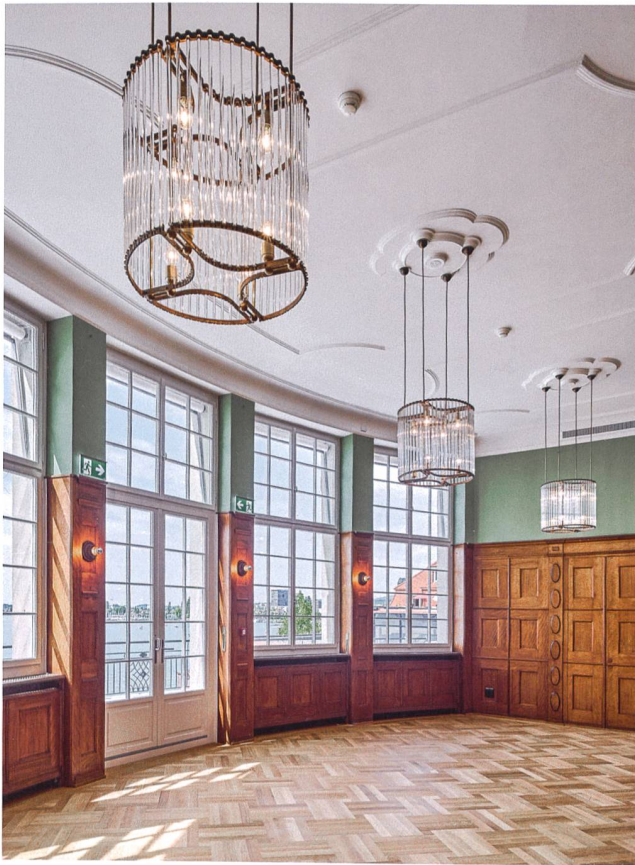
Abb. 27 Zug, Artherstrasse 4, Theater Casino. Kleiner Saal auf der Westseite, mit bauzeitlicher Farbfassung.

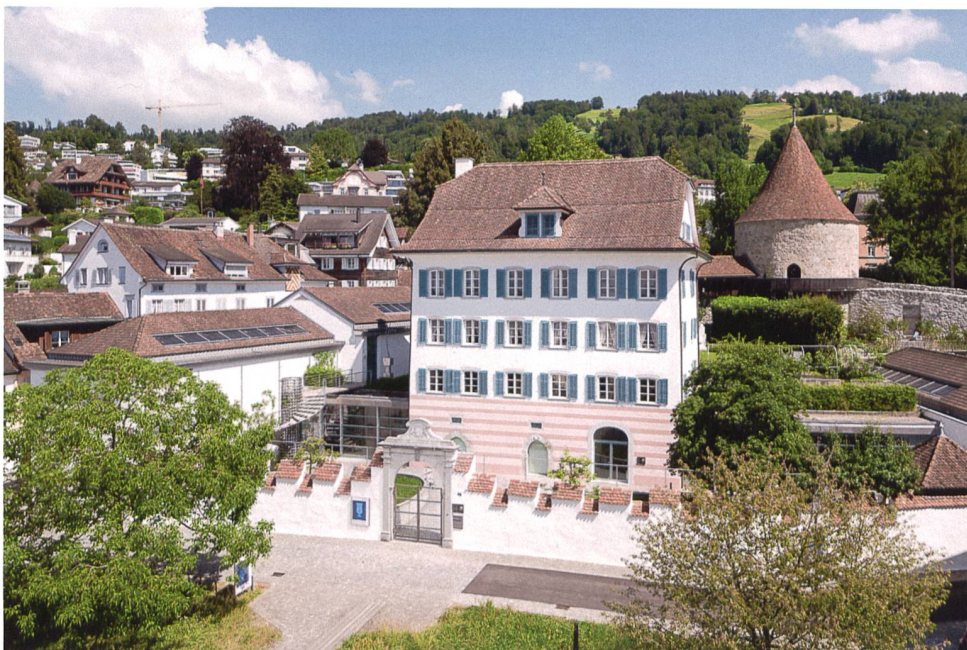
Abb. 30 Zug, Dorfstrasse 27, «Hof», Kunsthaus. Bei der aktuellen Aussensanierung wurde die stark verblasste Farbgebung von 1990, die Alt- und Neubauten nach dem einem Gesamtkonzept des Architekten Franz Füeg verbindet, wiederhergestellt.

wurfs des Solothurner Architekten Franz Füeg. Das Projekt zeichnete sich durch die Stärkung des historisch gewachsenen Ensembles aus. Die ehemaligen Ökonomiegebäude und die Umfassungsmauer wurden mit einer schlichten Gestaltung vereinheitlicht, und die bestehende Eingangssituation über den Innenhof blieb erhalten. Durch den Verzicht auf grosse Ausstellungssäle im Herrenhaus und das Zurücksetzen der flankierenden verglasten Verbindungsbauten konnte der Hauptbau weitgehend erhalten und seine prägende Stellung im Ensemble bewahrt werden. Das Projekt konnte ohne wesentliche Veränderungen des Wettbewerbsentwurfs umgesetzt und das Museum im Jahr 1990 nach zweijähriger Bauzeit eröffnet werden.

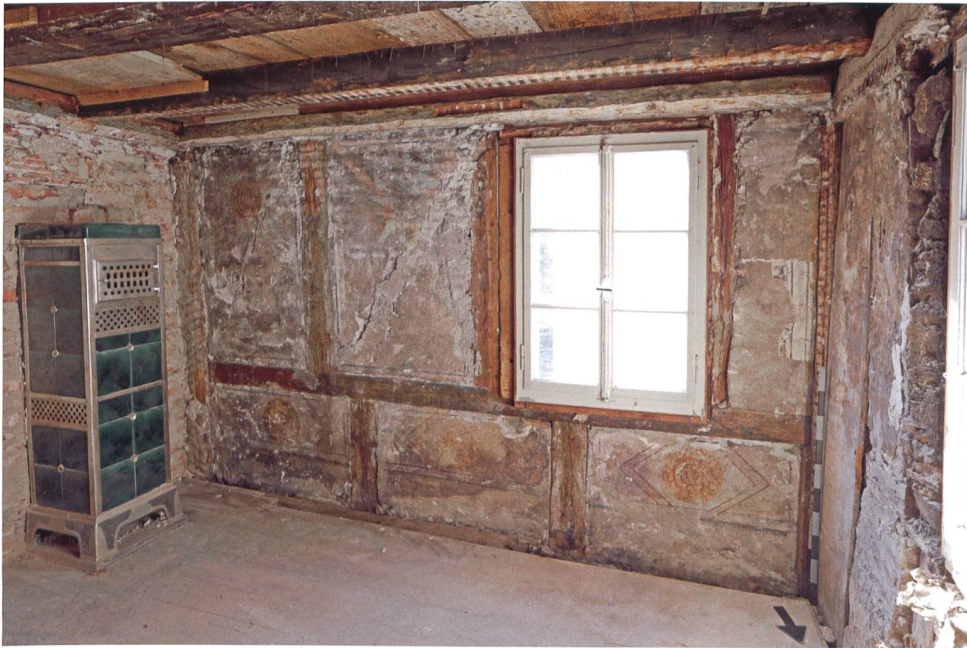
Abb. 31 Zug, Dorfstrasse 29, «Rusen». Malereien auf einer Fachwerkwand aus der Zeit um 1670.

Nach Aussage der dendrochronologischen Daten wurde das Gebäude 1669 in Fachwerkbauweise nach Süden erweitert und um ein Geschoss erhöht. Die ursprünglichen Kantholzwände versah man mit fachwerkimitierenden Malereien. Die gemauerten und verputzten Felder einer Fachwerkwand dienten als Grundlage für figürliche und florale Malereien (Abb. 31). Die vermutlich aus der Stube des Kernbaus stammende Bohlenbalkendecke baute man wieder ein und ergänzte sie aufgrund der grösseren Deckenfläche mit identischen Balken – notabene zu einer Zeit, als solche längst nicht mehr dem allgemeinen Zeitgeschmack entsprachen.
