**Artikel:** Amt für Denkmalpflege und Archäologie

# Amt für Denkmalpflege und Archäologie

# Ausgewählte Objekte und Kurzberichte

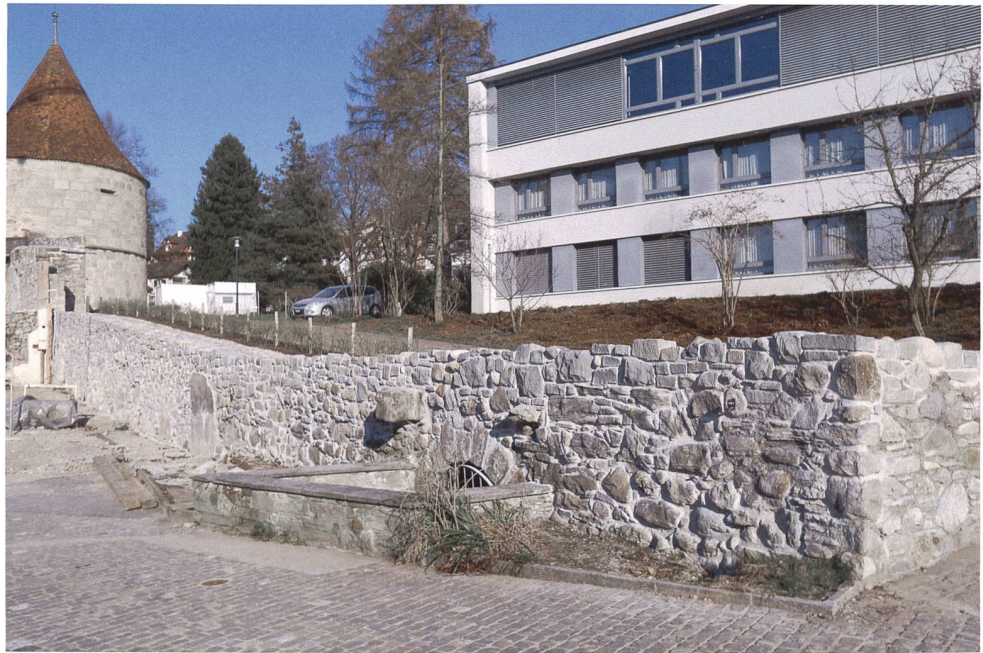
Abb. 32 Zug, Dorfstrasse 29.  
Stadtseitige Ansicht des gesicherten Rests der Stadtmauer.  
Links der Huwilerturm. Blick nach Nordosten.

Zwei Bereiche der äusseren Stadtbefestigung von Zug beschäftigten aufgrund ihres Schadensbildes 2016/17 das Amt für Denkmalpflege und Archäologie. Der um 1524 errichtete Mauerabschnitt zwischen Huwilerturm und Burgbach musste im Zusammenhang mit der benachbarten Baustelle bei der Dorfstrasse 29 instand gestellt werden. Der Stadtmauerabschnitt weist hier eine Länge von knapp 60 m und eine Breite von 1,7 m auf und ist nur noch in seiner unteren Partie durchschnittlich rund 2–3 m hoch erhalten (Abb. 32). Eine Reihe von Sondierschnitten an der Stadt- und Feldseite der

Mauer zeigte, dass das Fundament im nördlichen Bereich (beim Huwilerturm) rund 1,5 m tief in einem kompakten Lehm fusste, der als Kolluvium anzusprechen ist. Richtung Burgbach sinkt das Terrain ab. Die Unterkante des Fundaments folgt dem abfallenden Gelände. Ungefähr in der Mitte zwischen Huwilerturm und Burgbach ist das Kolluvium nicht mehr fassbar. Das Fundament sitzt in einem stärker mit Kieseln durchsetzten, anstehenden Lehm. Näher beim Burgbach lagert die Mauer in kompakten Bachgeschiebeschichten. Feldseitig stiessen hier Abbruch-Schuttschichten an die Mauer. Ursprünglich dürfte das Gehniveau unmittelbar innerhalb und ausserhalb der Mauer ungefähr gleich hoch gelegen haben. Von besonderem Interesse ist der sorgfältig aus Sandsteinquadern gefügte Burgbacheinlass, der laut einer Bauinschrift 1763 erneuert werden musste. Stadtseitig sind noch die L-förmig aus der Mauerflucht herausragenden Führungssteine eines Schutzgatters zur Absperrung des Bacheinlasses erhalten.

rend war, dass der Mauermantel auf einer Länge von 6 m wieder aufgebaut und mittels Ankerstangen gesichert werden musste. Um das Risiko von Feuchtigkeits- und Frostschäden zu verringern, nahm man Entwässerungsbohrungen vor. Zudem wurde bergseitig eine Drainage mit Sickerleitung verlegt und im nördlichen Bereich die bestehende Mauerkrone rinnenartig angepasst und mit einem Wasserspeier ausgestattet, sodass das Regenwasser nun kontrolliert abgeleitet wird.

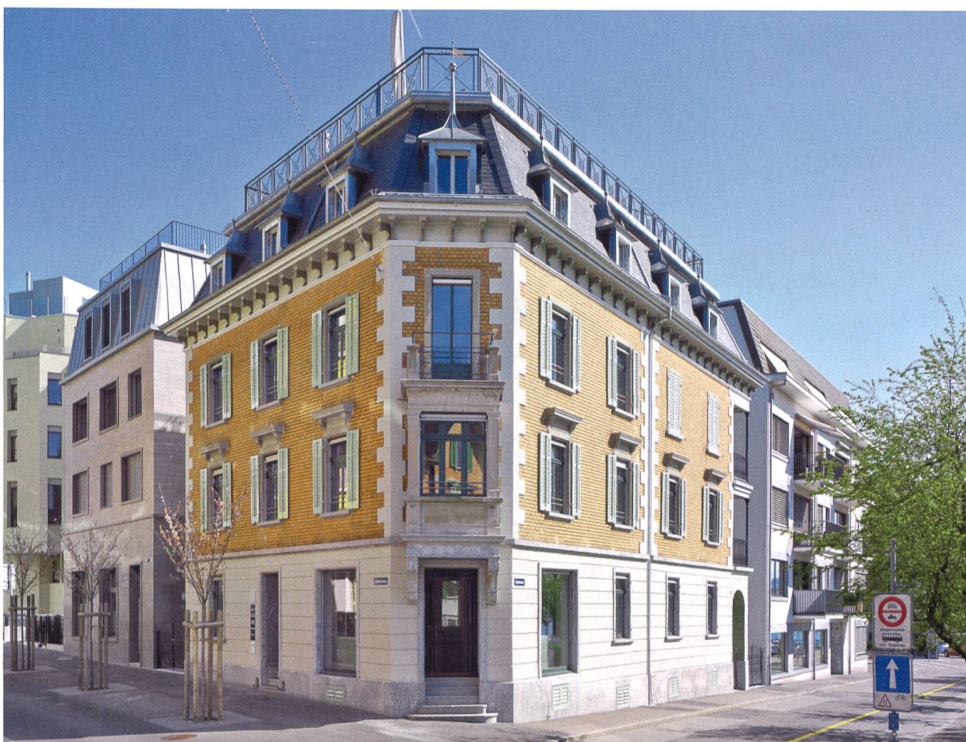
Abb. 33 Zug, Gartenstrasse 7/  
Rigistrasse 6, Wohn- und  
Geschäftshaus. Ansicht von  
Nordwesten, nach der Sanierung.

Nach dem Abbruch der mittelalterlichen Stadtmauern wuchs das Stadtgebiet in der zweiten Hälfte des 19. Jahrhunderts nach Norden. Diese Stadterweiterung ist in engem Zusammenhang mit der zunehmenden Bedeutung des Bahnhofs nach dem Anschluss von Zug an das schweizerische Eisenbahnnetz (1864) bzw. nach der Eröffnung der Gotthardlinie (1897) zu sehen. Das neu entstandene Quartier, die Neustadt, beruht auf einem orthogonalen Strassennetz, für das eine Bebauung mit Blockrändern vorgesehen war. Das Eckhaus (Gartenstrasse 7), das ursprünglich ein Ladenlokal mit Eingang an der Gebäudeecke beherbergte, entspricht diesen Planungen und gehört zu den bedeutenden Bauzeugen dieser für Zug wichtigen Aufbruchphase. Die Ecksituation an den sich kreuzenden Strassen wurde mit kunstvoll verziertem Balkon, Erker sowie Grundrissabschrägung und einem repräsentativen Portal besonders ausgezeichnet. Während das Eckhaus ursprünglich als grosszügiges Einfamilienhaus konzipiert war, beherbergte die südlich angebaute Doppelhausseite (Rigistrasse 6) Etagenwohnungen. Trotz dieses Unterschieds und der entsprechend unterschiedlichen Grundrissdispositionen treten die beiden Bauteile als einheitliches Doppelhaus in Erscheinung (Abb. 33).

eingebaut, die gleichzeitig statische Funktionen übernimmt und der Erdbebensicherheit dient. Zur weiteren statischen Sicherung wurden die bestehenden Deckenbalken seitlich verstärkt. Die Aussenhülle wurde energetisch ertüchtigt, der Dachstock gedämmt. Das Mansarddach wurde mit Naturschiefer neu eingekleidet und die Gauben nach historischem Vorbild rekonstruiert. Im Hausteil Rigistrasse konnte die bauzeitliche Holzterasse erhalten und restauriert werden. Im ersten Obergeschoss wurde der Balkon wieder geöffnet und entsprechend dem bauzeitlichen Bestand mit Säule und Kapitell (Metallguss) rekonstruiert. Über dem Erker des Hausteils Gartenstrasse wurde das historische Geländer erhalten und mittels eines aufgesetzten Eisengeländers mit profiliertem Handlauf ergänzt. Die Sandsteingewände wurden restauriert, neue Holzfenster eingebaut, Jalousieläden ersetzt und die Eingangstüre an der Gebäudeecke Gartenstrasse/Rigistrasse renoviert. Im Innern wurden alte Holzböden und Holzvertäfelungen aufgefrischt und Stuckaturen restauriert. Das Farbkonzept basiert auf Farbuntersuchungen der Firma Fontana & Fontana. Historische Malereien wurden bestmöglich nach Befund in der bauzeitlichen Farbfassung wiederhergestellt. Besonders hervorzuheben ist der Balkon des ersten Obergeschosses am Hausteil Rigistrasse. Hier haben sich Reste einer reichen, floralen Bemalung sowie eine Wandfläche mit aufgemalter Landschaftsszene und Sockelzone erhalten, die sorgfältig restauriert und wo nötig rekonstruiert wurden.

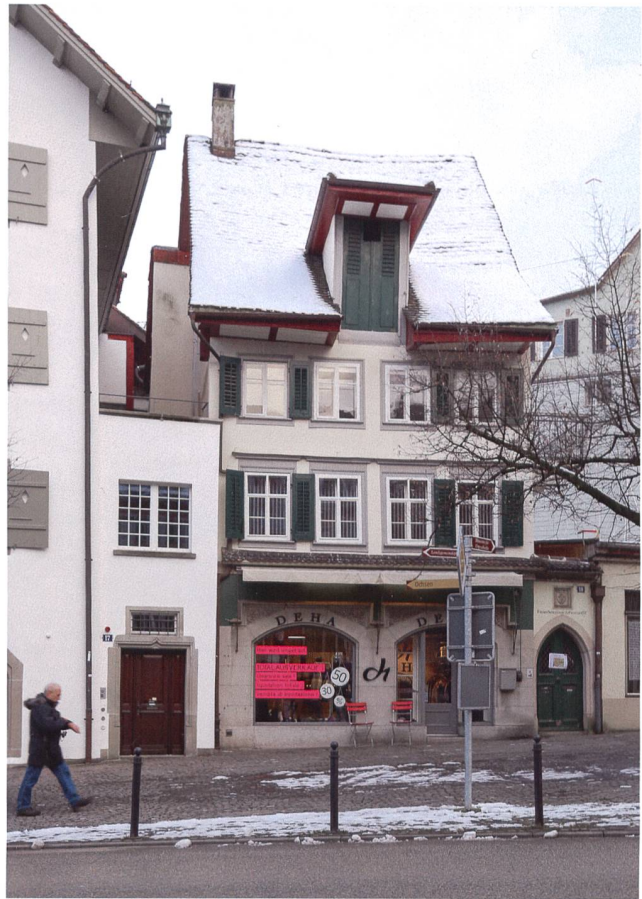
Abb. 35 Zug, Kolinplatz 19. Gassenfassade. Blick nach Osten.

Das Haus Kolinplatz 19 steht zwischen dem markanten, 2016/17 neu errichteten Eckhaus Kolinplatz 21 am Zugang zur Kirchenstrasse und dem «Kolinhaus» (Kolinplatz 17) am gleichnamigen Platz. Die Hauptfassade (Abb. 35) ist zum ehemaligen Stadtgraben gerichtet, welcher die Gründungsstadtanlage vom Umland abtrennte. Der Umbau des Hauses erfolgte im Zusammenhang mit der Sanierung des sogenannten «Kolingevierts» (Kirchenstrasse 3/5, s. S. 20–21).

Die bauhistorische Untersuchung erbrachte im Wesentlichen zwei Bauphasen. Als Kernbau konnte ein dreiraumtiefer Bohlenständerbau von rund 6 m Breite und 11,5 m Tiefe erfasst werden. Die zwei separat abgebundenen Wohngeschosse erhoben sich auf einem hölzernen Sockelgeschoss und kragten an der Hauptfassade ca. 85 cm über die Flucht des Erdgeschosses hervor. Der anhand von Zapflöchern rekonstruierbare stehende Dachstuhl wurde bei der folgenden Bauphase vollständig ersetzt. Die Bauhölzer sind laut dendrochronologischer Datierung im Herbst/Winter 1460/61 geschlagen worden. Mit dem Bau ist demnach 1461 zu rechnen. Nördlich und südlich des freistehend erstellten Hauses bestanden schmale Stichgässchen. Über dem südlichen Stichgässchen erstellte man höchstwahrscheinlich bereits zur Bauzeit einen vom Mittelgang im ersten Obergeschoss her zugänglichen Aborterker, welcher an den südlichen Nachbarn Kolinplatz 21 von 1438 anlehnte.

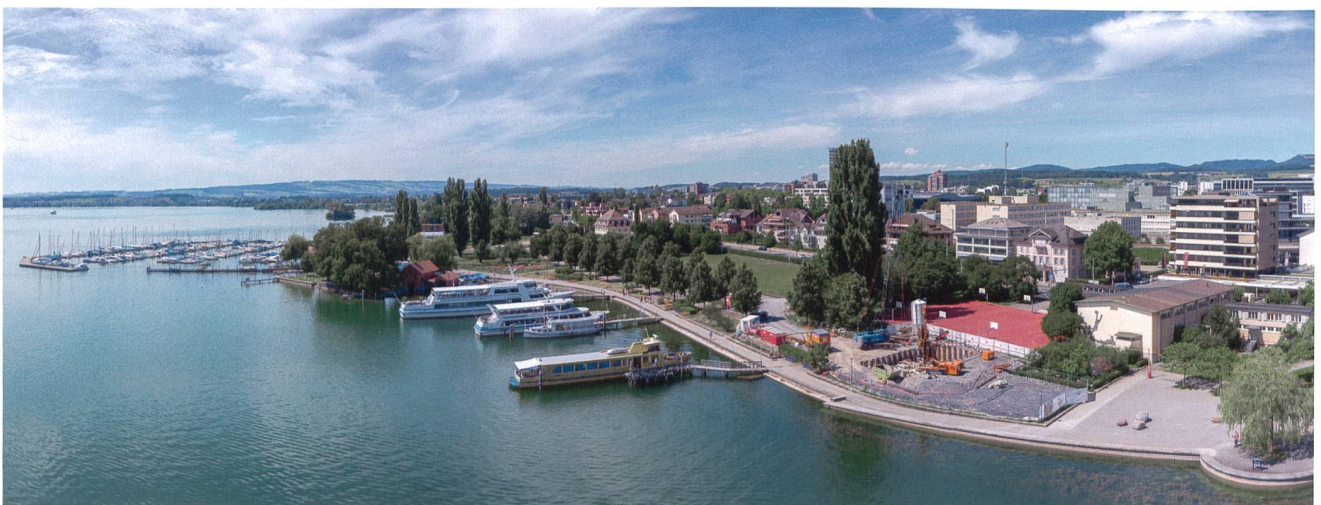
Abb. 37 **Zug, Schützenmatt.** Alpenquai im Bereich der Schützenmatt. Rechts, zwischen Seeufer und Schützenmattturnhalle, ist ein grossflächiges Schotterplanum als Baustelleninstallationsfläche erstellt, in dessen Mitte die Spundwand des Zielschachtes für das Microtunneling erkennbar ist.

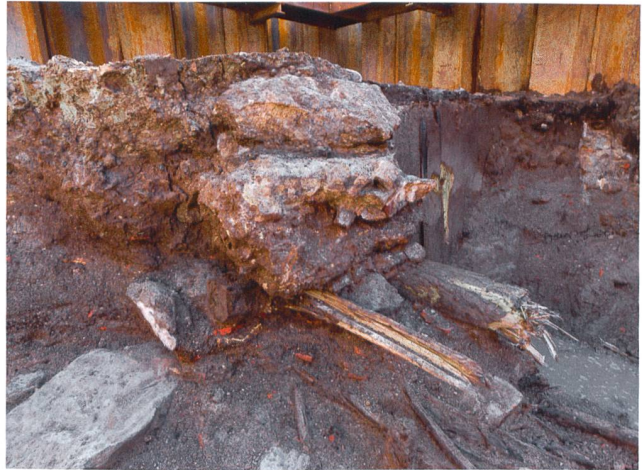
Abb. 38 **Zug, Schützenmatt.** In der Nordostecke des Zielschachts freigelegte neuzeitliche Mauer, wohl eine Uferverbauung des ehemals hier in den See einmündenden Aabachs. Die Mauersteine liegen auf einem leiterförmigen Holzunterzug und einer Faschine auf. In der Bildecke links unten sind grosse Steine sichtbar, die wohl als Blockwurf zu deuten sind. Blickrichtung Nordnordost in Richtung Schützenmattturnhalle.

Bruchsteinen auf einer Substruktion aus leiterförmigen Holzunterzügen, Faschinen und einem Pfahlrost (Abb. 38). Lage und Blockwurf am westlichen Mauerfuss legen eine Interpretation als Uferverbauung des ehemals hier in den See mündenden Aabachs nahe. Im Liegenden folgten Deltaschüttungen aus laminierten und immer wieder mit Lagen von botanischen Resten durchsetzten Sanden, die steil gegen den See hin einfallen. In diese Schichten eingelagert sind zahlreiche bearbeitete Hölzer, die wohl überwiegend als Werkabfälle der Holzbearbeitung zu deuten sind.

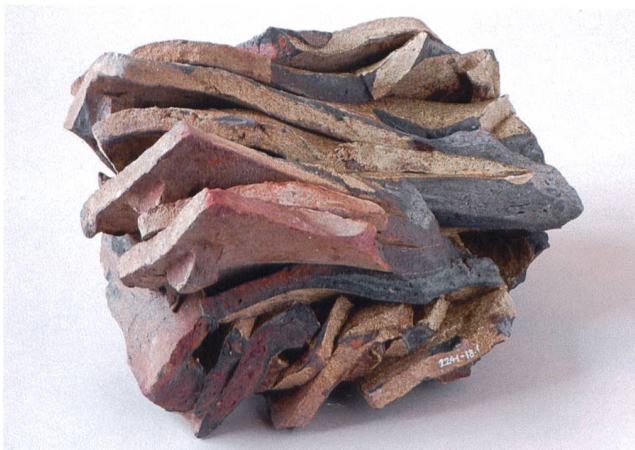
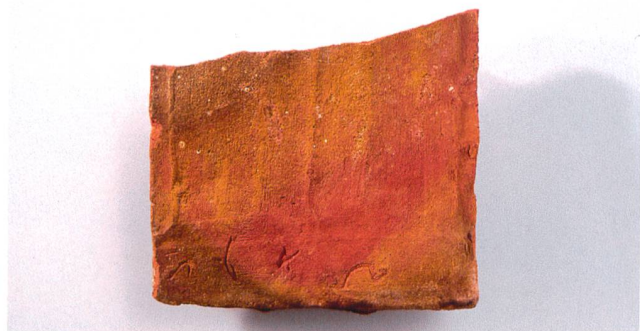
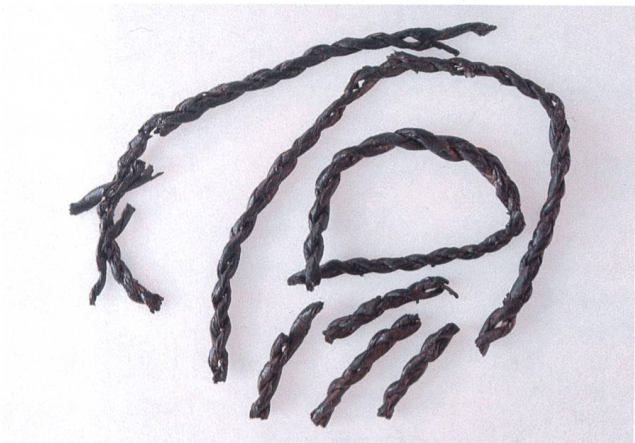
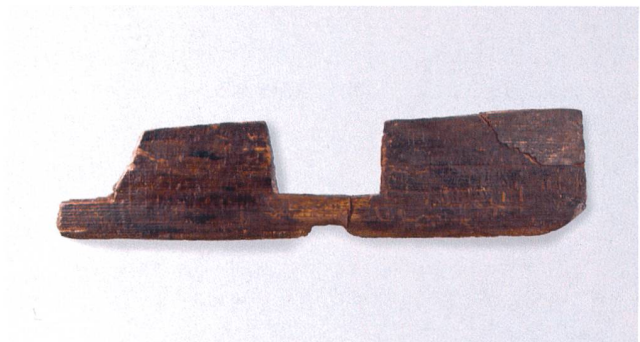
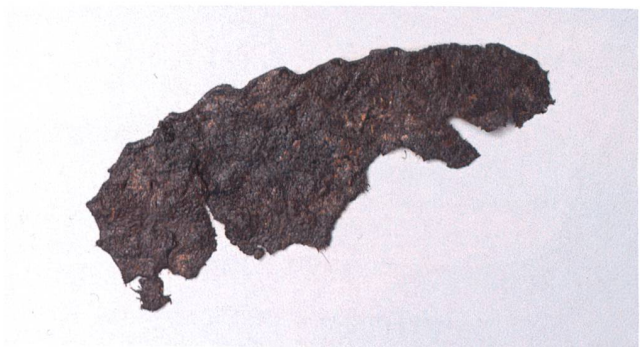
Abb. 39 **Zug, Schützenmatt.** Die wichtigsten aus dem Zielschacht geborgenen Fundobjekte: zusammengeschmolzene Ziegelfehlbrände und ein Dachziegel mit der Jahreszahl 1645 aus den Seesanden auf Höhe der Aabach-Ufermauer sowie ein bearbeitetes Buchenbrett, Seilfragmente und eine lederne Flicksohle des 11.–12. Jahrhunderts aus den darunter folgenden Deltasedimenten.

2017 bestätigten zwei weitere Kernbohrungen die grundlegende Stratigrafie. Beim Aushub für den Zielschacht konnten dann unterhalb von 413 m ü. M. wiederum zahlreiche überfeuerte, teilweise einmal mehr zu Klumpen zusammengeschmolzene Ziegelfehlbrände aus den Seesanden geborgen werden; ein Dachziegel trägt sogar die gut in den Produktionszeitraum der Ziegelei Kloter passende Jahreszahl 1645 (s. Abb. 39). Auf gleicher Höhe fand sich eine rechtwinklig zum Seeufer stehende, ebenfalls neuzeitliche Mauer aus

Herausragend ist eine kleinräumige Fundkonzentration, die u. a. aus einem etwa halbmeterlangen bearbeiteten Buchenbrett, den Fragmenten eines Seiles und einem Lederfetzen mit seitlichen Nahtlöchern besteht (Abb. 39). Für das leicht beschädigte, eigentlich symmetrisch gearbeitete Brett aus radial gespaltener Buche steht eine funktionale Ansprache noch aus. Ein erster Deutungsversuch als Bauteil eines Bootes, etwa als Spant oder Mastducht, liess sich nicht erhärten, zumal die Verwendung von Buchenholz eher gegen eine Verwendung im Nassen spricht – Buche gilt als nicht sehr wasserbeständig. Das durch den Sedimentdruck etwas plattgedrückte, ehemals runde und etwa 10–12 mm starke Seil ist aus dünnen Rindenstreifen der Weide (*Salix* sp.) gefertigt. Es besteht aus zwei Kardeelen, die im sZ-Schlag verseilt wurden; es handelt sich also um ein Kreuzschlagseil, das aus zwei in sich linksgedrehten Strängen zu einem rechtsgedrehten Seil gezwirnt wurde. Erhalten haben sich zehn Fragmente mit einer Länge von insgesamt 2,54 m. Der Lederfetzen schliesslich lässt sich als zur Hälfte erhaltene vordere Flicksohle eines linken Schuhs ansprechen. Mit dem nur 0,8 mm dicken Lederflick wurde die vorne am Fuss durchgelaufene Sohle eines für das Mittelalter typischen wendegenähten Schuhs repariert. Unklar ist derzeit noch, ob es sich um Kalbs- oder Hundeleder handelt; eine aDNA-Analyse soll hier Gewissheit bringen. Zeitlich lässt sich das Ensemble ins Hochmittelalter stellen: Die typologische Datierung der Flicksohle durch Marquita Volken «um das 11.–12. Jahrhundert» stimmt dabei gut mit den <sup>14</sup>C-Datierungen der Seilreste und des bearbeiteten Buchenbretts überein (Abb. 40).

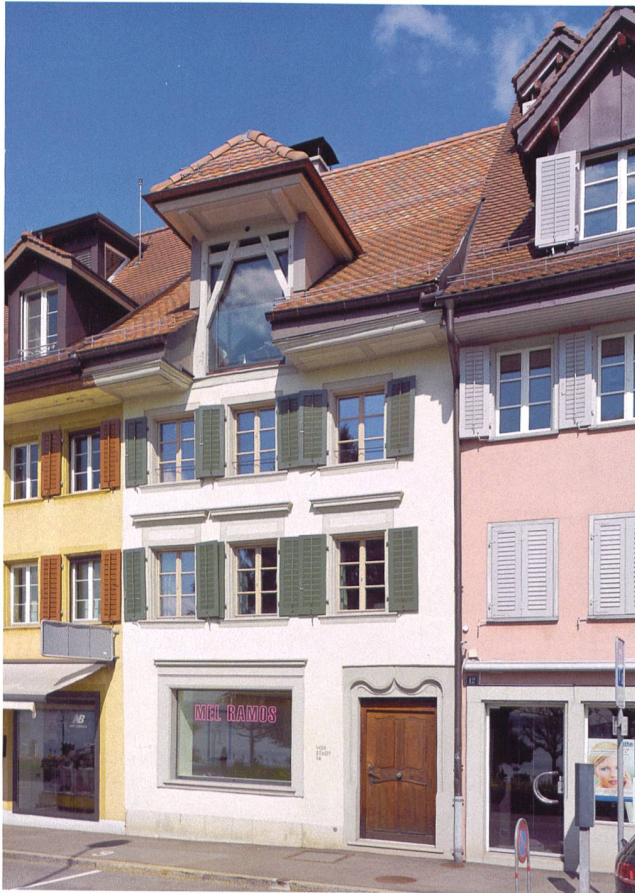
Abb. 41 Zug, Vorstadt 14. Das Wohn- und Geschäftshaus zählt zu den ältesten Bauten der Vorstadt-Häuserzeile. Es ist eines von sieben Gebäuden, die aus der Zeit vor der sogenannten Vorstadtkatastrophe (Uferabbruch) von 1887 stammen. Ansicht von Südwesten.

Das Wohn- und Geschäftshaus Vorstadt 14 in Zug wurde im Spätmittelalter als Bohlenständerbau erstellt und zählt zu den ältesten Bauten der sogenannten Zuger Vorstadt (Abb. 41). Die Häuser der Vorstadt haben ihre Wurzeln vermutlich schon in der aus den Schriftquellen des 14. Jahrhunderts bekannten, präurbanen Siedlung «Stad». Es gibt auch archäologische Hinweise dafür, dass der Ausbau der Vorstadt in der Zeit nach der Altstadtkatastrophe von 1435 vorangetrieben wurde. Ursprünglich reihten sich beidseits der Vorstadtstrasse schlichte Handwerkerhäuser mit rückwärtigen Gärten, seit der sogenannten Vorstadtkatastrophe von 1887, als die westliche Häuserzeile in den See stürzte, richteten sich die verbliebenen Häuser mit der Hauptfassade gegen den See. Die gesamte Häuserzeile bildet somit ein bedeutendes städtebauliches Ensemble am Seeufer des Zugersees mit hoher räumlicher Präsenz.

baulich wichtige Vorstadthaus unter Denkmalschutz gestellt. Einerseits musste das Dach neu eingedeckt, andererseits die Aussenfassaden saniert bzw. gepflegt werden. Für die Neuindeckung des Daches wurden ausschliesslich neue Biberschwanzziegel in verschiedenen Farbtönen verwendet, da die meisten alten Ziegel nicht mehr funktionstüchtig waren und
