Amt für Denkmalpflege und Archäologie

Zeitschrift: **Tugium : Jahrbuch des Staatsarchivs des Kantons Zug, des Amtes für Denkmalpflege und Archäologie, des Kantonalen Museums für Urgeschichte Zug und der Burg Zug**

Band (Jahr): **36 (2020)**

Ausgewählte Objekte und Kurzberichte

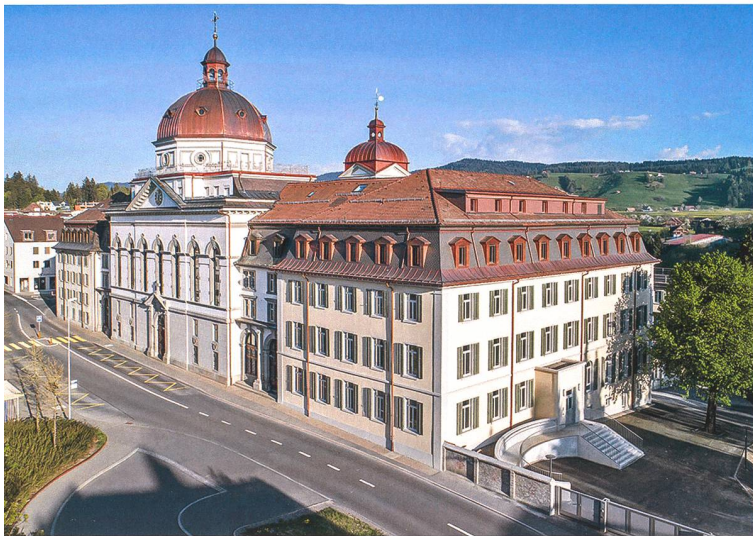
Abb. 1 Menzingen, Hauptstrasse 11, Institut der Schwestern vom Heiligen Kreuz. Gesamtansicht von Nordwesten, nach der Sanierung.

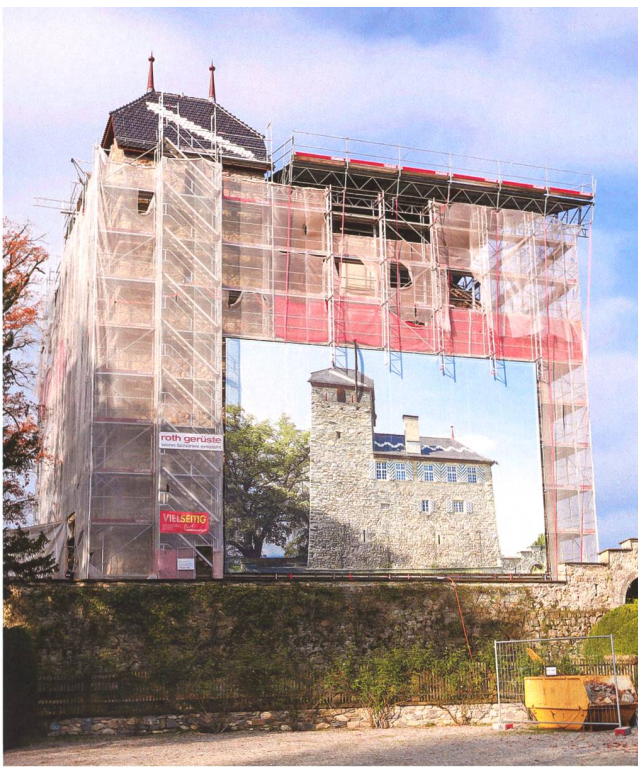
Abb. 1 Risch, Buonas, Schloss Buonas. Ansicht des eingerüsteten Schlosses von Süden.

Die jüngsten Sanierungsarbeiten wurden durch einen Wasserschaden ausgelöst, welcher die Reparatur des Dachs erforderlich machte. Bei der Gelegenheit wurde auch die Fassade wieder instand gestellt. Das Ziel waren möglichst zurückhaltende Massnahmen, die den Unterhalt des Schlosses für die nächste Zeit sichern. Das historistische Erscheinungsbild sollte nicht verändert werden. Bei den Fassaden wurden alle Fugen und Stellen, in denen Wasser liegenbleiben und so dem Mauerwerk schaden könnten, geschlossen. Der über den See blickende Erker an der Nordostfassade ist aus einem sehr porösen Stein erstellt. Als Schutz wurde der gesamte Erker mit vor Ort gelöschtem Kalkputz versehen. Der früher das gesamte Schloss überziehende historische Putz war weiss,

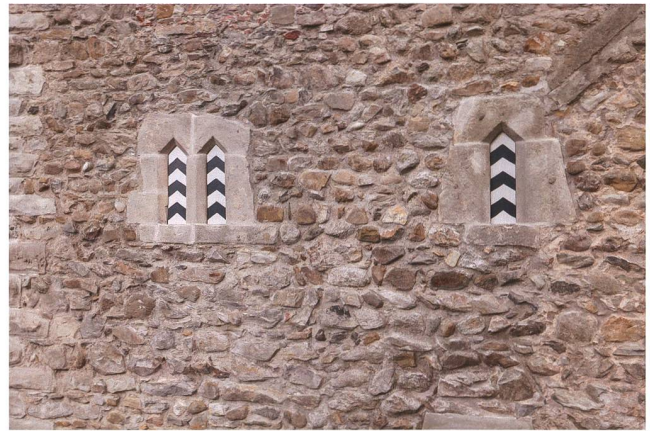
Abb. 2 Mauerabschnitt an der Südwestfassade mit bauzeitlichen Fensteröffnungen und Buckelquader-Eckverband. Blick nach Norden.

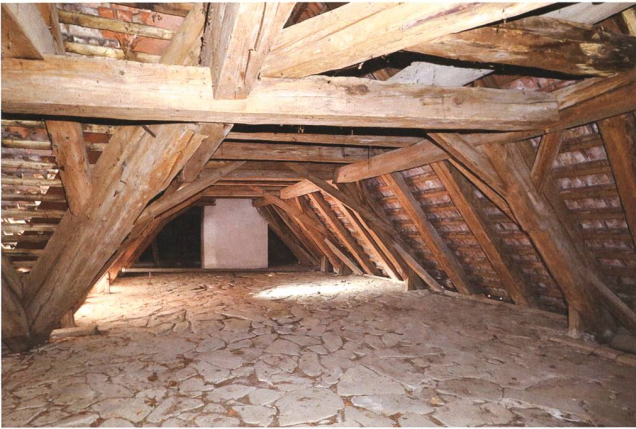
Abb. 3 1495 dendrodatierter Dachstuhl über dem Nordwestflügel. Blick nach Westen.

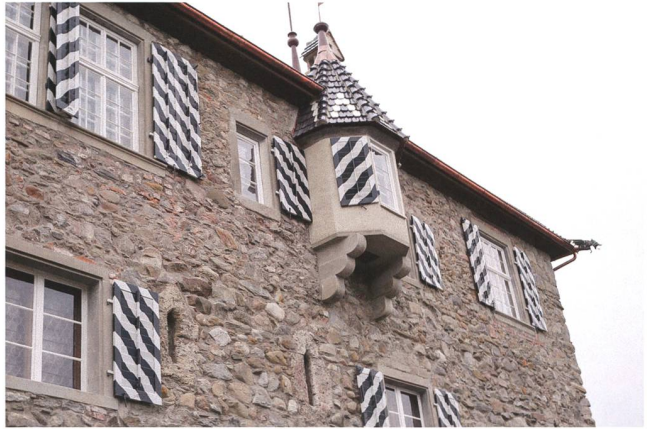
Abb. 4 Neu verputzter Erker an der Nordostfassade. Blick nach Westen.

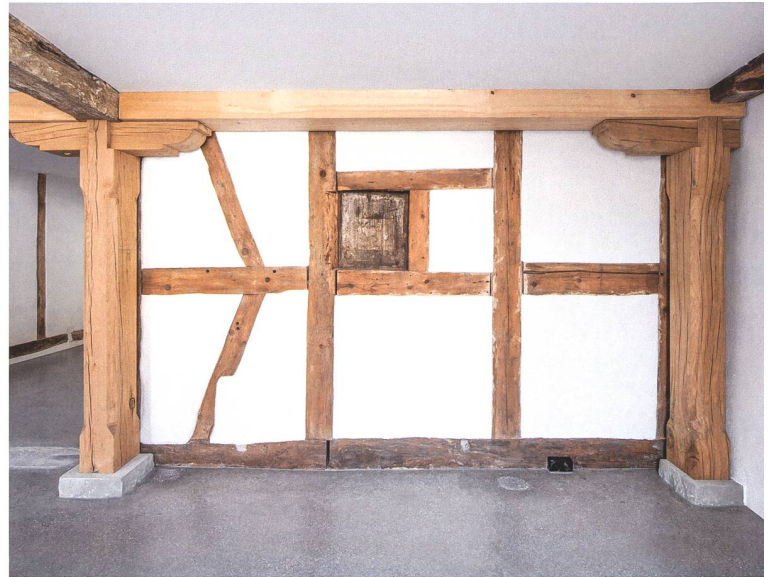
Abb. 4 Erdgeschoss. Fachwerkwand mit neuen Stützen und Unterzug nach der Sanierung 2020.

Nach der Bauuntersuchung wurde das Gebäude saniert und für Wohnungen sowie ein im Erdgeschoss liegendes Ladenlokal hergerichtet. Im Erdgeschoss wurde die Tragstruktur mit einem Unterzug ergänzt, der auf zwei Stützen gemäss historischem Vorbild aufliegt und zugleich einen grösseren Durchgang zwischen zwei Räumen ermöglicht (Abb. 4). In den Wohnungen wurden die Decken ertüchtigt und neue Bäder sowie Wohnküchen eingebaut. Im ersten und

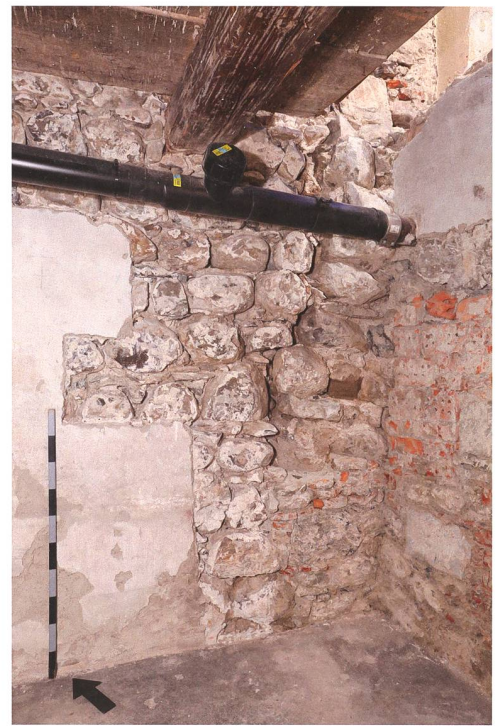
Abb. 2 In der nördlichen Brandmauer erhaltener Rest der Stadtmauer mit anstossendem Kernbau des Hauses Grabenstrasse 32. Blick nach Osten.

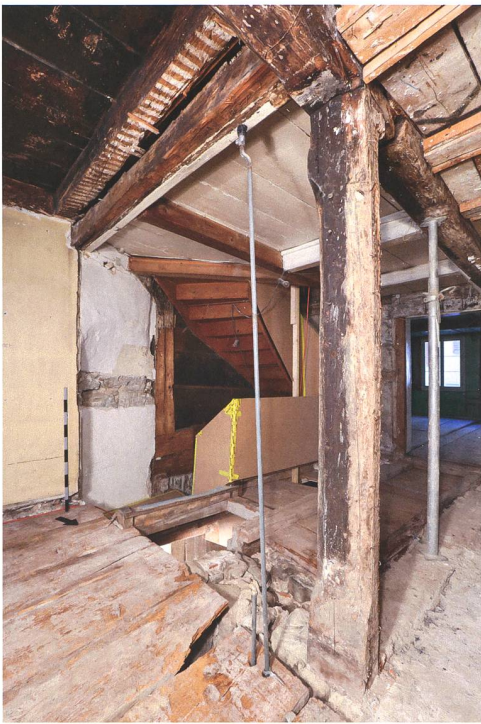
Abb. 3 Deckenbretter und Reste des rückwärtigen Steinbaus von 1448. Unterzug und Stütze von 1709 als Ersatz der gemauerten Wand. Blick nach Westen.

Wenige Bauteile eines Bohlenständerbaus in der südlichen Brandwand des Hauses Grabenstrasse 34 sind als älteste Bauphase des bestehenden Altstadthauses anzusprechen. Das Haus verfügte über ein hölzernes Erdgeschoss und einen separat abgebundenen, zweigeschossigen Wohnteil. Die dendrochronologische Datierung ergab ein Baujahr von 1372 (Fälldatum Herbst/Winter 1371/72 vierfach belegt). Der hintere, an die Stadtmauer anschliessende Hausdrittel wurde nach Aussage der Holzaltersbestimmung 1448 zweigeschossig in Stein errichtet (Abb. 3). Nur gerade sieben Jahre später setzte man ein drittes gemauertes Geschoss darauf. Damit erreichte der gemauerte hintere Hausteil die gleiche Höhe wie der dazugehörige Holzbau im vorderen und mittleren Bereich der Parzelle.

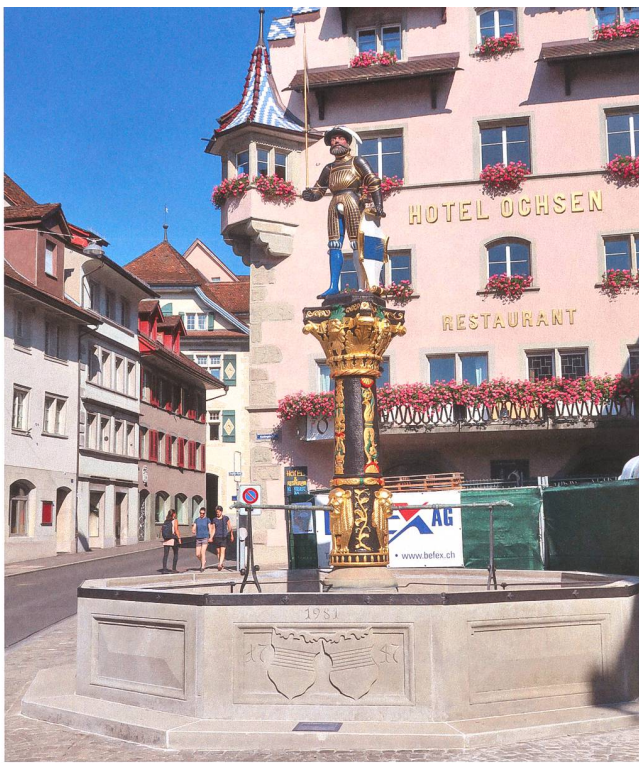
Abb. 1 Zug, Kolinplatz, Kolinbrunnen. Der Kolinbrunnen nach der Restaurierung. Zustand Sommer 2019.

stellte sich heraus, dass sie nicht eine reine Ölfarbenfassung aufwies, sondern eine Mischung aus Ölfarbe und Alkydharz. Zudem zeigten sich starke Schäden an den Vergoldungen. Es wurde entschieden, die letzte Fassung zu erhalten, zu restaurieren und sämtliche Vergoldungen – wo nötig – von Grund auf zu erneuern (Abb. 3). Bevor die eigentliche Restaurierung angegangen werden konnte, musste die Figur aber statisch ertüchtigt werden: Drei vertikale Ankerstangen aus Chromstahl wurden aufwendig mittels Laserbohrungen exakt in die Sandsteinfigur eingebracht und bürgen nun für die statische Sicherheit der Statue.

Die Farbfassungen und die Vergoldungen der Säule und des Kapitells wurden analog der Figur behandelt, d. h. die Farbfassungen der letzten Restaurierung blieben erhalten, und die Vergoldungen wurden wieder aufgebaut. Während an der Figur die Halterungen der Waffen, die Haltestange sowie Klammern neu aus Chromstahl ausgeführt wurden, mussten die Eisenteile wie das Kronenband, die Kesseleisen, Verklammerungen und die Attribute gegen Rost behandelt und neu gefasst werden.

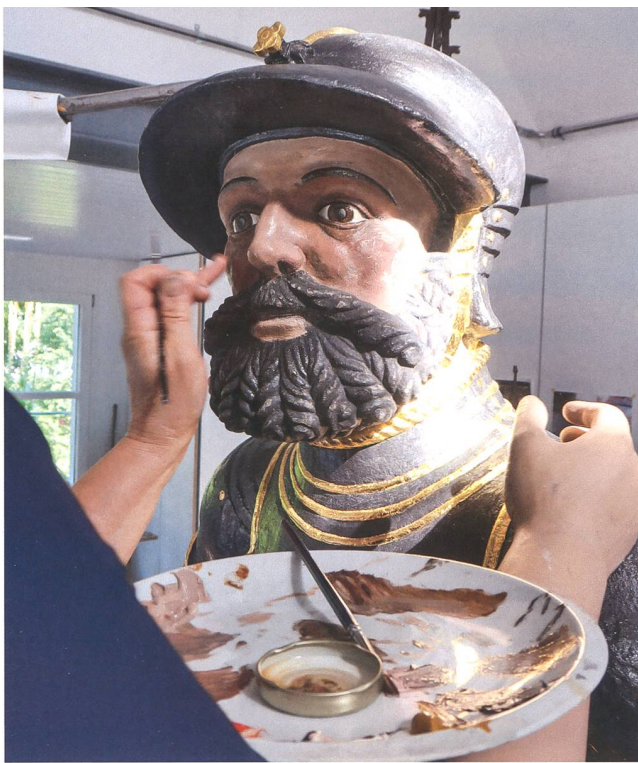
Abb. 3 Die Brunnenfigur wird sorgfältig gereinigt und restauriert.

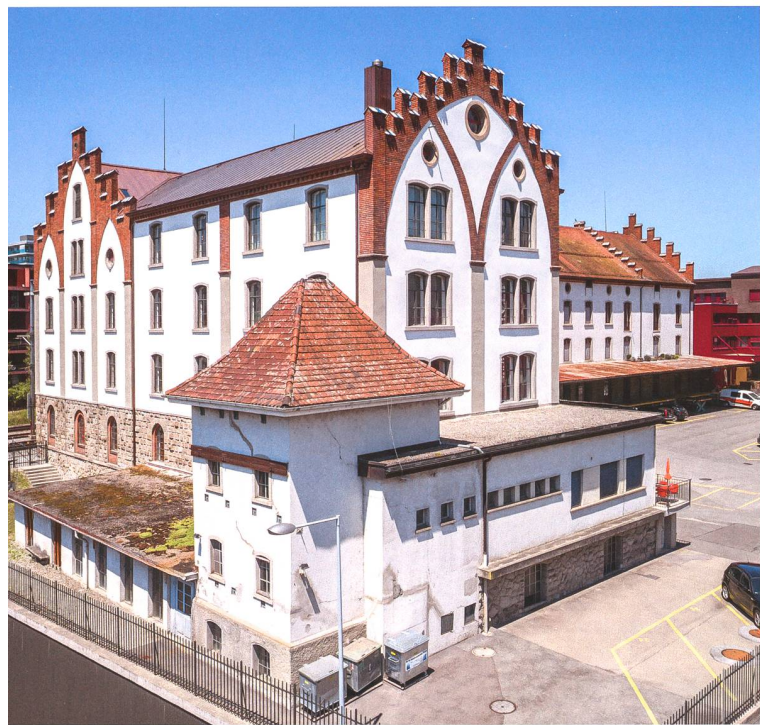
Abb. 1 Zug, Untermüli 1. Ansicht des neu renovierten Gebäudes 1 von Südosten mit wieder deutlich sichtbaren (Eck-)Lisenen.

Die Untermühle Zug wurde 1897/98 nach den Plänen der Firma Glarner & Cie, Gossau, in neugotischem Stil für die Untermühle Zug AG nördlich des Bahnhofs Zug, direkt neben den Gleisen und mit eigenem Anschluss, erstellt. Bauherren der zweiten vollautomatischen Handelsmühle der Schweiz und Gründer der Untermühle Zug AG waren die vier Unternehmer Johann Michael Stadlin, Major Fritz Wyss, Jakob Haab und Carl Stocklin-Schwerzmann. Der imposante Fabrikbau wurde nach Vorbildern der nordischen Backsteingotik mit rustiziertem Sockelgeschoss, Putzfassaden mit Lisenen und grosszügigen, symmetrisch angeordneten Gusseisenfenstern sowie Zinnengebälde aus Sichtbackstein ausgeführt (Abb. 1 und 2).

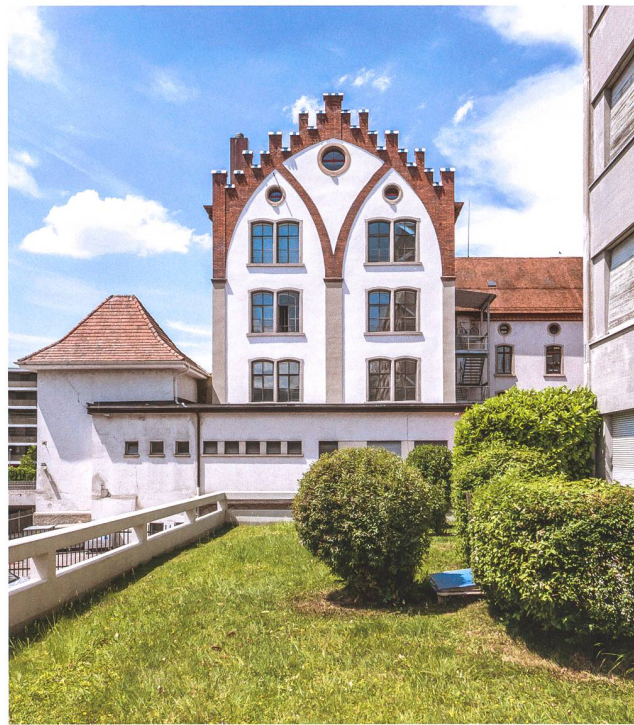
Abb. 2 Ostfassade mit Zinnen und Zinnenziegel in den Zugerfarben.

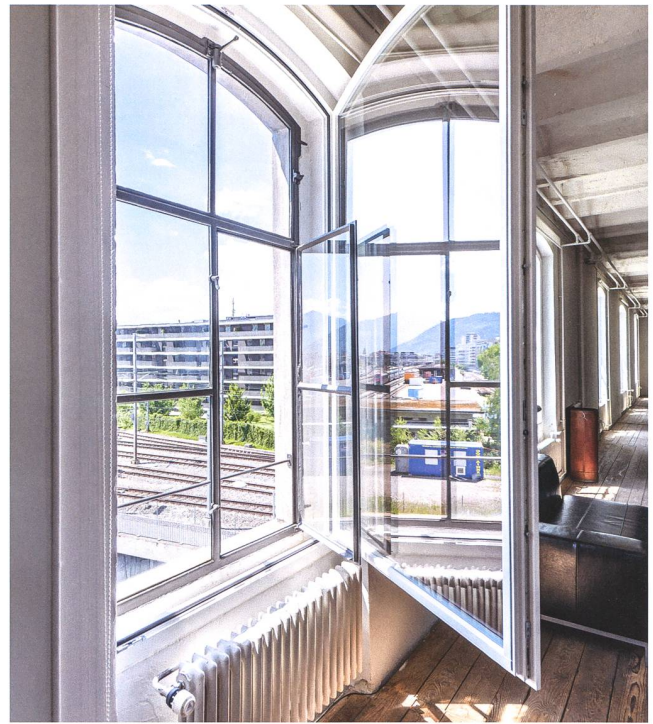
Abb. 4 Detail der Fensterertüchtigung: Das alte Gusseisenfenster wurde mit einem neuen, zusätzlichen Fensterflügel ergänzt.

Neben dieser wichtigsten baulichen Massnahme, nämlich dem Fabrikgebäude wieder ein dichtes Dach zu geben, war es dem Bauherrn ein grosses Anliegen, dass die Büroräumlichkeiten sommers wie winters ein besseres Raumklima aufweisen. Nachdem klar wurde, dass es sich bei den wunderbaren Fenstern um bauzeitliche, sehr selten gewordene Gusseisenfenster in sehr gutem Zustand handelt, war es aus denkmalpflegerischer Sicht unbedingt erforderlich, diese Fenster ungeschmälert zu erhalten. Zusammen mit dem Architekten, dem Bauherrn und Fachexperten gelangte man zur Lösung, den historischen Fenster im Innern ein einflügliges Fenster mit möglichst schmalen Rahmen vorzusetzen (Abb. 4). Durch diese Methode bleibt das historische Fenster selber unangetastet, die äussere Optik wird nicht verändert, da sich das Zusatzfenster aussen nicht abzeichnet, und das Raumklima wurde massgeblich verbessert.

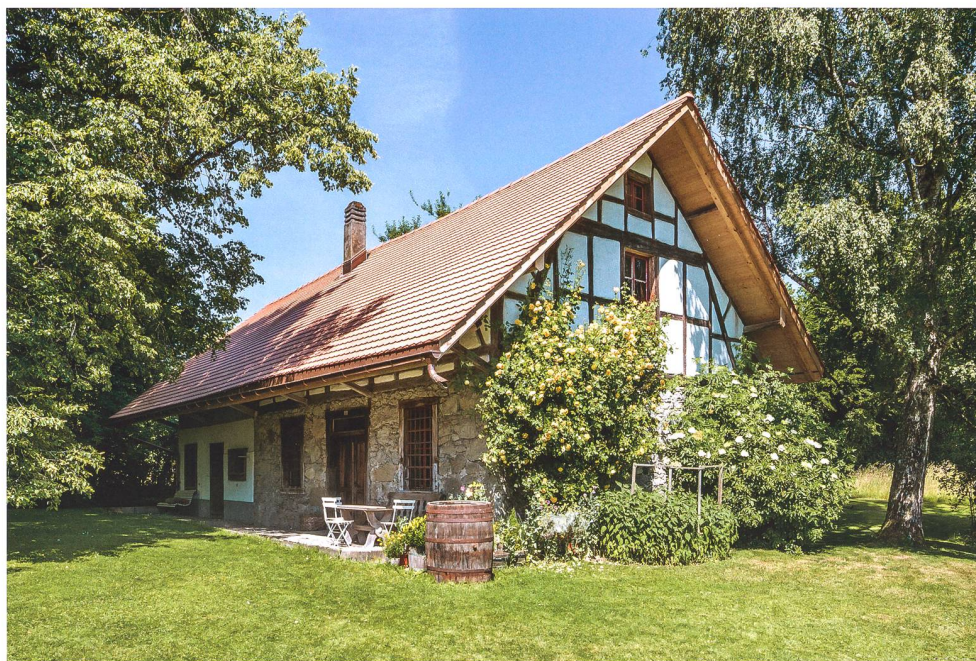
Abb. 13 Risch, Rotkreuz, Sonnenhof 1, Wasch- und Brennhaus. Ansicht von Südosten, Zustand nach der Sanierung.

und dem ehemaligen Wasch- und Brennhaus, das heute vor allem als Lager verwendet wird (Abb. 13). Dieses steht ungefähr 20 m nördlich des Wohnhauses und parallel dazu in einem grosszügigen Gartenbereich und zeigt mit der westlichen Giebelseite zur Dersbachstrasse. Das Gebäude erhebt sich über einem langgestreckten Grundriss und ist mit einem Satteldach gedeckt. Schon von aussen erkennt man die Unterteilung in einen älteren Gebäudeteil im Osten und einen neueren im Westen. Das Erdgeschoss besteht östlich aus einem unverputzten Bruchsteinmauerwerk, darüber erhebt sich das Dachgeschoss aus Fachwerk mit weiss verputzten Gefachen. Im Süden dieser Haushälfte ist der Haupteingang angeordnet – mit einer historischen Doppelflügeltür in der Mitte der Bruchsteinwand. Zudem sind in diesem Hausteil ringsum noch historische Sprossenfenster zu finden. Der neuere, westliche Hausteil steht auf einem niedrigen Betonsockel, darüber schliessen ein weiss verputztes Erdgeschoss und zwei Dachgeschosse mit einer Bretterschaltung an. Im grosszügigen, östlichen Erdgeschossraum haben sich diverse historische Oberflächen erhalten: Der Boden ist mit grossen Sandsteinplatten bedeckt, die Bruchsteinwände sind im gesamten Raum unverkleidet, und an der westlichen Wand haben sich Reste von Kaminabzügen erhalten; eine dazugehörige Brennereianlage ist jedoch nicht mehr vorhanden. Die Decke besteht aus einem mittigen Längsbalken und darüberliegenden Querbalken. Im östlichen Teil des Raums fallen in diesen Querbalken leere Blattsassen und ein kleiner Verbindungsbalken auf, die auf eine ehemals dort platzierte Installation, z. B. eine Trotte, hindeuten könnten. Für diese Nutzung spricht auch ein für diesen Bautyp charakteristischer Fassadenlift an der westlichen Giebelfassade.

Im Frühjahr 2019 wurde das renovationsbedürftige Dach des Wasch- und Brennhauses saniert und neu mit Biberschwanzziegeln gedeckt. Einige defekte Sparren, Pfetten usw. wurden ersetzt, an den Firstpunkten wurde z. T. lediglich verstärkt. Zudem wurde die Geschossdecke im östlichen Hausteil unter Verwendung von Altholz erneuert. Mit diesen Massnahmen konnte das unter Denkmalschutz stehende Gebäude für die nächsten Jahrzehnte vor Witterungsschäden bewahrt werden.

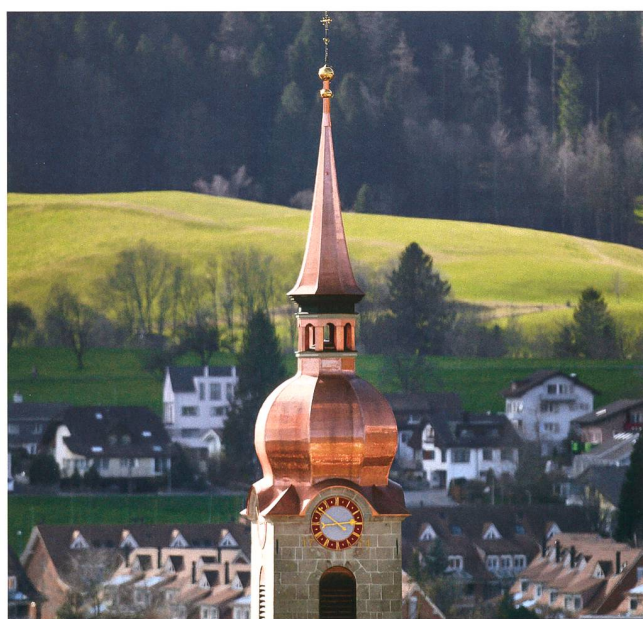
Am Turm der 1717–1725 im alten Dorfzentrum von Unterägeri errichteten Marienkirche traten Putzschäden in einem solchen Ausmass auf, dass eine Instandstellung unumgänglich war. Die im unteren Bereich des verputzten Turms geplante Sanierung setzte sich mit fortlaufender Arbeit über das schindelgedeckte Dach bis in die Spitze fort. Zur Beseitigung der Putzschäden musste der Deckputz ersetzt werden. Um zu verhindern, dass abtropfendes Wasser den neuen Putz erneut beschädigt, wurden die Steingesimse, die bisher keine Tropfkante hatten, mit einer schmalen und recht unauffälligen Tropfkante aus Metall versehen. Die Farbigkeit des Turms wurde wiederhergestellt (Abb. 15).

Abb. 15 Unterägeri, Marienkirche. Turm, nach der Sanierung von 2020.

Da der Turm wegen der Sanierung des Putzes eingerüstet werden musste, sollte zugleich der Schindelschild des Zwiebeldachs ersetzt werden. Im Bereich des Zwiebelturms waren die Schindeln etwa hundertjährig. Es handelt sich dabei um von Hand ausgeschnittene Zinkbänder, die übereinander befestigt wurden. Wie historische Fotografien zeigen, wurden die zuvor materialfarbigen, also grauen Schindeln bei einer Sanierung 1977/79 vermutlich zum Schutz rot gestrichen. Die neuen Schindeln bestehen ebenfalls wieder aus Bändern, und die Grösse der einzelnen Schindeln entspricht dem historischen Vorbild. Der Unterschied besteht zum einen darin, dass die Ränder jetzt leicht abgekantet sind, sodass der Wind schlechter unter die Bänder fahren und sie aufbiegen kann, und zum anderen im Material. Statt Zink wurde ungestrichenes Kupfer verwendet. Das kleine Format der Schindeln und die komplizierte Geometrie des Zwiebeldachs mit Dachaufbauten waren eine Herausforderung für die Handwerker, die sie glänzend gelöst haben.

Da nun alles für die nächsten Jahrzehnte instand gesetzt war, blieb als Letztes zu entscheiden, wie mit der Laterne zwischen Zwiebelturm und Spitzhelm umzugehen sei. Als letztes Element am Turm war die Laterne noch mit rot gestrichenen Holzschindeln verkleidet, die in absehbarer Zeit hätten ersetzt werden müssen. Auch hier entschied man sich für eine Kupferverkleidung, in diesem Fall mit einer ausgeprägten waagrechten Kämpferlinie unterhalb der Bögen. Auch diese Linie entdeckt man bei genauem Hinsehen auf historischen Fotografien.

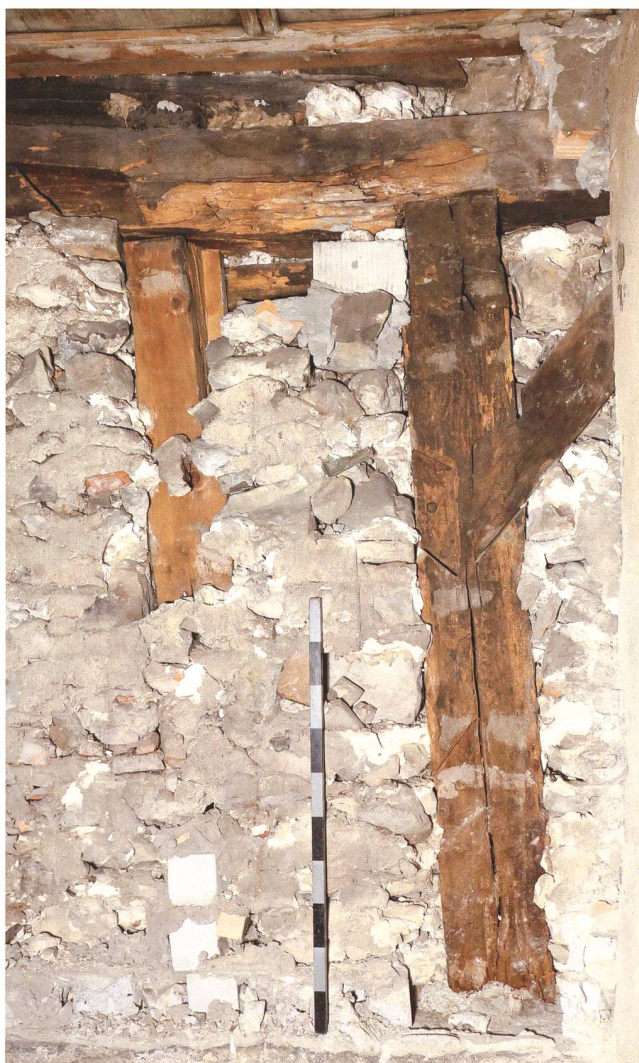
Abb. 24 Zug, Grabenstrasse 32. Ständer und Deckenbalken des hölzernen Erdgeschosses von 1371 in der südlichen Brandwand. Ansicht vom Haus Grabenstrasse 34, Blick nach Nordosten.

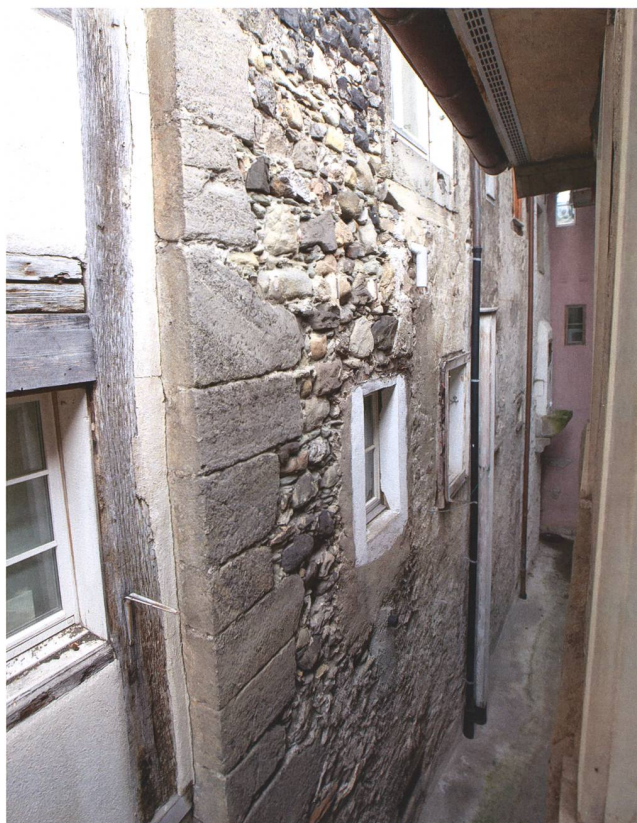
Abb. 30 Zug, Oberaltstadt 16. Ehgrabenseitige Hauswand mit sauberem Eckverband. Blick nach Süden.
