# Das Haus Bodengasse 54 in Wölflinswil : 1. Teil

# Das Haus Bodengasse 54 in Wölflinswil

## 1. Teil

Werner Fasolin und David Wälchli

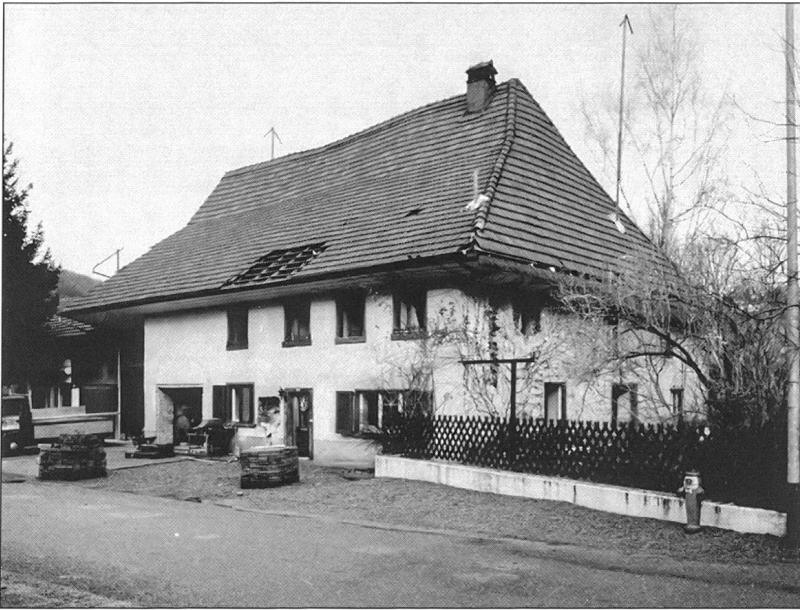
Abb. 5  
Wölflinswil,  
Bodengasse 54.  
Ansicht des  
Firstständerbaus  
von 1563 kurz vor  
Beginn der  
Abbrucharbeiten.

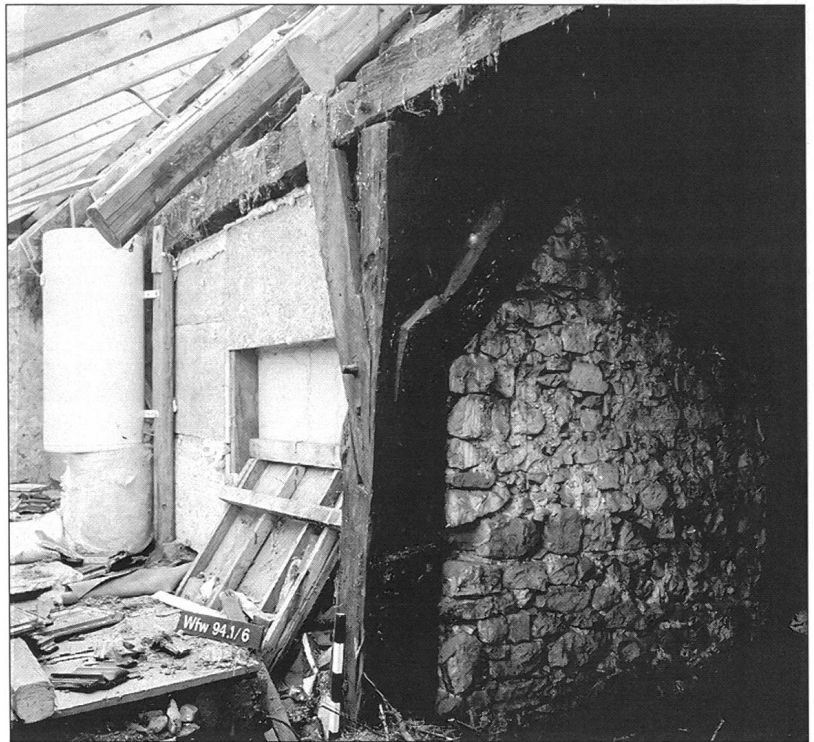
Abb. 8  
Wölflinswil,  
Bodengasse 54.  
Detail eines  
Wandständers  
mit eingeblatteten  
Kopfhölzern auf der  
Nordseite.

Auch die verhältnismässig dünnen, breiten, mit Versatz eingeblatteten Kopfhölzer wichen in ihrer Art von den uns bisher bekannten ab. Sie verliefen in ei-

nem spitzen Winkel über Ständer und Rähmbalken.
