Zeitschrift: **Vom Jura zum Schwarzwald : Blätter für Heimatkunde und Heimatschutz**

Mittelalterliche Bauernhäuser im Fricktal

Ein archäologischer Beitrag zur Bauernhausforschung

Peter Frey, Christoph Reding, David Wälchli

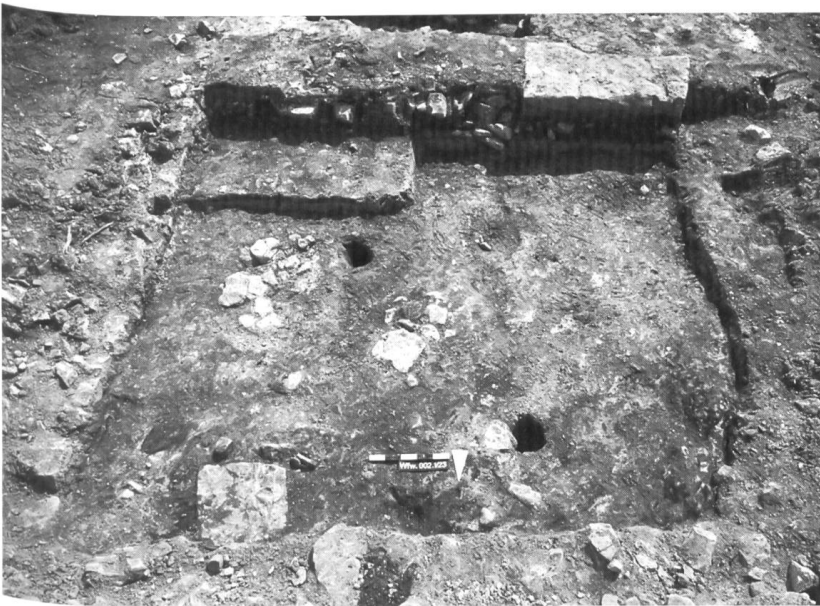
Abb. 7
Pfostenstellungen der
Binnenwand der
2. Bauphase, neben der
kleineren Feuerstelle
(Pos 36).

Das Gebäudeinnere war durch eine querlaufende Binnenwand (Pos 28) in zwei Räume unterteilt. Beide Räume wiesen einen Lehm Boden (Pos 19) und je eine Feuerstelle zum Kochen und Heizen auf. Die kleinere, im östlichen Raum fast unmittelbar neben der Binnenwand gelegene Feuerstelle (Pos 36), von der nur dürftige Reste der Unterlage in der Form eines rot versengten Kalksteinblocks erhalten war, könnte als Ofen gedient haben. Bei der grösseren, vermutlich als Herdstelle zu deutenden Feuerstelle (Pos 46) im westlichen Raum wurde ein halber, brandgeröteter Mühlstein aus Muschelsandstein verwendet. Auf beiden Feuerstellen lagen noch Aschereste.

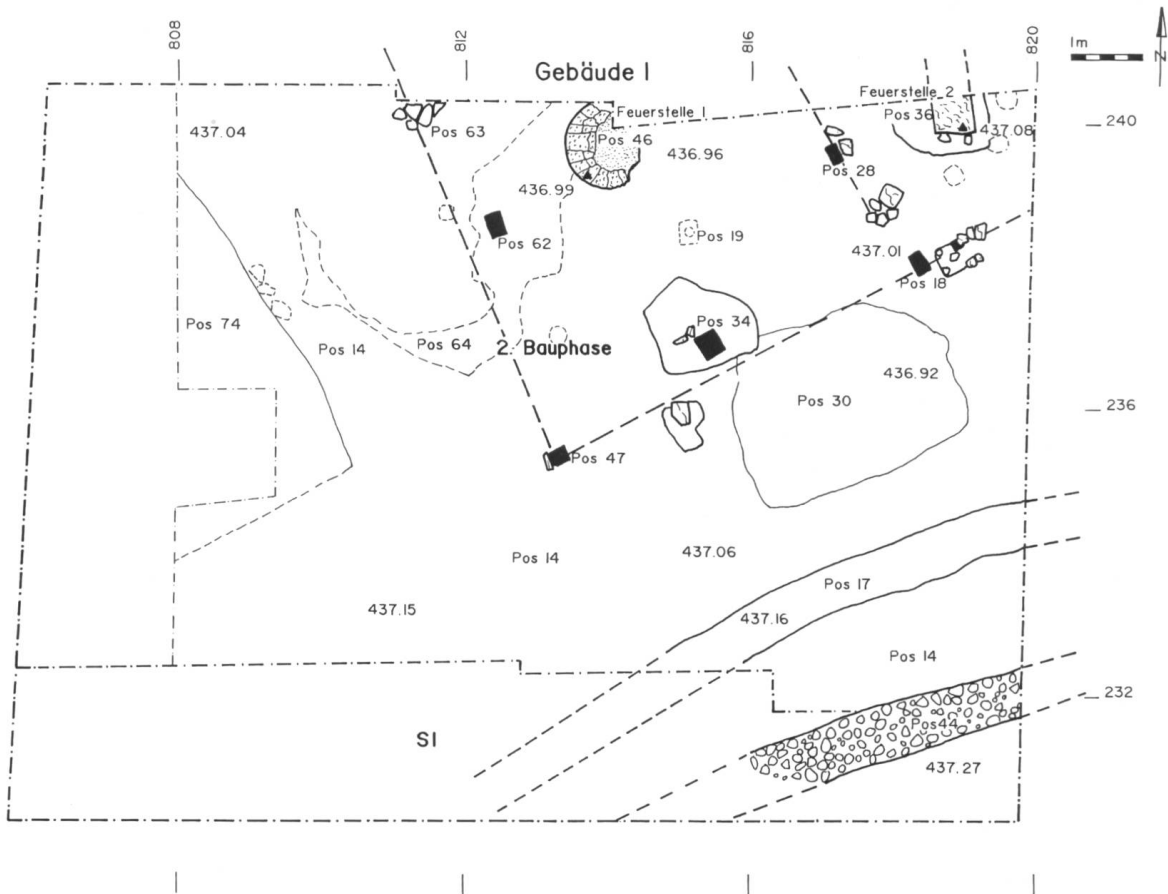
Abb. 9
Wölflinswil, Am Dorf-
platz 13, 2002: Plan des
mittelalterlichen Ge-
bäudes 1
(2. Bauphase, 13./14. Jh.)
mit Pfostenstellungen
und Feuerstellen.
Zeichnung David
Wälchli.

Von diesem Pfostenbau konnte die südwestliche Hälfte freigelegt werden. Die festgestellten rechteckigen Wandpfosten standen drei Meter auseinander. Sie massen im Querschnitt 0.25 m mal 0.3 m und waren nur 0.15 m bis 0.3 m tief in den Boden gesetzt oder auf einen Stein oder eine Steinpackung gestellt. Der Verkeilung der Pfostenstellung Pos 34 dienten Mühlsteinfragmente aus Muschelsandstein. Die Pfostennegative waren im aschig verschmutzten Gehhorizont Pos 19 als klar umrissene Holzkohleflecken mit Keilsteinen oder als Hohlraum sichtbar. Der Gehhorizont Pos 19 bildete auch eine klare Trennschicht zu den Pfostenstellungen der älteren Bauphase 1.

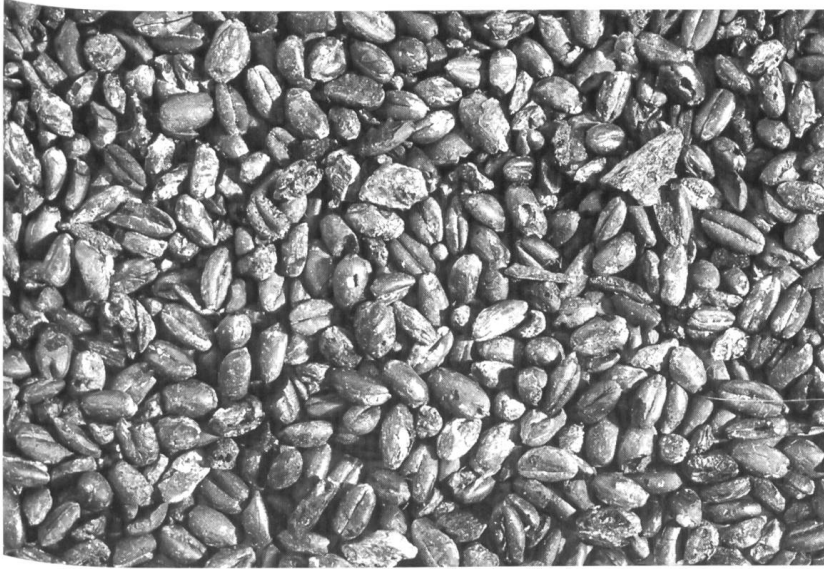
Abb. 13
Verkohlte
Getreidekörner aus
dem Brandhorizont
2. Bauphase, 14. Jh.

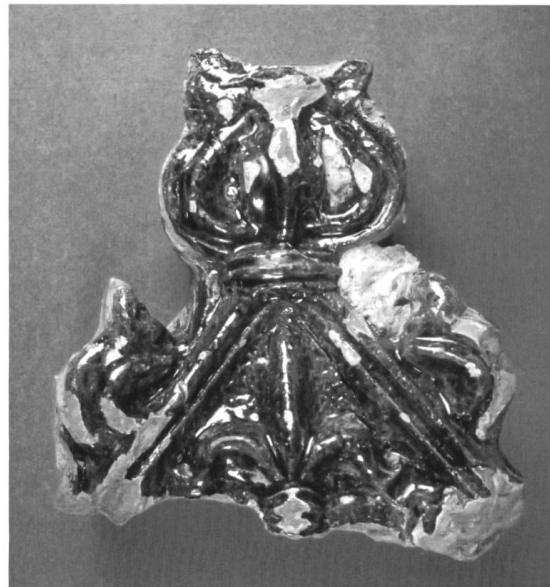
Abb. 15
Glasierte Kranzkachel mit gotischer Kreuzblume und heraldischer Lilie, 14. Jahrhundert.

Aus der Baugrundplanierung (Pos 13/15) für die Gebäude 2 und 3 stammen einzelne Fragmente glasierter Ofenkacheln des 14. Jahrhunderts. Vertreten sind Napfkacheln, Blattkacheln mit Reliefdekor und eine Kranzkachel mit gotischer Kreuzblume und heraldischer Lilie.

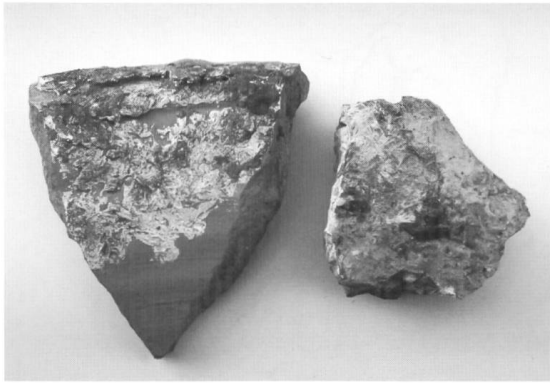
Abb. 16 (links)
Fragment einer unglasierten, versengten Napfkachel mit anhaftenden verziegelten Resten des weissen Ofenlehms der 3. Bauphase.

Aus dem Brandschutt von Gebäude 2 liegen mehrheitlich stark versengte Kacheln eines Kuppelofens und verzierte Fragmente seiner Lehmwand vor. Beim Ofenlehm handelt es sich um einen weissbrennenden Ton und bei den Kacheln um unglasierte Napf- und um glasierte Tellerkacheln, die vorwiegend

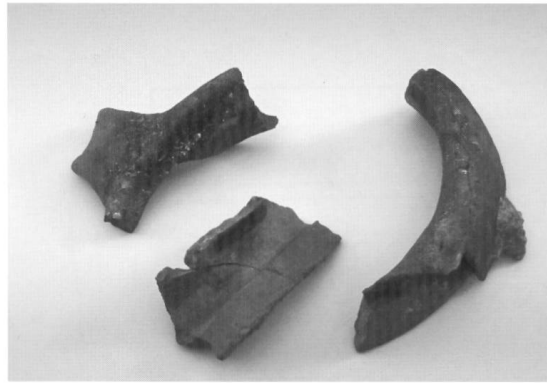
Abb. 17 (rechts)
Versengtes und verformtes Kochgeschirr belegt die starke Hitze der Feuersbrunst, die die Ständerbauten der 3. Bauphase Ende des 15. Jahrhunderts zerstörte.

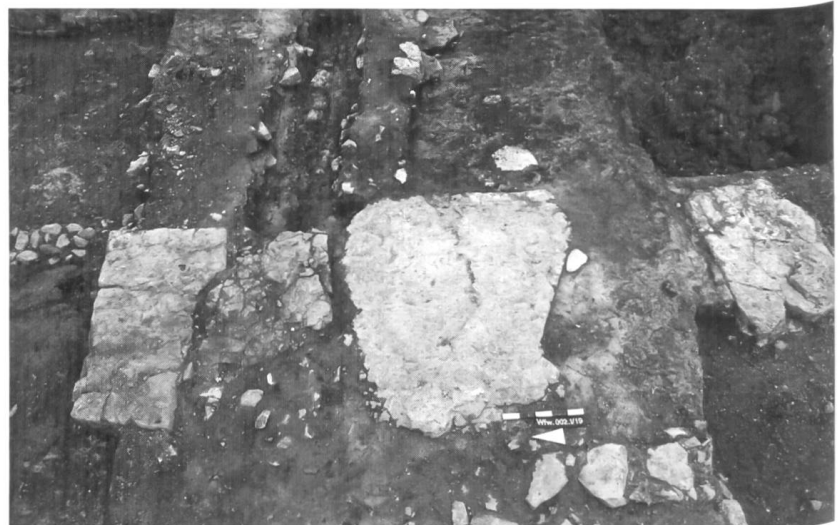
Abb. 20
Die grossen steinernen Herdplatten des 15. Jahrhunderts wurden in das Steingebäude des 16. Jahrhunderts integriert und erweitert.

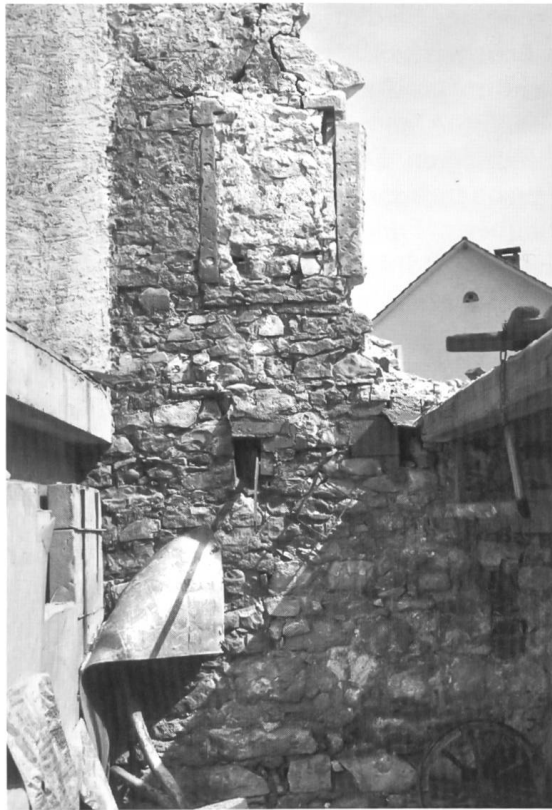
Abb. 24
In der Ruine des westlichen Giebels verraten spätgotisch gekehrte Fensterleibungen eine Entstehungszeit im 17. Jahrhundert.

versengte Mauerleibungen und angekohlte Sturzbalken zugemauerter Fenster. Teile der Brandruine wurden in der Mitte des 18. Jahrhunderts in einen Neubau integriert.⁹ Dieser Wiederaufbau fiel bescheidener aus als der Vorgängerbau des 17. Jahrhunderts. Seine schmalen Fundamente bestanden nur aus Lehm und Steinen.

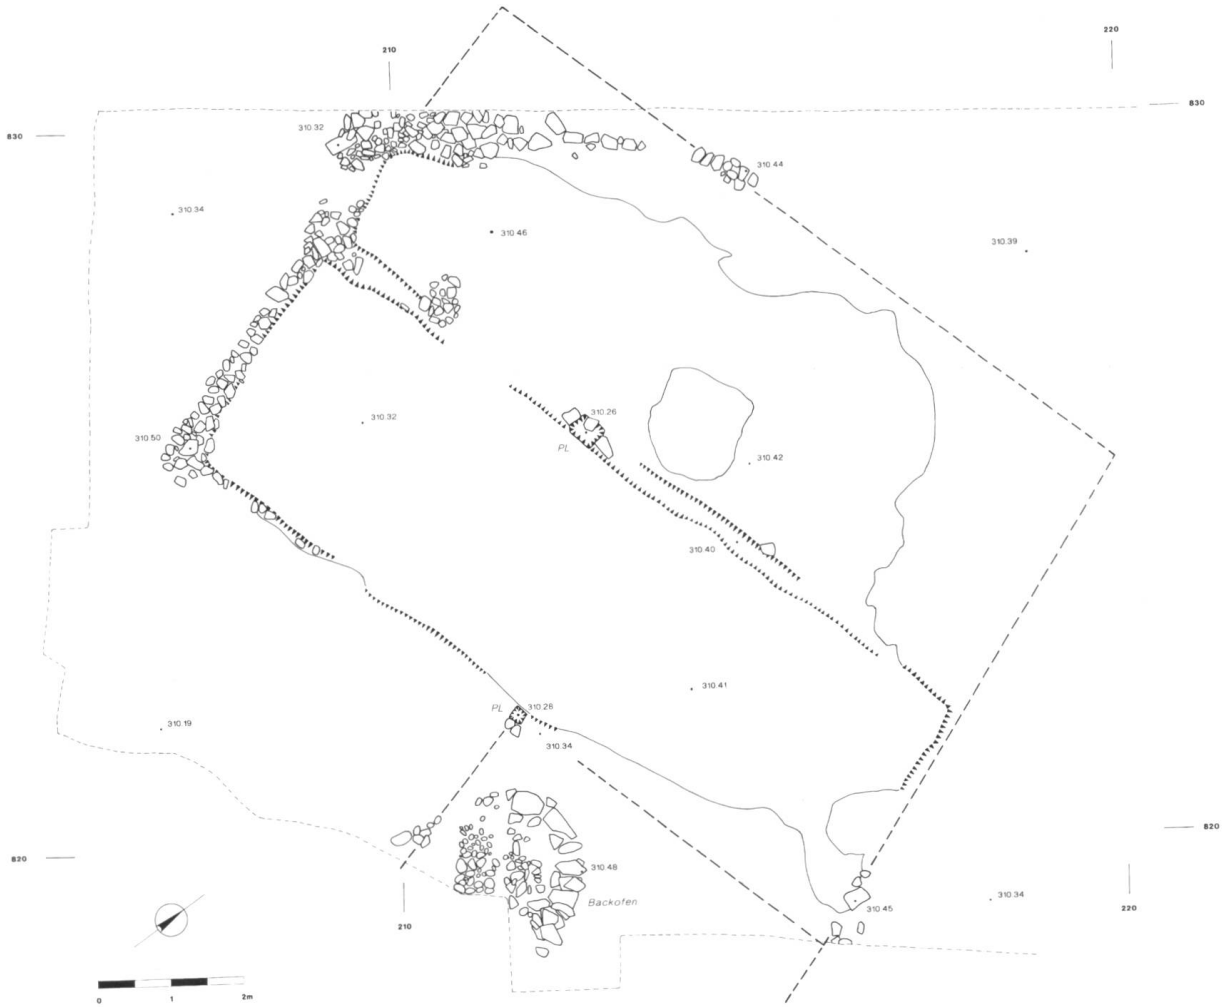
Abb. 29
 Möhlin, Brunnengasse 6:
 Bau 1, Grundriss.
 Massstab 1:20.
 Zeichnung Peter Frey.

Nach dem Abbruch der Pfostenbauten erfolgte im Verlauf des 13. Jahrhunderts eine Neubebauung. Im Nordwestteil des Grabungsareals wurde ein in der Längsachse unterteiltes Holzhaus (Bau 1) von 11 m Länge und 7.8 m Breite errichtet. Der Bauplatz des Hauses wurde durch Lehmplanierungen und im Bereich einer Mulde durch Steinschüttungen ausgeebnet. Die Schwellbalken der Hauswände waren im Boden als Gräbchen fassbar und wiesen streckenweise eine Unterlage aus Steinen auf. Das Innere des Hauses war in der Längsachse durch eine Fach-

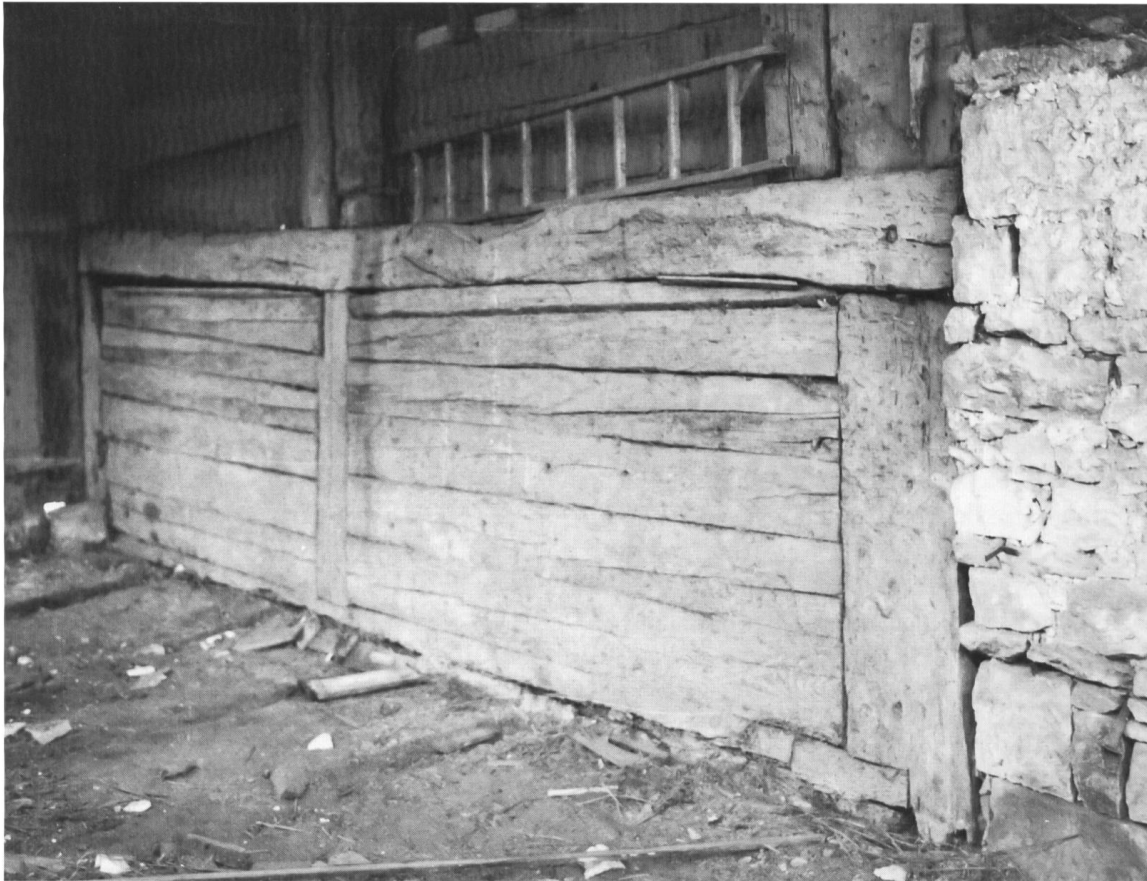
Abb. 33
Wölflinswil, Bodengasse 54. Ständerkonstruktion von 1562. Die Ständer stehen auf einem Schotterstreifen und auf Steinblöcken. Ein Ankerbalken auf Brusthöhe hält die Konstruktion zusammen.
