Ein Kleinbauern-Doppelhaus des 17./19. Jahrhunderts in Frick

David Wälchli, Werner Fasolin, Heinz Schmid

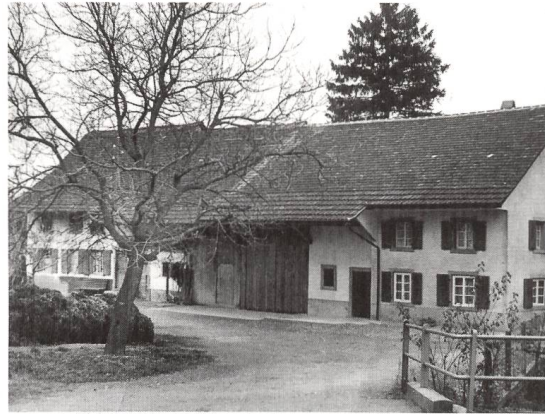
Abb. 2
Die beiden unter einer gemeinsamen Dachkonstruktion stehenden Bauernhäuser Kirchmattweg Nr. 5 und Nr. 7, Aufnahme von 1950.

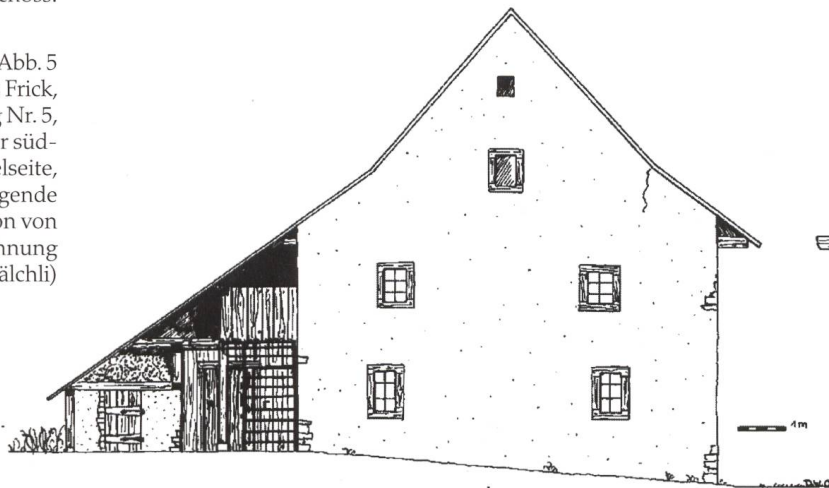
Abb. 5
Doppelhaus Frick,
Kirchmattweg Nr. 5,
Ansicht der süd-
östlichen Giebelseite,
daneben die liegende
Stuhlkonstruktion von
1808. (Zeichnung
David Wälchli)

Der ganze Gebäudekomplex war mit einer liegenden Sparrendachkonstruktion gedeckt, die arg vom Hausbock befallen und durch eingedrungenes Regenwasser beschädigt war. Wie aus der unterschiedlich abge- bundenen Dachkonstruktion ersichtlich war, musste zuerst der Dachstuhl des Wohnteils aufgerichtet worden sein. Erst in einer zweiten Bauphase ersetzte man das noch 1806 im Brandassekuranz-Kataster erwähnte Strohdach über dem gemeinsamen Wirtschaftsteil durch eine liegende Dachkonstruktion.

Die Dachkonstruktion von 1808 war über dem Wohnteil von der Rauchküche schwarz und belegt eine kaminlose Rauchabführung für die ersten Jahrzehnte des 19. Jahrhunderts. Das letzte Stuhlloch zwischen Wohn- und Wirtschaftsteil war vollständig ausgemauert. Diese Art Brandmauer findet sich bei den älteren Vertretern dieses Haustyps aus der Mitte des 18. Jahrhunderts noch nicht. Möglicherweise bildete diese Ausmauerung einen zusätzlichen Brandschutz, bevor der Einbau des KaminsVorschrift wurde.⁴

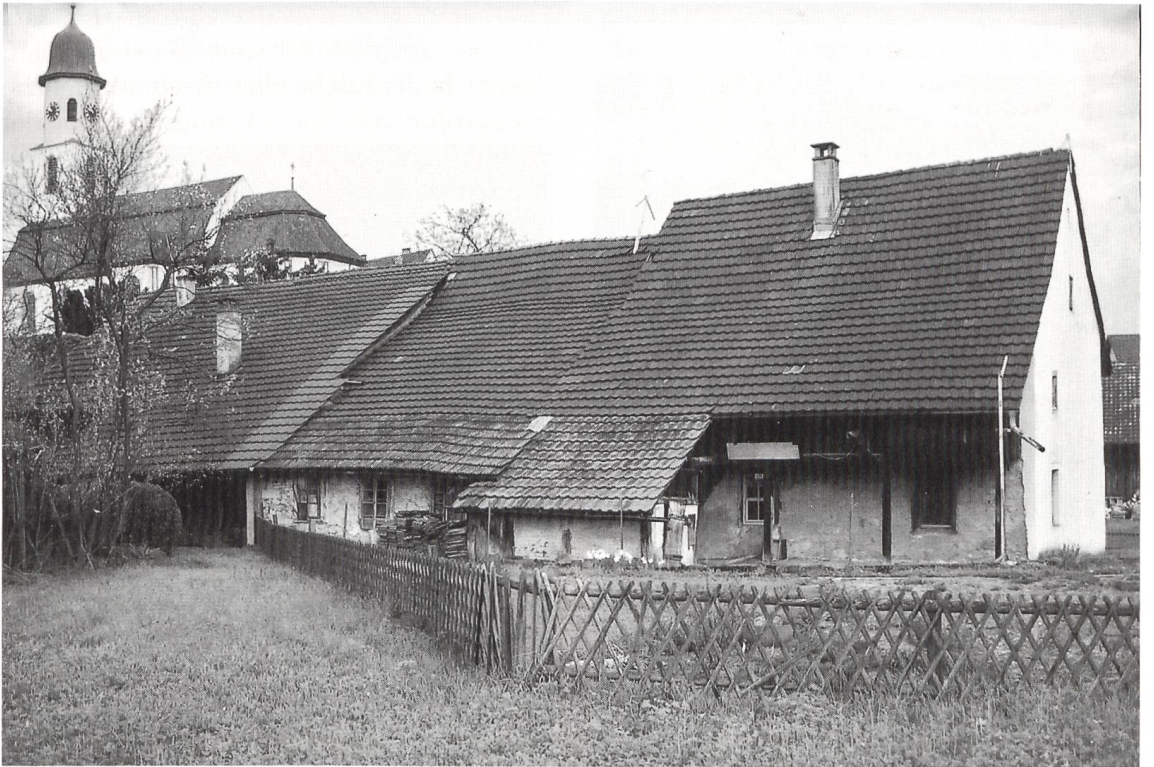
Abb. 10
Doppelhaus Frick,
Kirchmattweg Nr.
5/Nr. 7, Ansicht der
südlichen Hinterhof-
seite mit Anbauten des
19./20. Jahrhunderts
(Wagnerei, Schweine-
stall, Abort) bei Nr. 5.

Der nach Südosten gerichtete Hinterhofbereich wurde gemäss Brandversicherungskataster Mitte des 19. Jahrhunderts um einen Anbau erweitert, in dem von 1850 bis 1898 eine Wagnerwerkstatt betrieben wurde. Anfang des 20. Jahrhunderts fügte man zusätzlich einen Schweinestall mit

Abort hinzu. Durch diese Anbauten verlor das Haus in diesem Bereich viel Tageslicht. Der zusätzlich gewonnene Raum war aber damals wichtiger als ein lichtdurchflutetes, nach Süden orientiertes Wohnen, wie man es heute vorzieht.

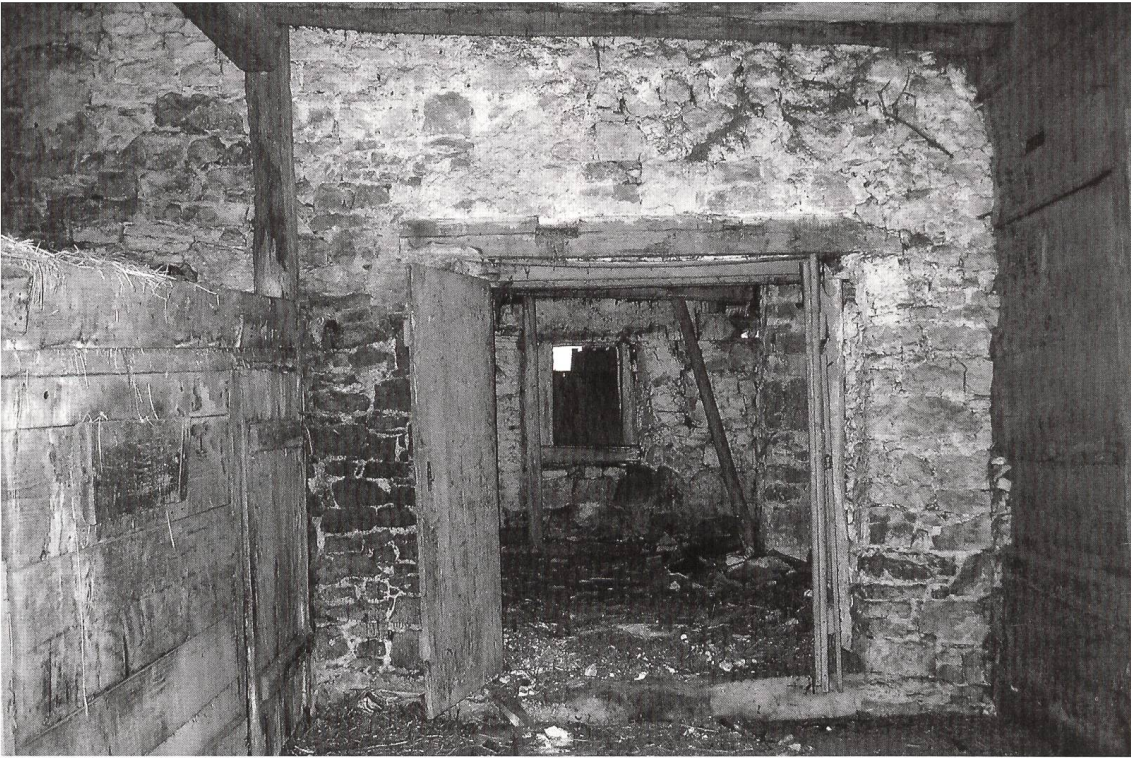
Abb. 11
Doppelhaus Frick,
Kirchmattweg Nr. 5.
Blick von der Tenne in
den südlichen Anbau
(ehemalige Wagnerei),
links ein Futterloch der
ganz aus Holz gezim-
merten Trennwand
Tenne/Stall.

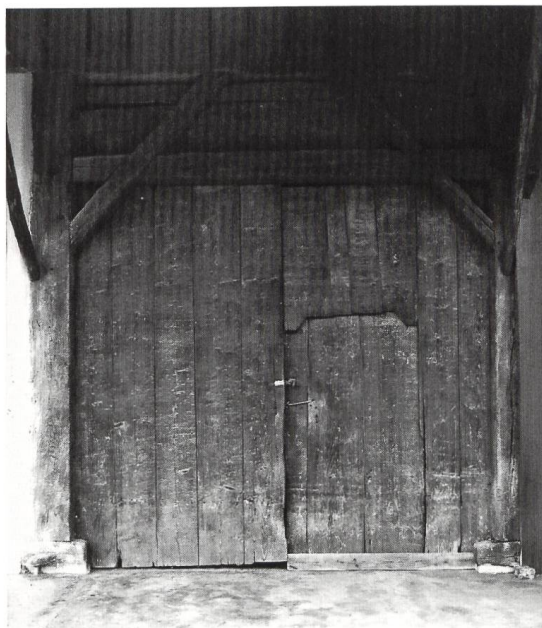
Abb. 14
Doppelhaus Frick,
Kirchmattweg Nr. 5.
Scheunentorkonstruk-
tion mit doppeltem
Jochbalken. Doppel-
flügelntor, rot-schwarz
gefasste Einkerbungen
über dem Mannstor.
Die eichenen Wand-
ständer von 1610
stehen in Schwell-
schlössern.

In Stall und Tenne hatten sich Teile einer fast 400 Jahre alten Ständerkonstruktion eines Strohdachhauses erhalten, die 1808 nicht vollständig abgebrochen wurden. Gemäss

dendrochronologischer Datierung entstand diese Ständerkonstruktion aus Eichenholz um 1610. Bei diesem Vorgängerbau muss es sich um einen Firstständerbau mit Strohdach gehandelt haben, wie er in unserer Gegend üblich war. Im Brandassekuranz-Verzeichnis von 1806 erscheint das zweistöckig beschriebene Holzhaus bereits als mit Ziegeln und Stroh gedeckt, was zeigt, dass damals der Wohnteil auf Hartbedachung umgedeckt war.

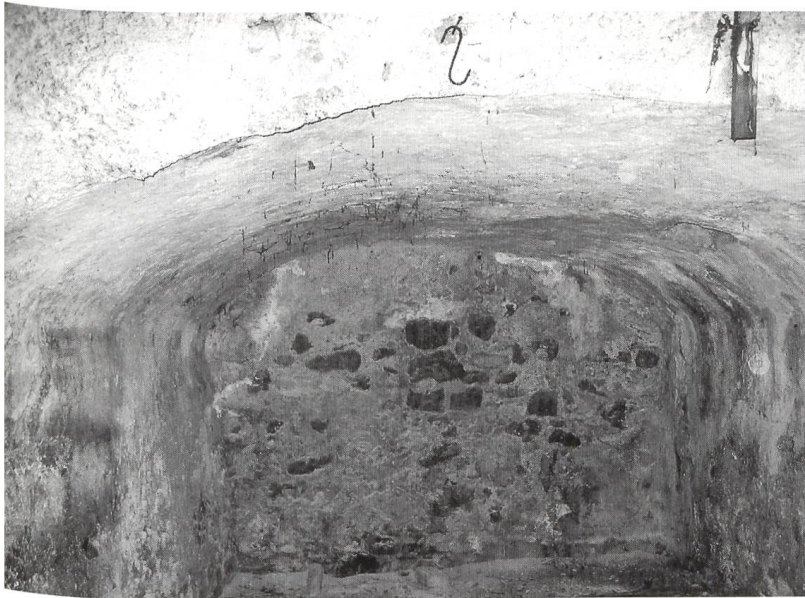
Abb. 17
Doppelhaus Frick,
Kirchmattweg Nr. 5.
Sorgfältig verputztes
Kellergewölbe
von 1610.

Keller datiert einen früheren Umbau des Kernbaus von 1610 und belegt gleichzeitig den im 17. bis 19. Jahrhundert immer noch bedeutenden Fricker Weinbau. Insofern war dieser Gewölbekeller erstaunlich, da Kleinbauernhäuser sonst nur Tremkeller, das heisst mit einer Balkenlage überdeckte Keller aufwiesen. Im oberen Fricktal finden sich an einigen historischen Bauten Jahreszahlen zwischen 1690 und 1700 und belegen für diese Jahre eine Erholungsphase zwischen dem 30-jährigen Krieg und dem Spanischen Erbfolgekrieg, der von 1701 bis 1714 die Bevölkerung der vorderösterreichischen Lande erneut mit Sondersteuern belastete.⁵

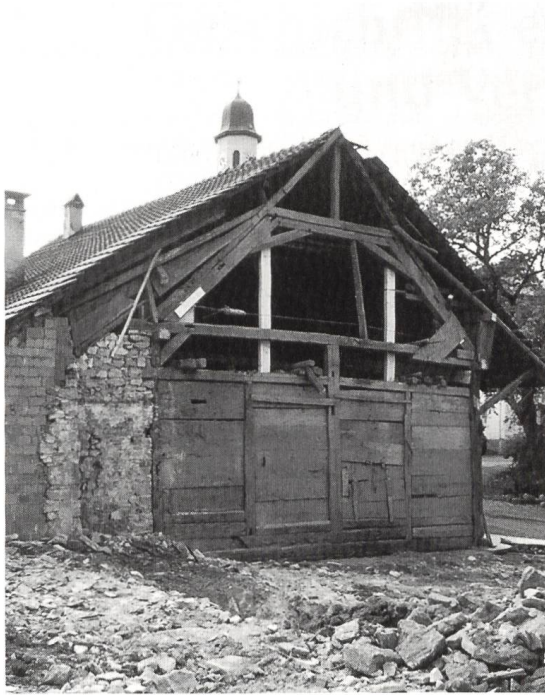
Abb. 24
Doppelhaus Frick,
Kirchmattweg Nr. 7,
nach Abbruch von
Nr. 5: Wandständer-
konstruktion im Tenn.
