Zeitschrift: Vom Jura zum Schwarzwald : Blätter für Heimatkunde und Heimatschutz
Herausgeber: Fricktalisch-Badische Vereinigung für Heimatkunde
Band: 90 (2016)

Artikel: Landstrasse 37 in Gipf-Oberfrick : ein Haus mit Geschichte
Autor: Gut, Cecilie
DOI: <https://doi.org/10.5169/seals-882564>

Landstrasse 37 in Gipf-Oberfrick – ein Haus mit Geschichte

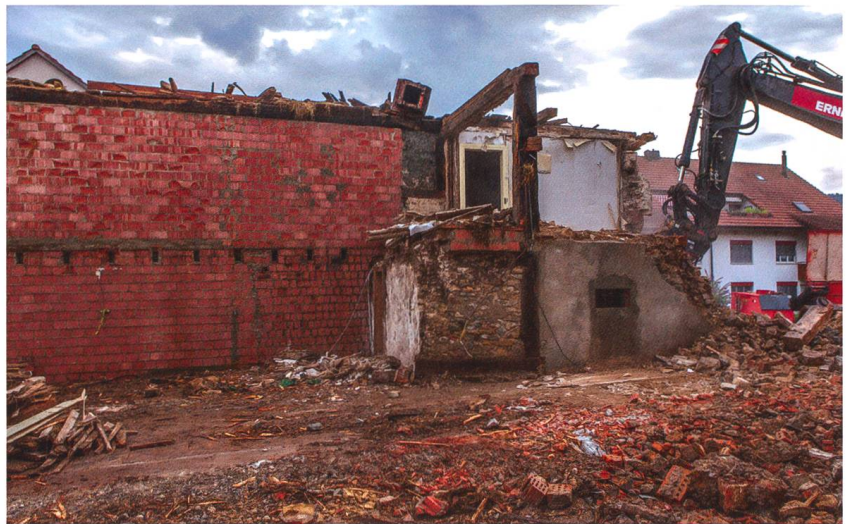
Abb. 4
Abbruchsituation, Südansicht. Backsteinerne Wand zwischen Wohn- und Ökonomietrakt sowie die letzten, rauchschwarzen Bauhölzer des Hochstudbaus (vgl. Abb. 2).

gewesen sein, sodass der Rauch abziehen konnte. Die Konstruktionsart konnte bisher nur bei sehr viel jüngeren Bauten entdeckt werden.³ Im fortgeschrittenen 20. Jahrhundert wurde die Wand bis auf wenige Reste abgerissen und die Wandfüllung durch Backsteine ersetzt (Abb. 4).
