Landstrasse 37 in Gipf-Oberfrick : ein Haus mit Geschichte

Zeitschrift: **Vom Jura zum Schwarzwald : Blätter für Heimatkunde und Heimatschutz**

Landstrasse 37 in Gipf-Oberfrick – ein Haus mit Geschichte

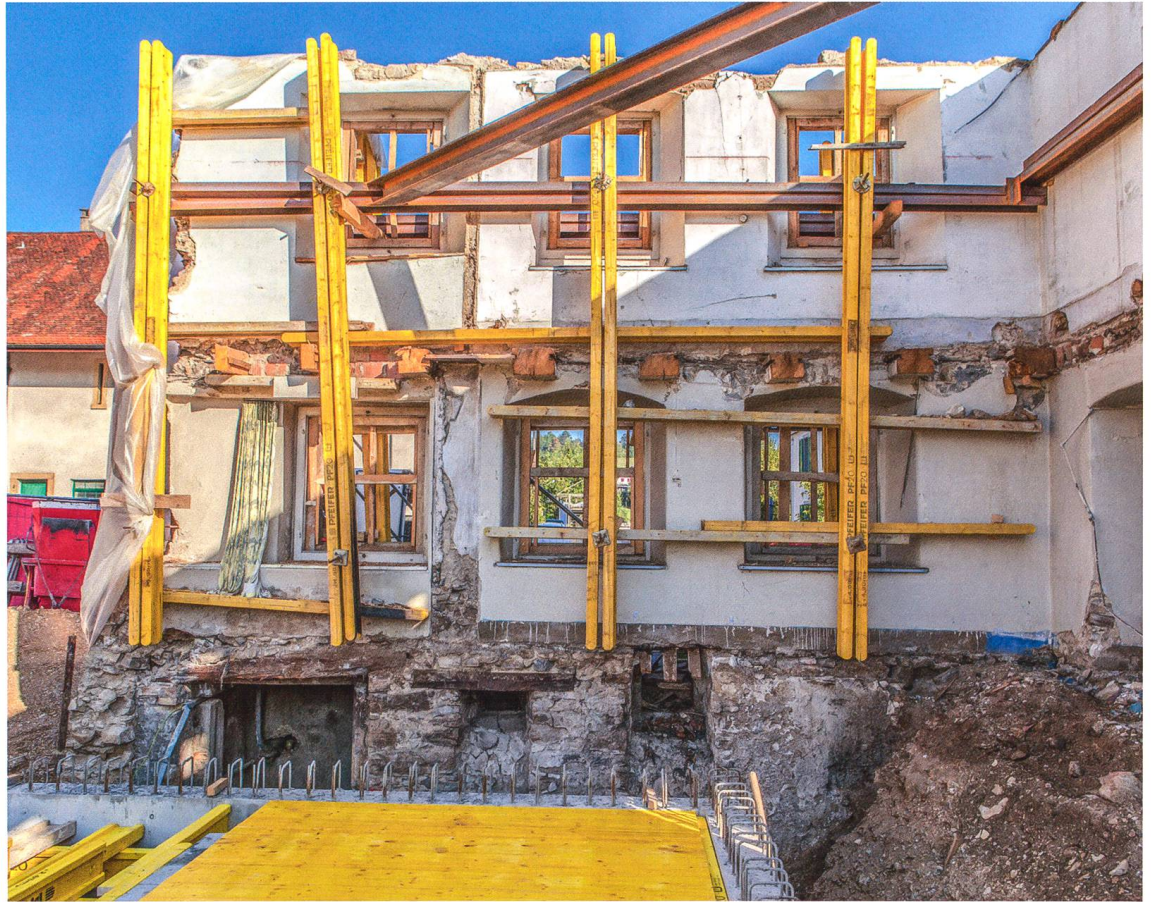
Abb. 1
Alles nur Fassade.
Beim Abbruch wurden
nur die zwei nördlichen
Aussenwände
und die Laube stehen
gelassen.

Wer in ein paar Jahren sein Zuhause an der Landstrasse 37 betritt, wird sich kaum bewusst sein, dass die steinerne Aussenmauer (Abb. 1), die er soeben passiert hat, eine lange Geschichte erzählt. Sie ist nicht nur die Tür in die Vergangenheit des Hauses selbst, sondern auch in die des Platzes. Im Gegensatz zu uns weiss sie noch, wer den

Generationen später bauten die Besitzer das Haus um die Jahrhundertwende erneut um. Nun erhielt die Stube grosse Stichbogenfenster mit eichernen Gewänden und neue, gefaste Deckenbalken. Im Obergeschoss wurden die Wände versteinert (Abb. 1 und 5).⁴ Spätestens mit diesen letzten Neuerungen mussten die Holzständer weichen, lediglich im Wirtschaftstrakt und auf der Rückseite des Hauses wurde die Hochstudkonstruktion stehen gelassen: Die Hochstüde wurden gekappt und das traditionelle Vollwalmdach durch ein Satteldach ersetzt. Die Zimmerleute errichteten eine neue Dachstuhlkonstruktion, die sie geschickt mit dem älteren Holzwerk verbanden. Der Dachstuhl selber kombinierte eine liegende und eine stehende Konstruktion, eine Fertigungsweise, die für ein Bauernhaus des 18. Jahrhunderts nicht ungewöhnlich ist.⁵ Dazu passt auch der Riegel der neuen Giebelwand (Abb. 6). Ob die Bauherren auch den Schild versteinerten, ist unklar.

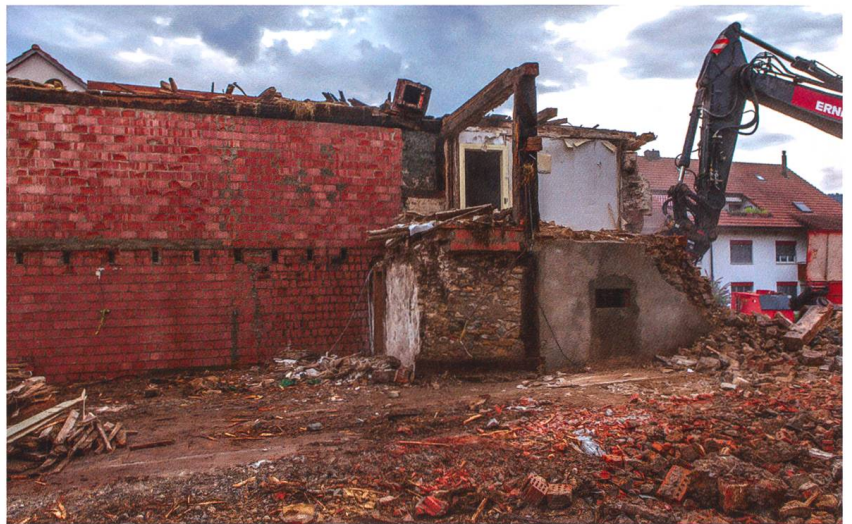
Abb. 4
Abbruchsituation, Südansicht. Backsteinerne Wand zwischen Wohn- und Ökonomietrakt sowie die letzten, rauchschwarzen Bauhölzer des Hochstudbaus (vgl. Abb. 2).

Ein zweites Bauteil führte uns zu dem Schluss, dass die Binnenwand zwischen Wohn- und Ökonomietrakt gemauert war. Ein kurzer, nur 1,10m langer Ständer, der sich ebenfalls in der ehemaligen Rückwand befand, war zwischen Geschossrähm und zweitem Ankerbalken eingesetzt. Bis dahin reichte auch das Mauerwerk, darüber blieb eine Lücke von 1,20m offen. Möglicherweise war sie von Anfang an ausgefacht, da aber das Geschossrähm tief rauchschwarz war, könnte sie auch offen

gewesen sein, sodass der Rauch abziehen konnte. Die Konstruktionsart konnte bisher nur bei sehr viel jüngeren Bauten entdeckt werden.³ Im fortgeschrittenen 20. Jahrhundert wurde die Wand bis auf wenige Reste abgerissen und die Wandfüllung durch Backsteine ersetzt (Abb. 4).

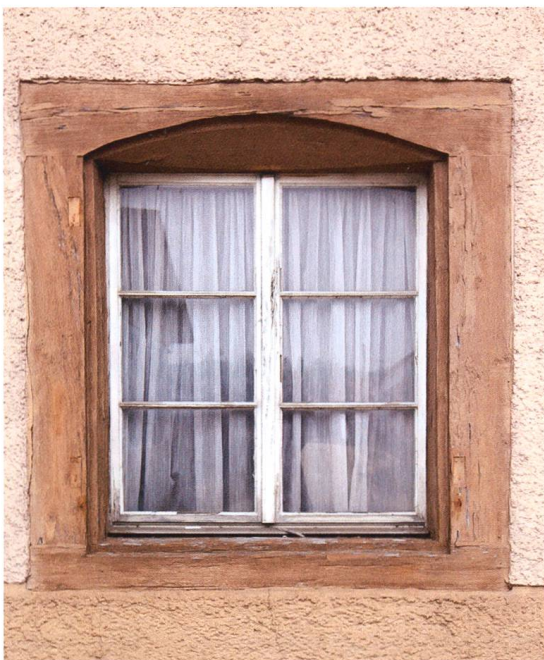
Abb. 5
Eichernes Gewände des Stichbogenfensters in der nordwestlichen Aussenwand.

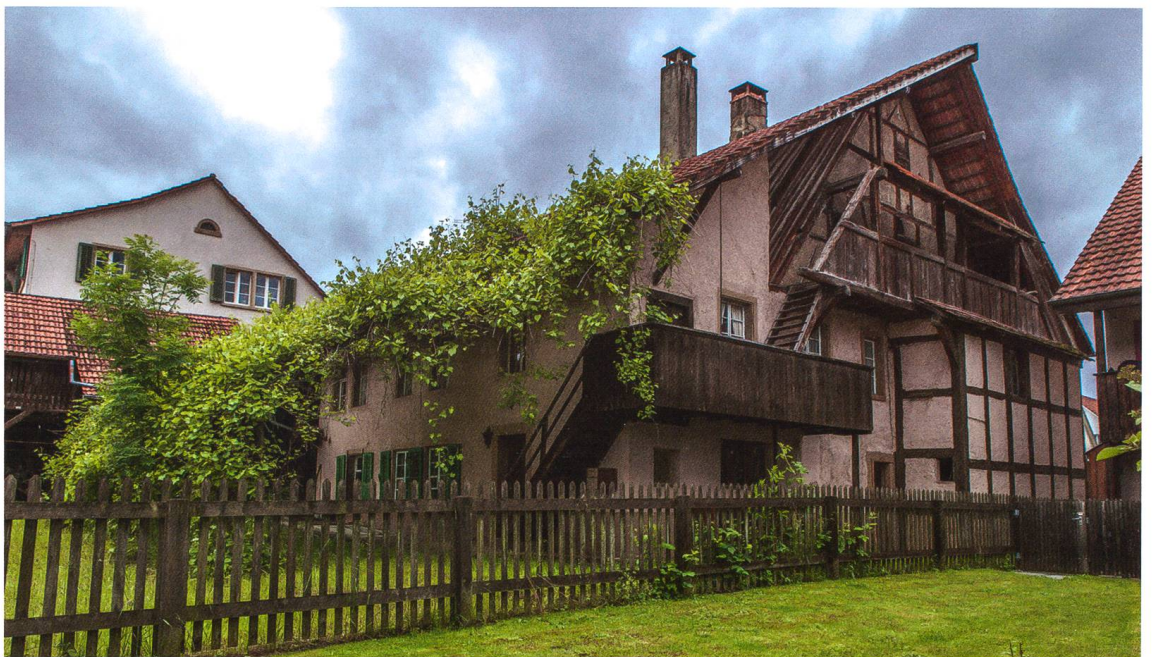
Abb. 6
Nordostfassade,
Ostansicht. Geriegelte
Giebelwand des
Wohnhauses mit
Laube, 18. Jh.

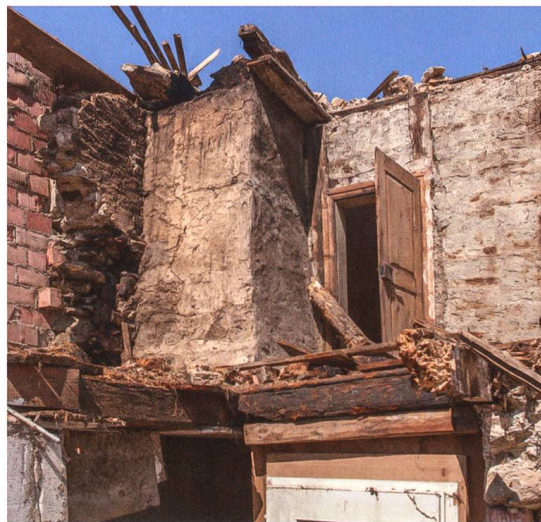
Abb. 7
Abbruchsituation.
«Füürbühni» mit
gemauertem Kamin
aus der Zeit um 1800.

Ende des 18. Jahrhunderts betraten Bewohner und Besucher das Wohnhaus über die Treppenlaube und gelangten durch die barocke Tür direkt in die gute Stube. Diese war zur Strasse hin ausgerichtet und hatte nun weiss gekalkte oder vertäfelte Wände. Eine Riegelwand trennte eine kleinere Nebenstube von der Stube ab. Im 19. Jahrhundert wurde die Fachwerkwand durch blosses Täfer ersetzt. Das gesamte Vorderhaus war unterkellert, im Hinterhaus hingegen befand sich eine grosse Küche, von der aus der wärmende Kachelofen in der Stube beheizt wurde.⁶ Im Obergeschoss waren die Schlafkammern und die «Füürbühni» mit dem imposanten, aus leichtem Tuff gemauerten Kamin mit einer Art Hurd untergebracht (Abb. 7). Insofern hatte sich hier eine der frühesten Kaminanlagen des oberen Fricktals bis ins Jahr 2016 erhalten. Dank dem Kamin, das erst zusammen mit dem Dachstuhl frühestens 1787 eingebaut worden war, konnte der Rauch

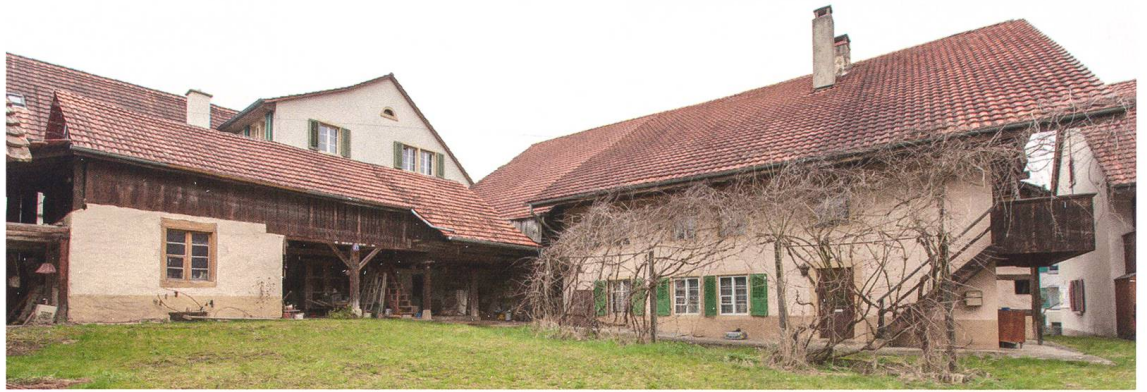
Abb. 8
Südostansicht. Links
die vermutete Hafnerei
von Wolfgang Schmid,
rechts der versteinerte
Schild, 19. Jh.

Im 19. Jahrhundert bauten die Bewohner der Landstrasse 37 das Haus erneut um (Abb. 2 u. 8). Offenbar wurde Platz benötigt, denn der hölzerne Schild wurde versteinert und erweitert, sodass unter demselben Dach im Erd- und Oberge-

sen ihre Signatur auf mehreren Kachelöfen im Fricktal und im Baselbiet.¹¹ Tatsächlich entstand das zweigeschossige, unterkellerte Gebäude mit Veranda in der 1. Hälfte des 19. Jahrhunderts, und es konnten bis zum Abbruch vielerlei moderne Hafnereierzeugnisse und anderes Gerümpel bestaunt werden. Eine Kreideschrift am Rähmbalken bezeugte zudem, dass 1881 ein *WH* dort tätig war. Aber eindeutige Hinweise darauf, dass an diesem Ort im 19. Jahrhundert massenhaft Geschirr und Ofenkacheln getöpft und gebrannt

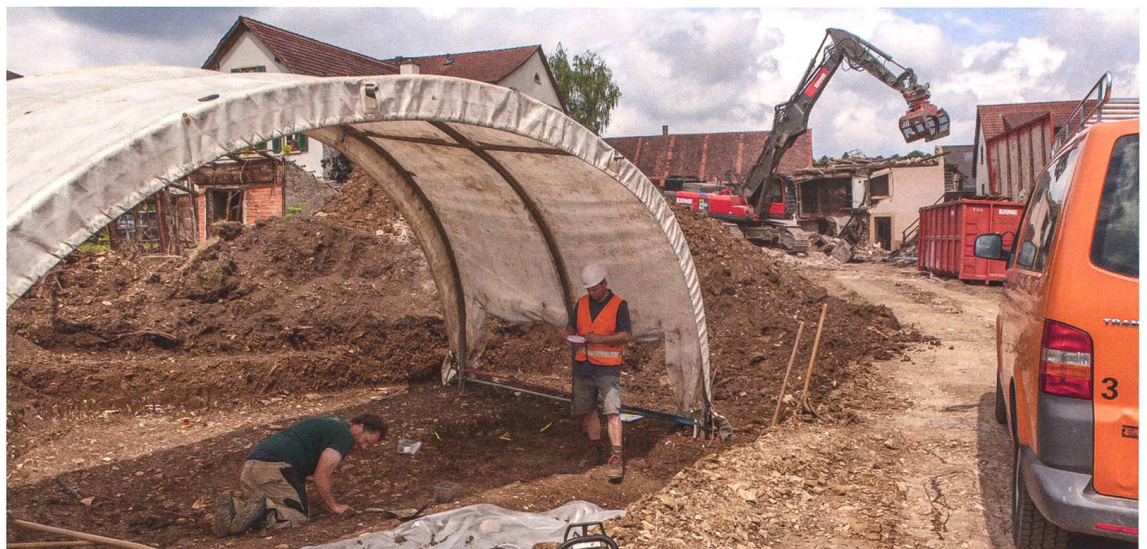
Abb. 9
Ausgrabung der
Kantonsarchäologie
Aargau mit Abbruch
des Wohntrakts.

wurden, gab es keine. Auch die an den Abbruch anschliessende archäologische Grabung (Abb. 9), die vor allem der Freilegung bronzezeitlicher Siedlungsreste galt, förderte keine neuen Erkenntnisse zutage. Da auch bei der Nachforschung in den schriftlichen Quellen sowohl in Bezug auf die vermutete Hafnerei wie auch bezüglich der jüngeren Baugeschichte des Hauses noch Luft nach oben bleibt, können interessierte Forscher auch in Zukunft noch versuchen, die letzten Geheimnisse um das Haus Landstrasse 37 aufzudecken.
