# Das Heimatmuseum in Todtmoos aus dem Jahre 1810 und sein baulicher Bestand

*Stefan King / Burghard Lohrum*

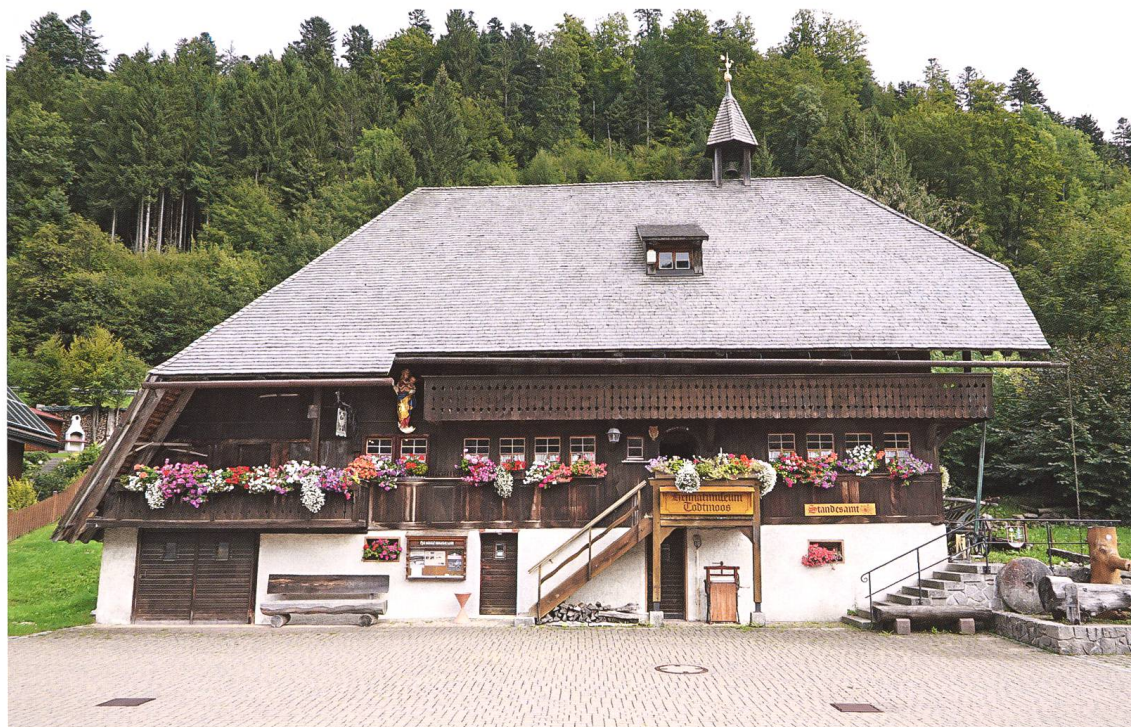
Abb. 1  
Ansicht des Heimat-  
museums Todtmoos  
von Westen.

traufseitig zur Murgtalstrasse stehend, ist daher die eigentliche Wohnebene des Museumsgebäudes über eine Aussentreppe erreichbar (Abb. 1). Eine hohe Tenne im Wirtschaftsteil ist auf Ebene des Obergeschosses von der Rückseite her durch eine Hocheinfahrt befahrbar.

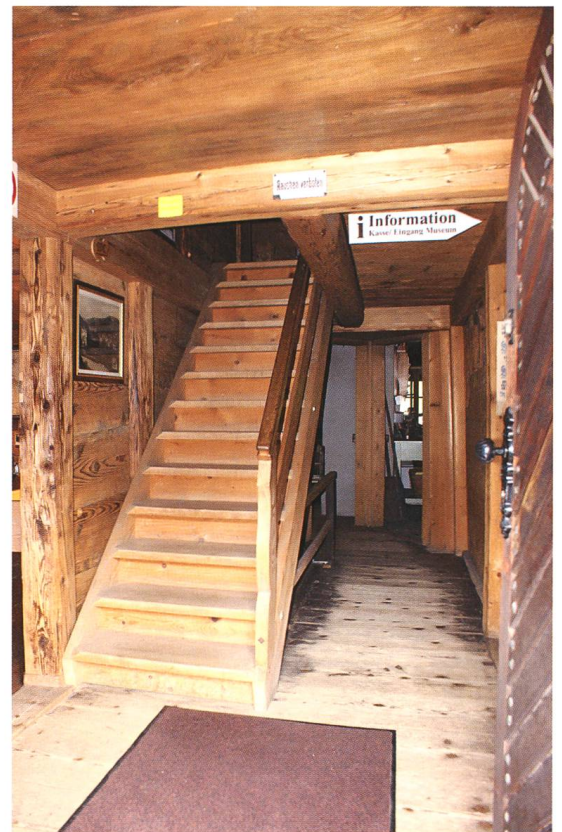
Abb.3  
Flur im Erdgeschoss.  
Im Vordergrund die beiden Stubenzugänge, mittig die Treppe in das Obergeschoss und im Hintergrund eine der beiden Küchentüren.

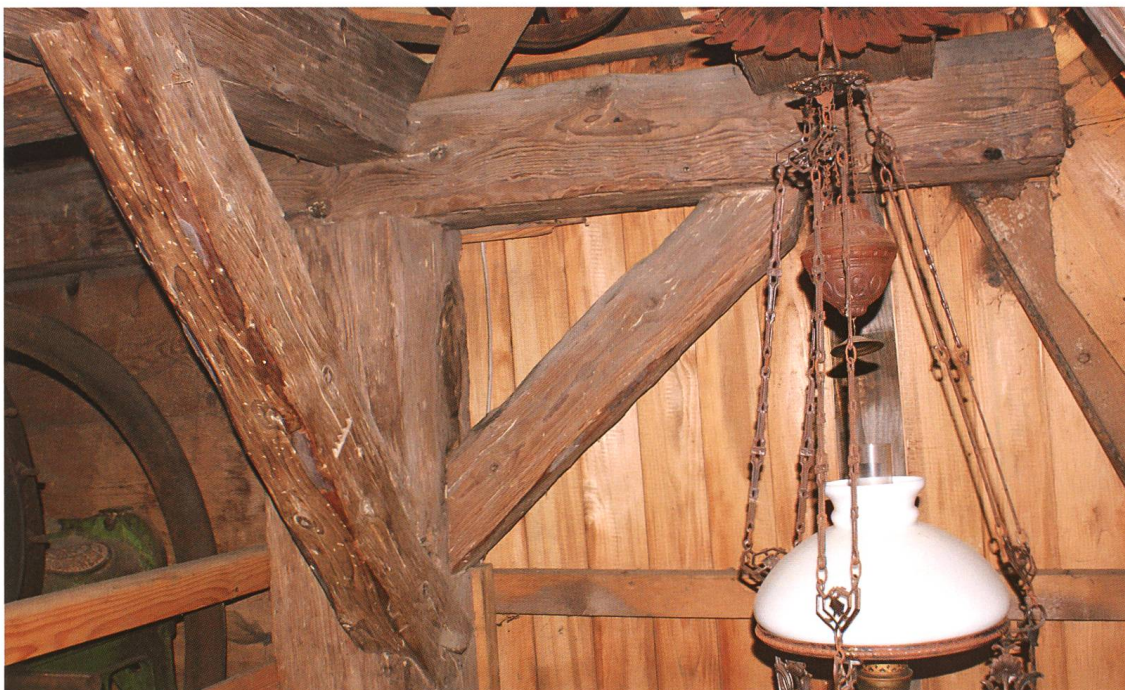
Abb.4  
Dachüberstand an der Rücktraufe im Zuge der fünften Querachse. Am Kopfband findet sich, der Querachse entsprechend, ein Abbundzeichen mit fünf kleinen Dreieckskerben.

Der Bereich oberhalb des Wohnteils wurde durch die Museumsnutzung weitgehend verändert und ist baugeschichtlich kaum noch auswertbar. Lediglich die Umfassungswände und die Hocheinfahrt mit dem zugehörigen Dreschboden gehören noch dem baulichen Bestand aus der Erbauungszeit an. Das Hochsetzen der Decke führte zum Verlust von Anschlüssen, anhand derer die Innengliederung noch nachvollziehbar wäre. Eine besondere Aussagekraft hinsichtlich der bauzeitlichen, schon oben vorweggenommenen Grundrissgliederung kommt daher den erhaltenen Gerüstständern im Zuge der Aussenwände zu. Im Obergeschoss sind dies vorrangig die Ständer der Rücktraufe, die über kopfzonige Büge die Auskragung des Dachwerkes sichern und innerhalb des Abbundprozesses von den damaligen Zimmerleuten durch Abbundzeichen gekennzeichnet wurden (Abb.4).

Die Markierungen waren einem System unterworfen, das, am Südgiebel beginnend, aus der steigenden Folge von Dreieckskerben besteht und nicht nur die für die Raumlagerung massgebliche, im Erdgeschoss wiedergegebene Ständerstellung, sondern auch die daran anschliessenden Querwände bestätigt.

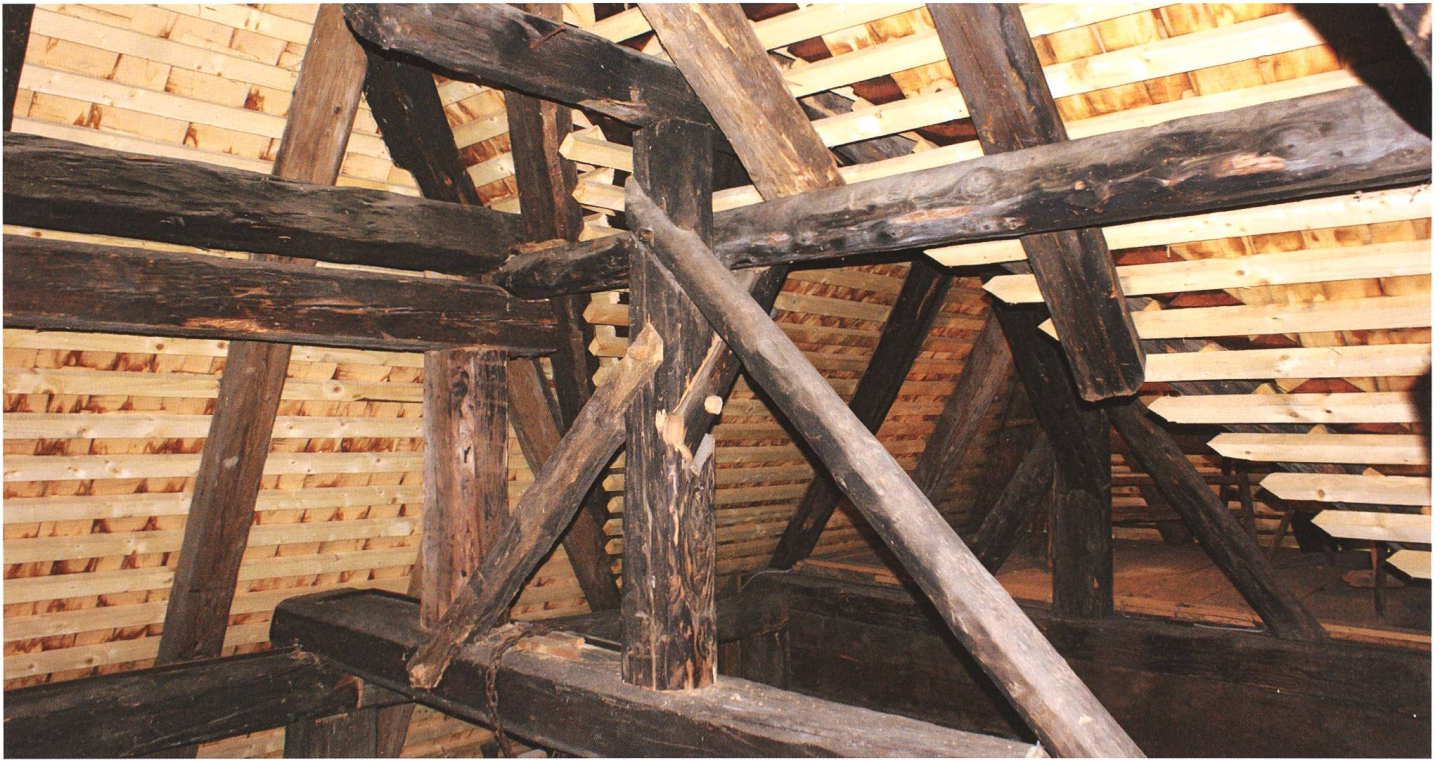
Abb.5  
Widerkehr über der  
Hocheinfahrt.

Abgezimmert als Rofendach mit beidseitigen Walmen und einer rückwärtigen Widerkehr über der Hocheinfahrt (Abb.5), werden die mit den Dachbalken verblatteten Rofen durch zwei zusätzlich eingestellte Tragkonstruktionen unterstützt (Abb.6). Im 1. Dachgeschoss sind dies abgesprengte

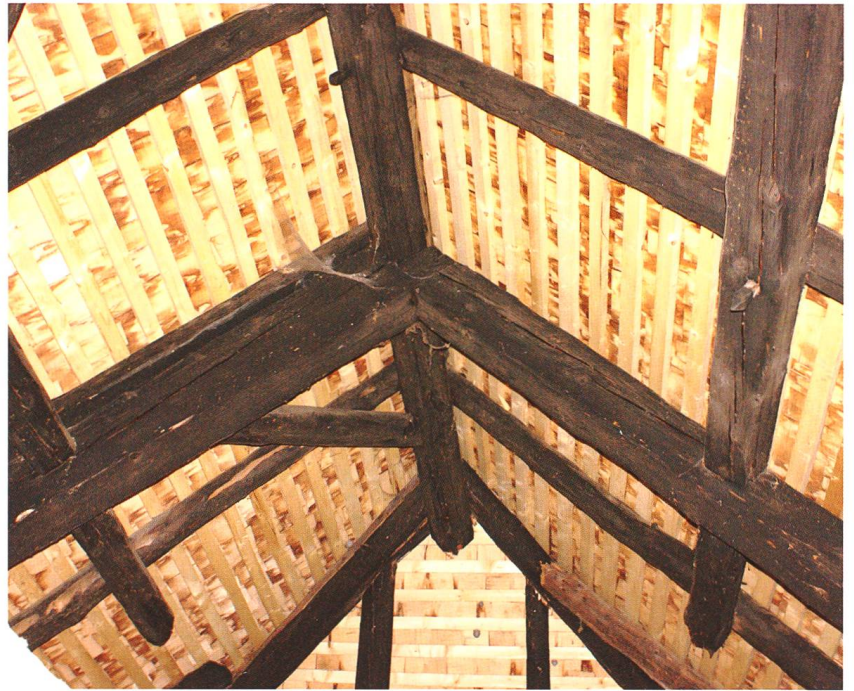
Abb. 8  
Blick auf das  
Traggerüst im  
2. Dachgeschoss.

als Auflager für die nebeneinander liegenden und aufgenagelten Rofenenden dient (Abb. 8). Getragen wird es von paarweise aufgestellten Firststuhlstreben im 2. Dachgeschoss, die über den Querbänden des 1. Dachgeschosses liegen.
