Kirchstrasse 3 in Herznach : ein Stück Dorfgeschichte

Kirchstrasse 3 in Herznach – ein Stück Dorfgeschichte

Cecilie Gut

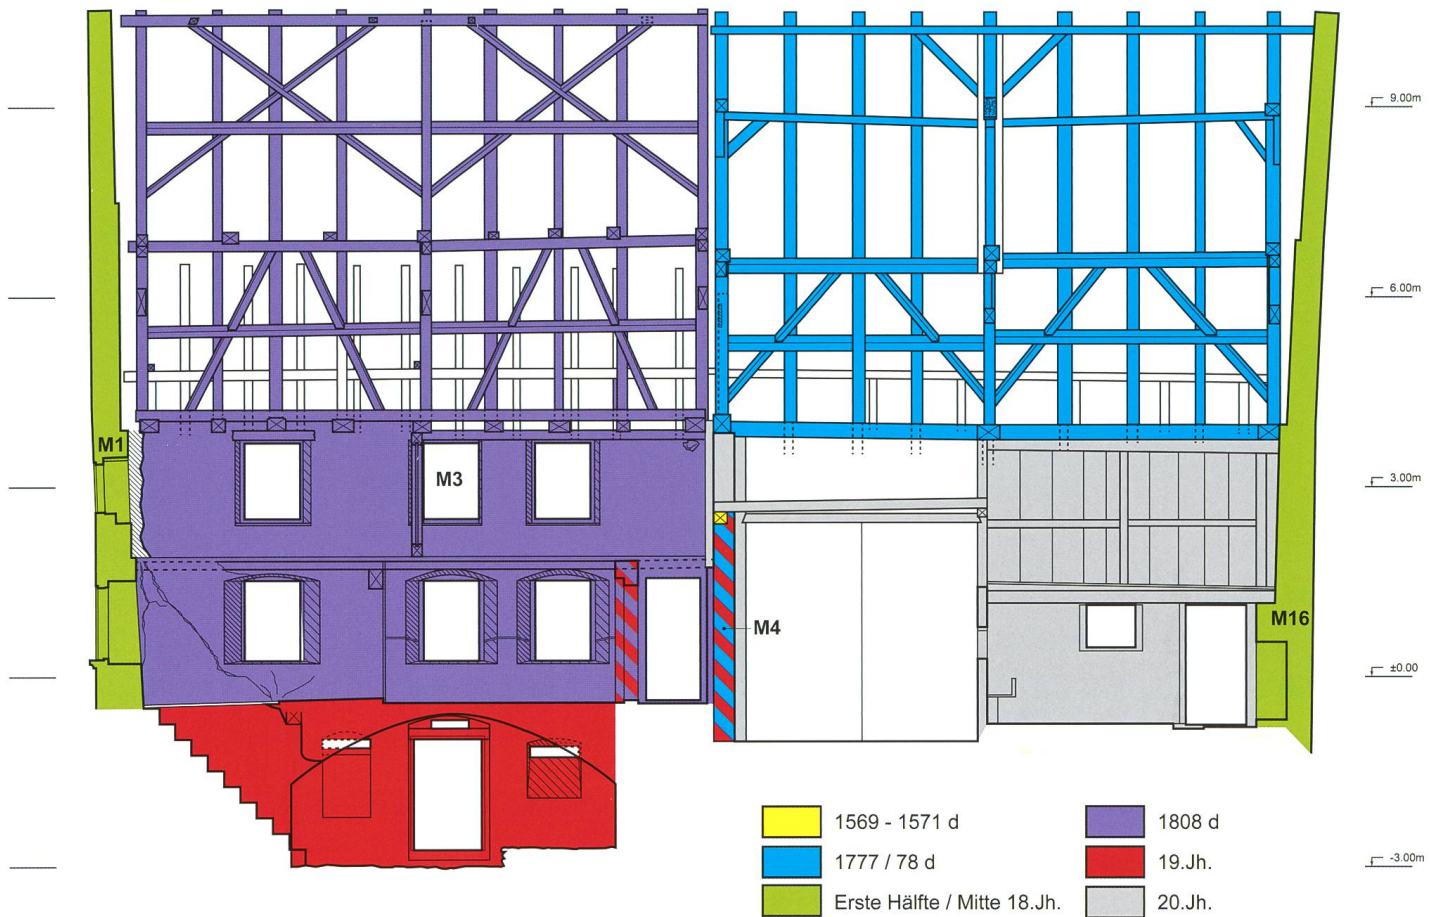
Abb. 5
Längsschnitt SW-NE.
Ansicht der nördlichen
Innenwand.

ren (Abb. 5 u. 6). Erstaunlich ist, dass für den Bau des Dachstuhl die Giebelwand (M1) erhöht beziehungsweise korrigiert werden musste (Abb. 7), weil sie in der Zeit ihres Bestehens langsam abgesunken war. Mit Bauklammern wurde erfolglos versucht, die statischen Probleme zu beheben: Zum Zeitpunkt des Abbruchs war die Giebelwand so weit nach vorne und aussen gekippt, dass sich in der Westecke des Wohntraktes ein Riss gebildet hatte, der im Obergeschoss bis 15 cm breit war. Gleichzeitig mit dem Dachstuhl wurde auch das Hochstudgerüst im Wohntrakt bis auf die wenigen, dokumentierten Bauteile zurückgebaut. Die einstigen Holzwände wurden durch Bruchsteinmauern ersetzt, die fortan das Gesicht des Hauses bildeten. Der Grundriss war so aufgeteilt, dass die Wohnräume mit Stube, Nebenstube und die Schlafkammern im Obergeschoss in Richtung Strasse lagen, obwohl es die

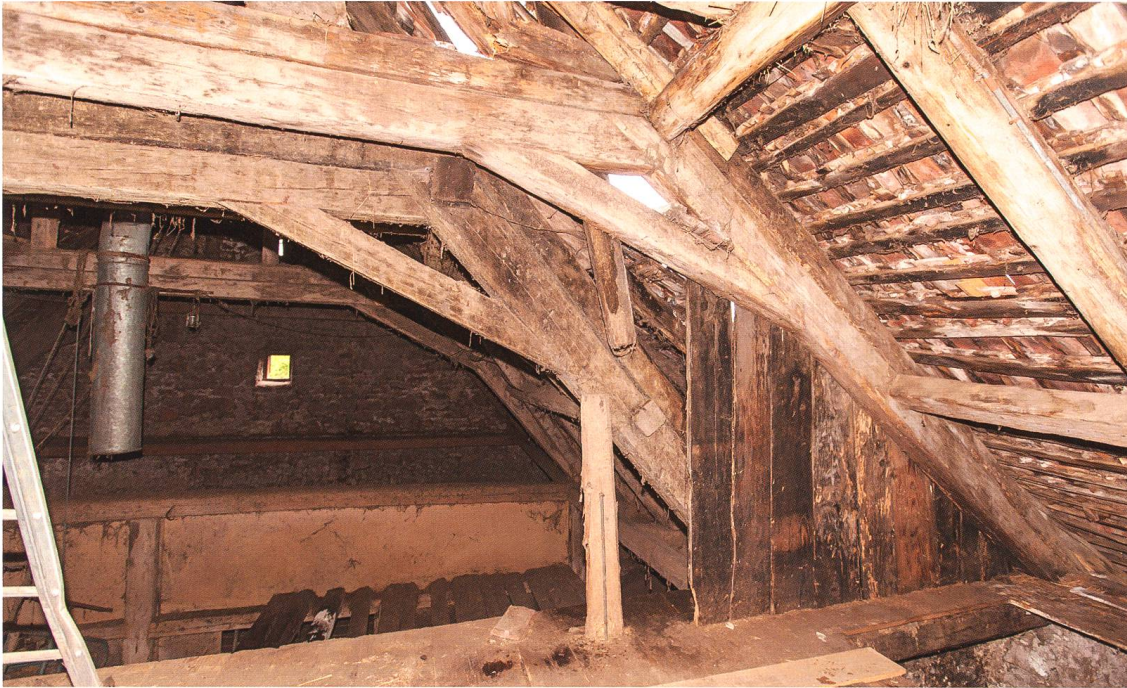
Abb. 6
Liegende und stehende
Pfette der Dachstühle
von 1777/78 d und
1808 d.

Im Frühjahr 1808⁶, genau dreissig Jahre nach der Errichtung des Dachstuhls über dem Ökonomietrakt, wurde wiederum Holz gefällt, um den Wohntrakt mit einem neuen Dachstuhl zu versehen. Es handelte sich um einen modernen Abbund, da er keinerlei stehende Elemente mehr aufwies, die Längspfetten gekippt und sämtliche Kopfstreben verzäpft wa-

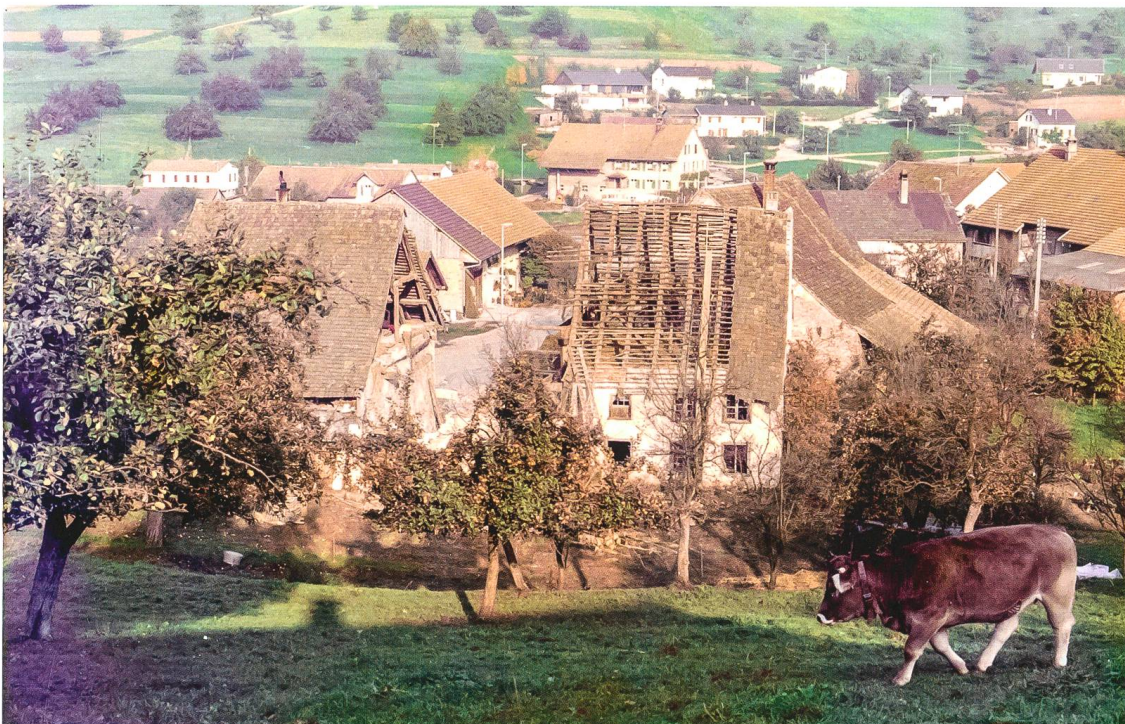
Abb.10
Oberherznach im
Sommer 1975. Im
Vordergrund der
Abbruch des Hauses
an der Kirchstrasse 5.

Das untersuchte Bauernhaus Kirchstrasse 3 gehörte sehr wahrscheinlich zu den ältesten Häusern dieses Dorfteils. Zusammen mit seinem Nachbarhaus Kirchstrasse 5 bildete es spätestens seit dem 17. Jahrhundert einen Hofkomplex, der womöglich durch eine Erbteilung entstanden war. Bilder⁹ vom Abbruch des Nachbarhauses (Abb. 10–12) im Sommer 1975 erlauben einen kleinen Einblick in seine
