Artikel: Bergstürze in der Sicht des Geologen, mit besonderer Berücksichtigung der Katastrophe von Vajont
Autor: Cadisch, Joos
DOI: <https://doi.org/10.5169/seals-196639>

Bergstürze in der Sicht des Geologen, mit besonderer Berücksichtigung der Katastrophe von Vajont

Vortrag, gehalten vor der Naturforschenden Gesellschaft Bern, vor der Sektion Bern des S.I.A. im Kolloquium des Geologischen Instituts der Universität Bern (21. Januar 1970).

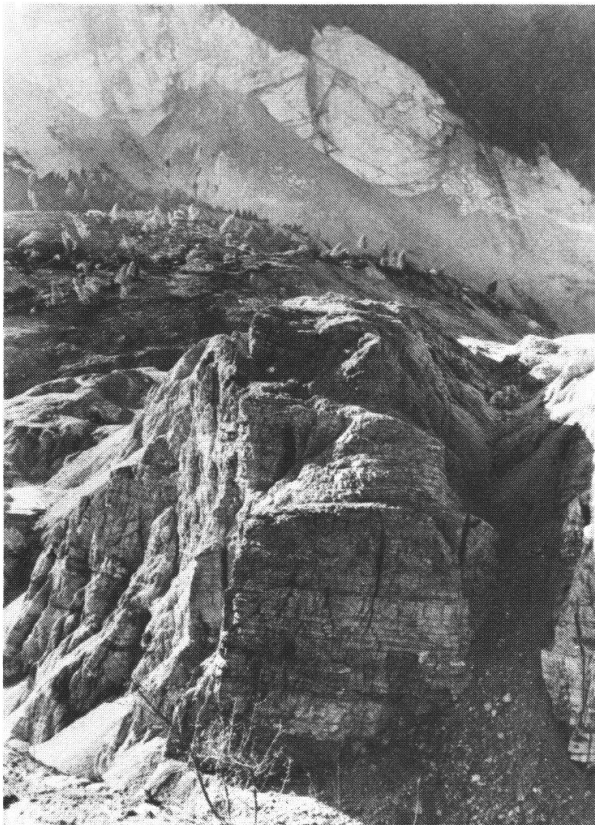
Fig. 3: Vorn: Stirnpartie der Sturzmasse, mit erhaltener Schichtung. Mitte: Oberfläche der Sturzmasse. Bäume schief stehend. Hinten: Sturzbahn, hell.

handelt sich um eine riesige Scholle, die gleichsam in die Talfurche hereingeschaukelt wurde und dabei in mehrere schuppenartige Gleitpakete zerfiel. Immerhin sind die Gesteinsmassen zum Teil im Verband geblieben und die Kleintektonik noch erhalten. Es fällt auf, dass in der Frontpartie der Bergsturzmasse die Schichtung noch deutlich vorhanden ist, obschon eine intensive Kleinklüftung die Masse durchsetzt. Im Gebiet der Staumauer hat die Flutwelle das anstehende massige Kalkgestein stark zusammengepresst und parallel zur Schichtung aufgeblättert.

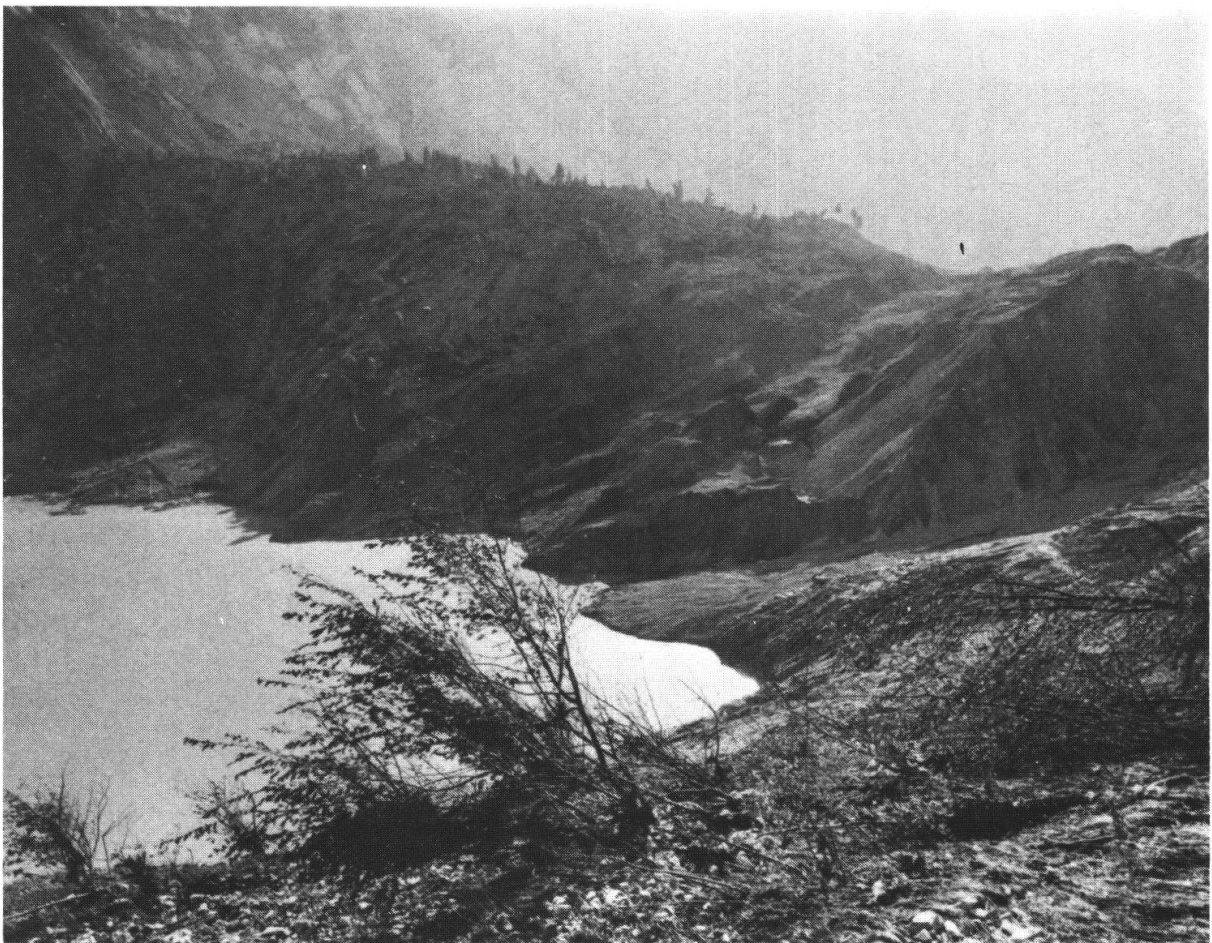
Fig. 5: Restsee von Erto. Mitte: Sturzmasse. Bäume schief gestellt.
