Zeitschrift: Bulletin für angewandte Geologie
Band: 8 (2003)
Heft: 1

Artikel: Zweite Sicherheitssprengung am Chapf bei Innertkirchen vom 20. August 2002
Autor: Gruner, Ueli
DOI: <https://doi.org/10.5169/seals-224295>

Zweite Sicherheitssprengung am Chapf bei Innertkirchen vom 20. August 2002 Ueli Gruner¹⁾

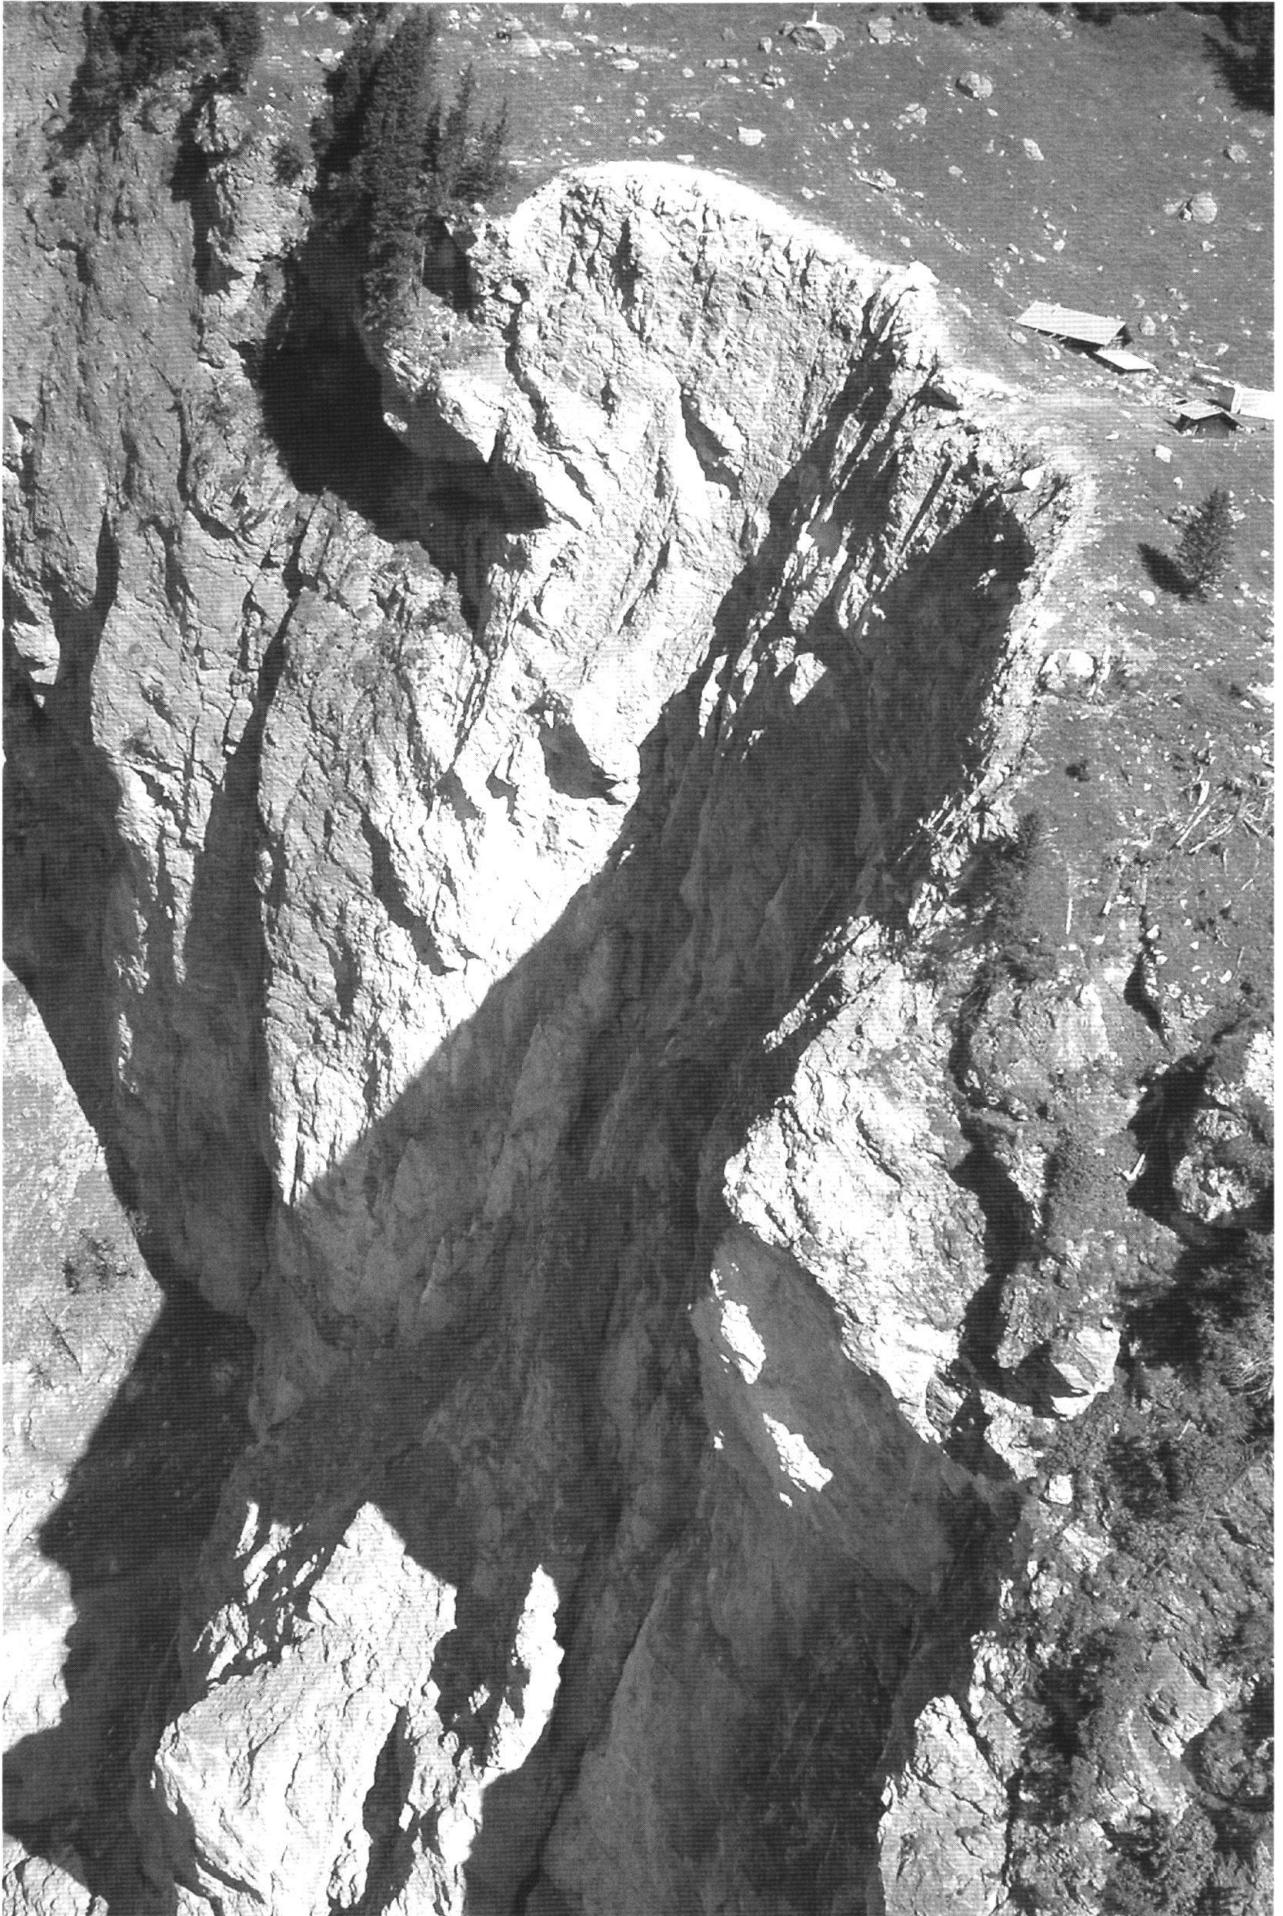
Fig. 7: Blick auf die Felswand unterhalb der Blattenalp nach der Sprengung vom 20. August 2002.

Die Beurteilung der Felswand nach der Sprengung zeigte den erhofften Erfolg: Die Hauptkluft war nicht hinterschossen worden, d.h. der rückwärtige stabile Fels wurde nicht tangiert, und die Felsmassen waren weitgehend wie gewünscht abgetragen worden (Fig. 7). Vorwiegend im unteren Teil der Felswand gibt es einige labile Partien in Form von Türmen, die im Verlauf der nächsten
