Der Felssturz, der sich auf die Stunde genau ankündigte

Zeitschrift: **Bulletin für angewandte Geologie**

Band (Jahr): **11 (2006)**

Der Felssturz, der sich auf die Stunde genau ankündigte Ruedi Krähenbühl¹

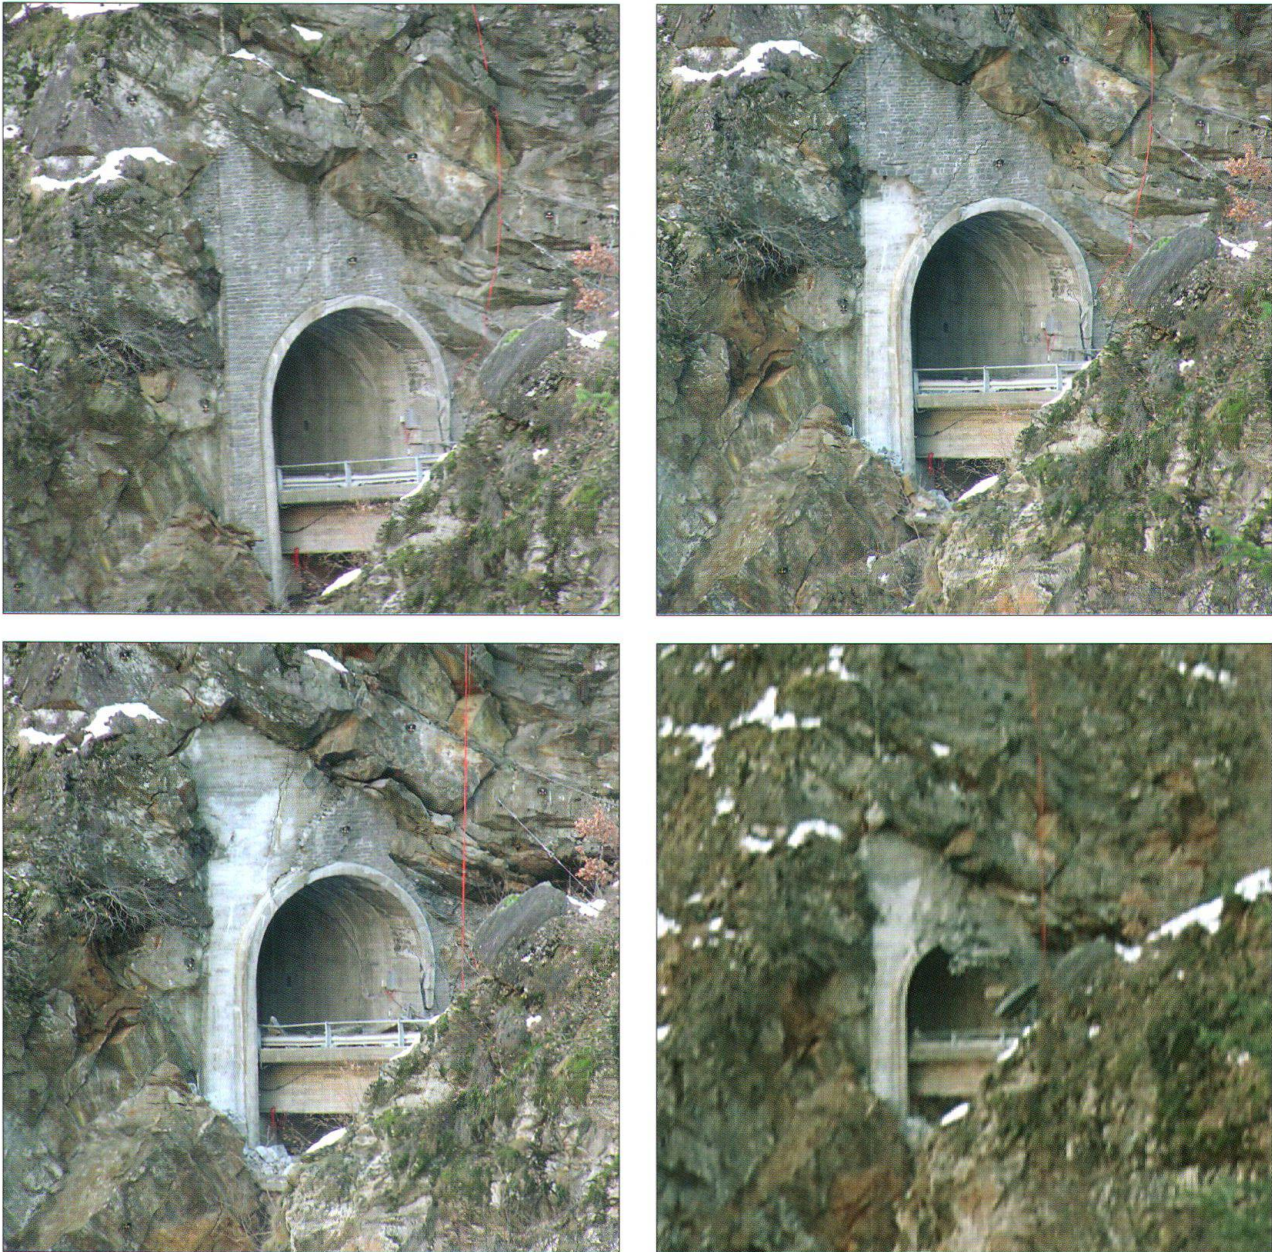
Fig. 7: Das Tunnelportal wurde innerhalb der letzten 3 Stunden stark deformiert [Zeitpunkt vor dem Absturz: oben links $2\frac{3}{4}$ h, oben rechts $1\frac{1}{2}$ h, unten links $\frac{3}{4}$ h, unten rechts $\frac{1}{2}$ h].

rippe wurde stark zerrissen und deformiert und die Steinverkleidung begann zu bröckeln (Fig. 7). Alle Messeinrichtungen blieben bis 30 Minuten vor dem Absturz intakt, dann riss das Sammelkabel zum Datenlogger am Tunnelportal (Fig. 8). Die letzten Messdaten wurden um 12.12 Uhr registriert. Um 12.44 Uhr war es dann so weit. Dem Betrachter bot sich das einmalige Bild eines gleichzeitigen Versagens der ganzen Felsrippe. Durch die vom Aufprall aufsteigenden Staubwolken wurde die Sicht rasch getrübt.
