Erdgasausbruch bei einer Erdwärmesondenbohrung im Rothrist-Buchrain : ein Erfahrungsbericht

Autor(en): **Sachs, Oliver / Eberhard, Mark**

Erdgasausbruch bei einer Erdwärmesondenbohrung in Rothrist-Buchrain – ein Erfahrungsbericht Oliver Sachs¹, Mark Eberhard¹

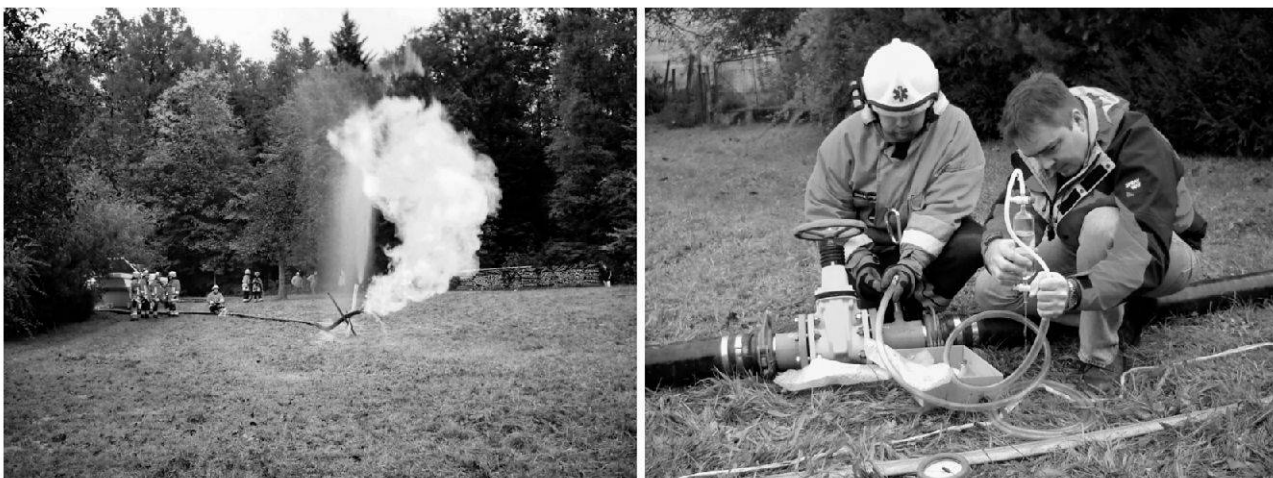
Fig. 4: Links: Erdgasaustritt nach der kontrollierten Entzündung durch die Feuerwehr. Rechts: Gasbeprobung am Absperrschieber der Spülungsleitung. Für eine folgende Druckmessung wurde nach Abschluss der Probenahmen ein Manometer (im Vordergrund des Bildes) an die Abzweigung geschraubt.

Zu diesem Zeitpunkt war nicht klar, wie lange das Erdgas aus dem Bohrloch ausströmen würde. Aus diesem Grunde wurde parallel zu den eingeleiteten Massnahmen vor Ort eine Tankreinigungsfirma damit beauftragt, eine Abfackelungsanlage an der Bohrstelle zu installieren. Mit Hilfe der Anlage sollte die zu erwartende mehrere Meter hohe Flamme gezielt in den Himmel gelenkt werden. Da das Bohrloch ein Gemisch aus Gas/Wasser förderte (Fig. 3, rechts), konnte die Gasfackel jedoch nicht eingesetzt werden. Es wurde entschieden, dass die mit der Spülungsleitung improvisierte Fackel von der Feuerwehr gezündet werden sollte (Fig. 4, links). Nach einer Beobachtungszeit von 15 Minuten wurde eine Gasbeprobung durch einen Geochemiker durchgeführt. Hierfür wurde vom kleinen Rohrabzweiger mit separatem Kugelhahn des Absperrschiebersegments (Fig. 2, B) eine Schlauchleitung installiert. Nachdem der Kugelhahn kurz geöffnet und mit Erdgas gespült wurde, konnte ein zuvor mit Wasser gefülltes Gasprobenrohr («Gasmaus») mit der Schlauchleitung verbunden werden. Gleichzeitig wurden der Kugelhahn und die beiden Ventile des Gasprobenrohrs geöffnet, damit das Erdgas das im Probenrohr enthaltene Wasser herausdrücken konnte (Fig. 4, rechts). Für weitere geochemische Kontrollmessungen wurde die Beprobung insgesamt drei Mal durchgeführt.

der Probenahmeschlauch entfernt und ein Druckmanometer aufgeschraubt. Die Feuerwehr Rothrist brachte am Ende der Gasfackel eine etwa 3 m lange brennende Lunte in Position. Nachdem der Absperrschieber zuge dreht war, erlosch die Fackel und die Druckanzeige stieg auf 4 bar. Allerdings konnte man am Bohrloch deutliche Geräusche des entweichenden Gases hören. Es ist davon auszugehen, dass das Erdgas mit einem Druck von etwa 5 bis 6 bar aus dem Bohrloch strömte. Nach dem Aufdrehen des Schiebers entzündete sich das Methangas wieder an der brennenden Lunte und wurde wieder sicher abgefackelt.
