Zeitschrift: Swiss bulletin für angewandte Geologie = Swiss bulletin pour la géologie appliquée = Swiss bulletin per la geologia applicata = Swiss bulletin for applied geology

Artikel: Assainissement du site de l'ancienne usine à gaz de Delémont

Assainissement du site de l'ancienne usine à gaz de Delémont

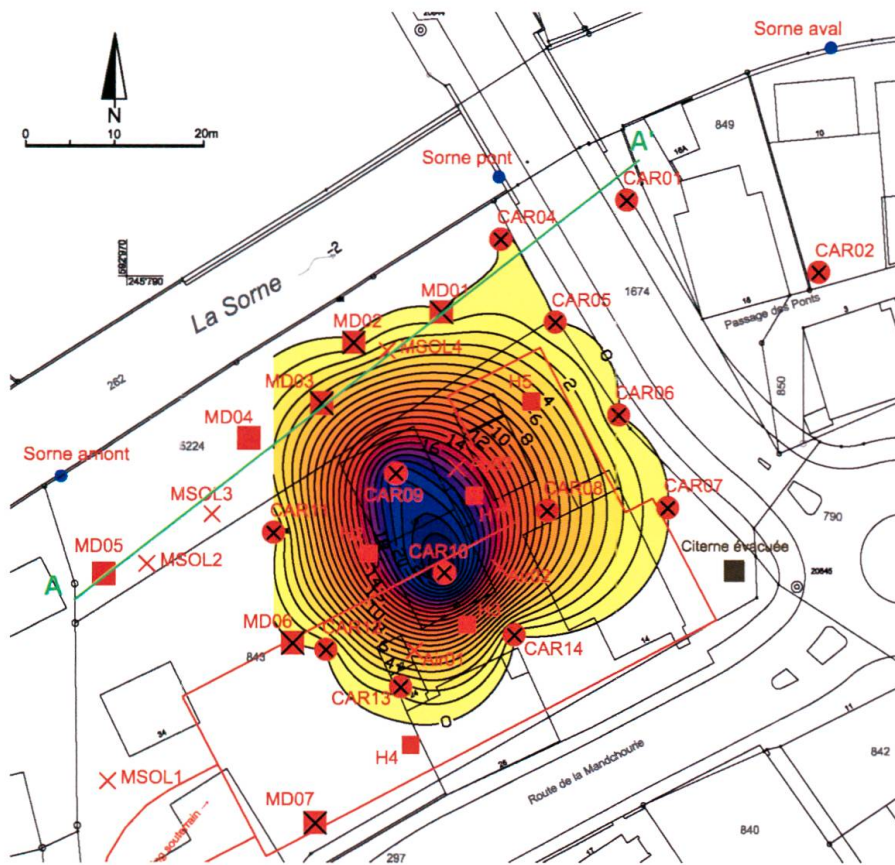
Fig. 1: Carte d'iso-teneurs en Benzo(a)pyrène dans la nappe [$\mu\text{g/l}$], avec le «hot spot» en CAR09 et CAR10 sous l'ancien bâtiment de l'usine à gaz (A-A' : trace du profil de la figure 4).

Sept sondages en tranchées (MD01 à MD07, situation sur la figure 1) ont été réalisés en 2010. Ils démontrent que les eaux souterraines sont polluées par des hydrocarbures aromatiques polycycliques (HAP ou PAH). Trois piézomètres montrent des contaminations de la nappe aux HAP, avec une valeur locale de 227 µg/l de HAP totaux, dont 23 µg/l de benzo(a)pyrène.

En mars 2011, après la démolition des quelques immeubles subsistant encore sur la parcelle, une campagne systématique de sondages carottés et d'analyses a pu être menée (sondages CAR01 à CAR14, situation sur la Fig. 1).

Les analyses de la campagne d'échantillonnage de 2011 confirment et renforcent les données de 2010. Un foyer, «ou hot spot», apparaît pour le benzo(a)pyrène et pour le benzène sous le bâtiment qui abritait probablement l'ancienne usine à gaz, dans les piézomètres CAR09 et CAR10 (Fig. 1).

térisé (Fig. 1), la détermination de «l'aval à proximité du foyer» au sens de l'OSites, s'est révélée difficile. En fin de compte, il a été admis une zone comprenant les piézomètres CAR01, 04, 05 et 06 à l'Est et MD01, 02 et 03 au Nord comme appartenant à l'aval immédiat du site.

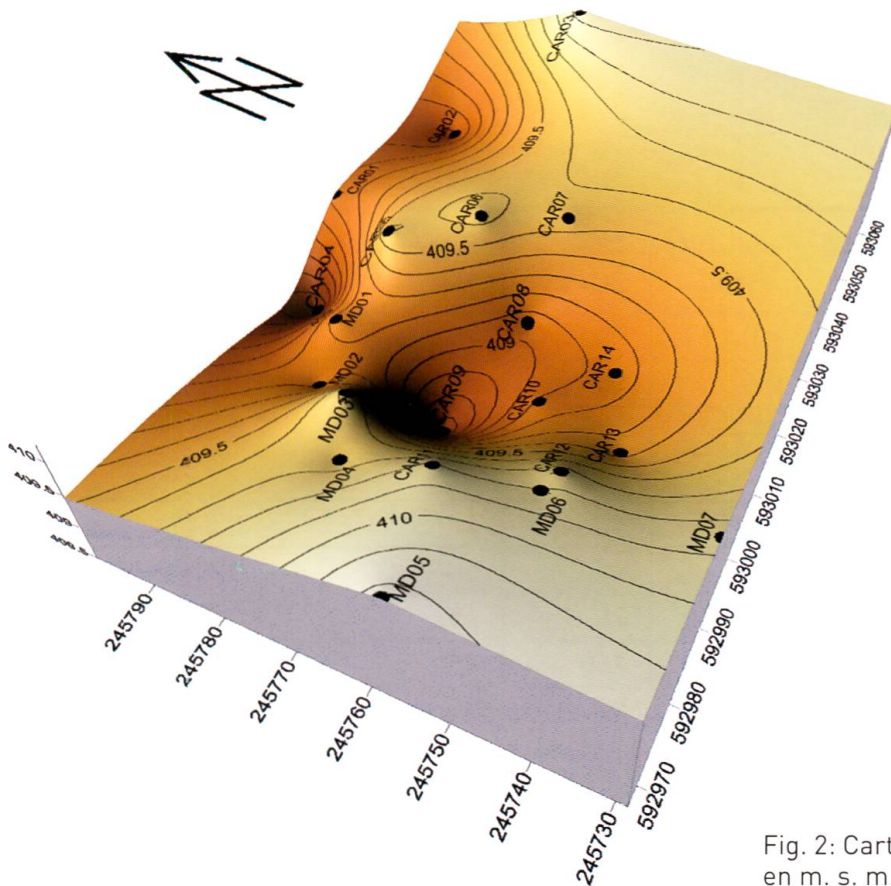
Fig. 2: Carte du toit de la molasse, altitudes en m. s. m.

A partir du hot spot de pollution mis en évidence, l'extension et la répartition des polluants peuvent être directement influencées par la géométrie du toit de la molasse à la base des graviers aquifères. C'est pourquoi il a été jugé utile de préciser cette géométrie lors de la campagne de sondages carottés de 2011 (Fig. 2): elle présente une légère dépres-

sion au droit de l'ancien bâtiment de l'usine à gaz (sondages CAR09, CAR10 et CAR08) et une faible pente vers la Somme au Nord.

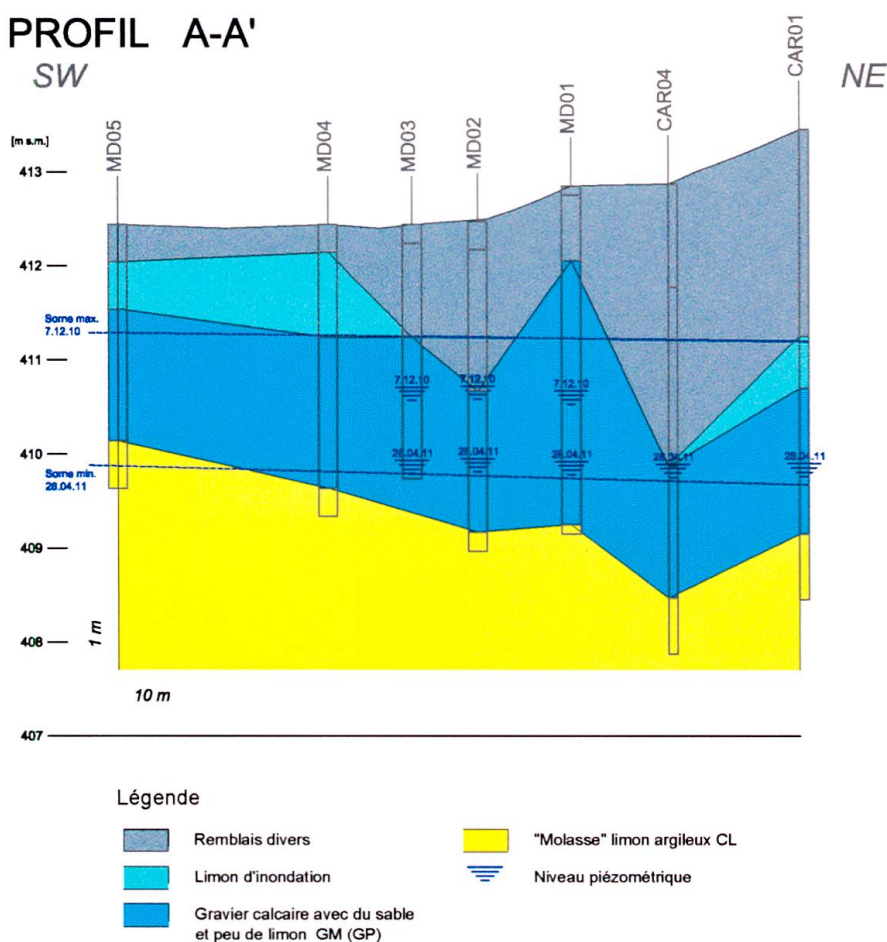
Fig. 4: Profil géologique en long SW-NE, parallèle à la berge Sud de la Sorne (voir la localisation du profil sur la carte de la figure 1).

Dans ce même cadre, la piézométrie de la nappe a été mesurée pour différentes situations hydrologiques. La figure 3 illustre la piézométrie en basses eaux du 28 avril 2011; elle montre une nappe localement discontinue, qui occupe les points bas du toit de la molasse aquiclude. Les gradients sont peu marqués vers le Nord, avec un niveau de la Somme légèrement inférieur à celui des piézomètres MD01 à MD03 situés à proximité (Fig. 4).

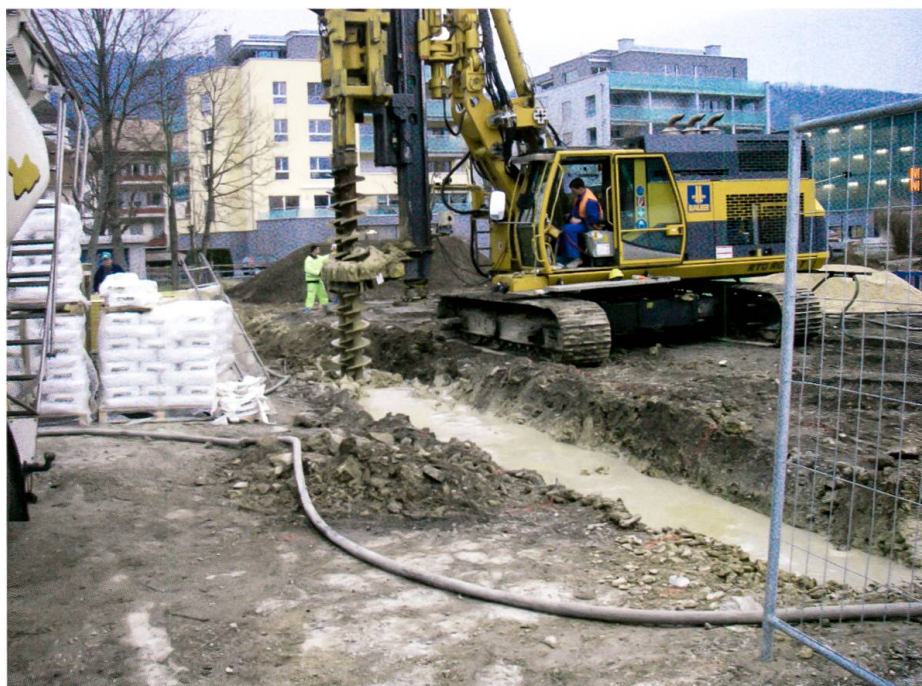
Fig. 5: Exécution de l'enceinte de confinement selon la technique «Mixed In Place».

selon la technique Mixed In Place (MIP, Fig. 5): le terrain en place est mélangé au moyen d'une tarière avec du coulis de ciment pour obtenir une paroi étanche de 35-40 cm de largeur. Cette paroi étanche n'a toutefois pas de fonction statique, si bien que les travaux d'excavation doivent garantir qu'une butée soit laissée à l'intérieur du périmètre confiné.

- **Enceinte de confinement hydraulique**, fichée dans la molasse sur tout le périmètre, réalisée selon la technique MIP (Fig. 5), en mélangeant au moyen d'une tarière le terrain en place avec du coulis de ciment pour obtenir une paroi étanche de 35-40 cm de largeur. Cette méthode a permis d'opérer la totalité des excavations sans venue d'eau, alors qu'elles étaient effectuées en grande partie sous le niveau des eaux souterraines.
- **Projet d'immeuble** réalisé immédiatement à la suite de l'assainissement et comprenant des appartements protégés au

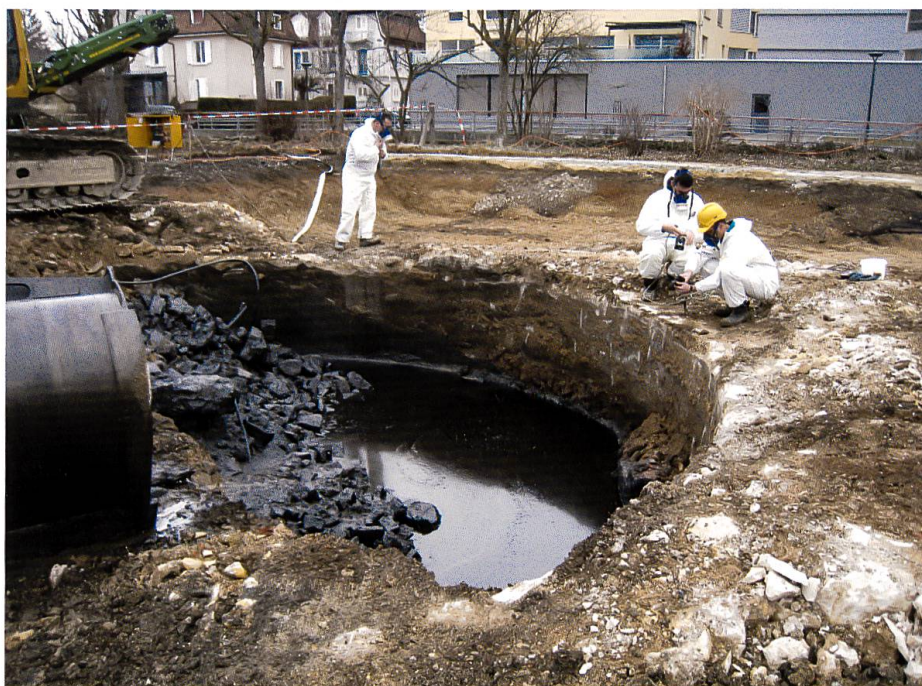
Fig. 6: Fosse circulaire découverte lors des terrassements.

Fosse circulaire: Les documents et données historiques étant quasi-inexistants, des «surprises» ne pouvaient pas être exclues. Ainsi, le 23 février 2012, lors de l'excavation du centre du périmètre considéré comme zone-source, une fosse circulaire en béton de 7 à 8 m de diamètre et de 1.5 m de profondeur a été mise au jour (Fig. 6). Elle était remplie de matériaux de démolition et montrait à sa base un liquide noirâtre, visqueux, fortement pollué, lequel a été pompé et évacué via une entreprise spécialisée.

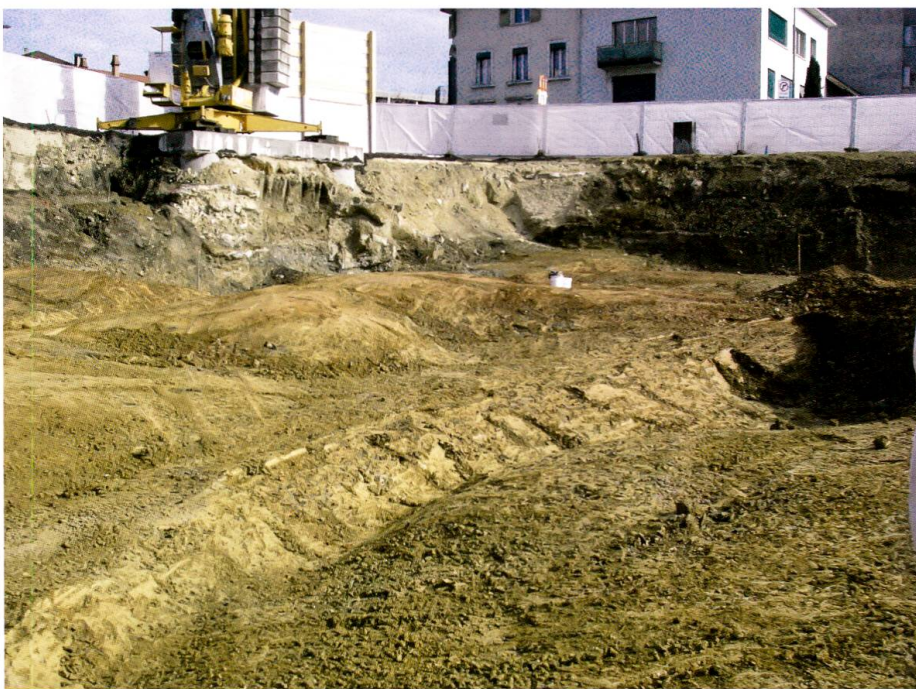
Fig. 9: Surface du toit de la molasse marneuse au terme des excavations.

Contrôle de l'assainissement: au terme de l'excavation, le toit de la molasse présentait une surface ondulée, qui a été systématiquement échantillonnée et analysée (Tab. 3, Fig. 9). Tous les échantillons (composés à partir de 5 points de prélèvement) atteignant des teneurs en HAP (y compris en benzo(a)pyrène) satisfaisantes, la planie graveleuse de fondation de l'immeuble projeté a pu être immédiatement confectionnée.
