Baugrundrisiken in schwierigem Untergrund mit geophysikalischen Methoden erkennen und entschärfen – am Beispiel des Neubaus der ARA Furnatsch in S-chanf, GR

Edi Meier ¹, Inma Gutiérrez ¹, Thomas Rüegg ², Markus Berweger ³

Keywords: Baugrund, Georadar, Gipskarst, Raibler Schichten

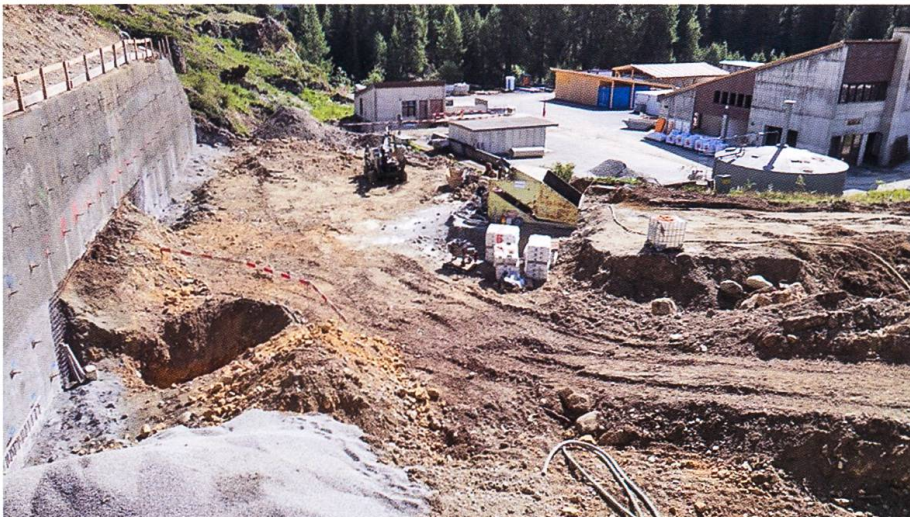
Fig. 4: Lage des freigelegten Karsthohlraumes an der hangseitigen Baugrubenwand (Bild Th. Rüegg, 31.07.2017).

Ende Juli 2017 wurde in der Rauhawacke am Fuss der hangseitigen (nordwestlichen) Baugrubenwand ein spaltenförmiger Karsthohlraum angeschnitten.

Mit dem weiteren Baufortschritt wurde festgestellt, dass es sich beim freigelegten Teil um einen Seitenast eines grösseren zusammenhängenden Systems von Hohlräumen handelte. Anfang August 2017 wurde in der Baugrubensohle eine Karsthöhle mit einem sichtbaren Rauminhalt von weit über 1000 Kubikmetern freigelegt, welche sich nur wenige Meter unterhalb der Baugrubensohle rund 10 Meter unter das zukünftige Gebäude und mindestens 20 m unter die hangseitige Baugrubenwand erstreckte (Fig. 4 und 5).

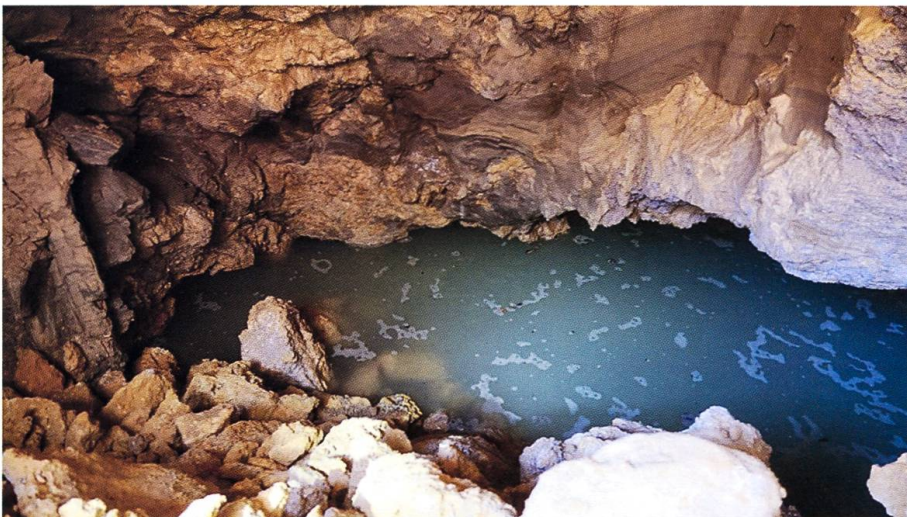
Fig. 6: Im Inneren des Karsthohlräum (Bild Th. Rüegg, 04.08.2017).

Die obersten 3 Meter dieses Hohlraumes waren mit Luft, der untere Teil mit Wasser von unbekannter Tiefe gefüllt (Fig. 6). Das verbleibende wenige Meter mächtige Dach der Karsthöhle bestand aus stark verwitterter und entfestigter Rauhawacke.

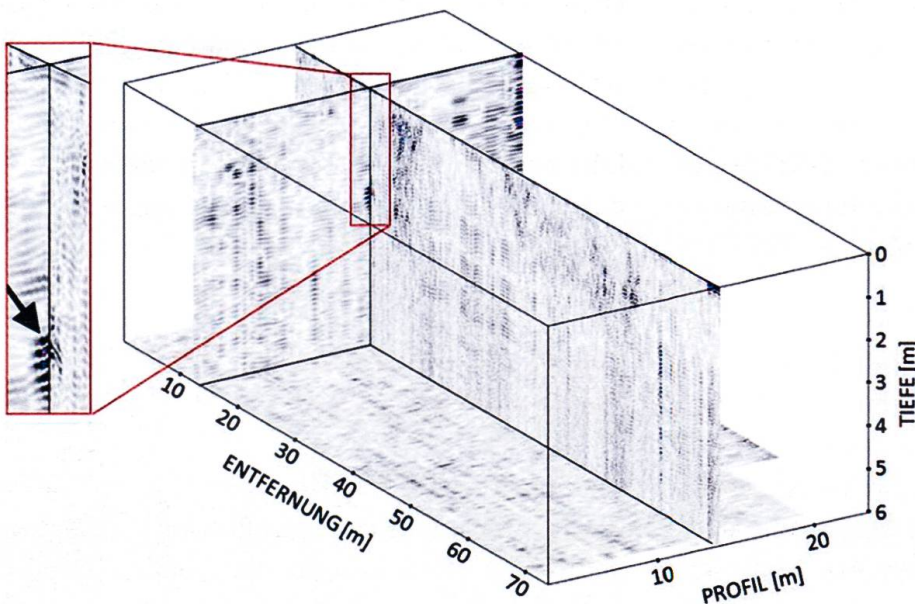
Bei einem Profilabstand von 50 cm lassen sich die Daten dreidimensional auswerten. Dazu wird zwischen den benachbarten Signalen linear interpoliert, um Ebenen und Querprofile zu errechnen. Aus den Ebenen, Längs- und Querprofilen wird im Anschluss ein Film erstellt, der auf dem Computer betrachtet sowie vor- und rückwärts bewegt werden kann. Auf diese Weise lassen sich räumliche Strukturen besser verfolgen. Ein Beispiel dazu zeigt Figur 10. Es stellt den

Schnitt vom real gemessenen Längsprofil bei 14 m mit dem interpolierten Querprofil bei 13 m dar. Hier lässt sich deutlich ein Hohlraum erkennen. In dieser Darstellung wurden die starken Signale eingefärbt: Das Reflexionssignal (vgl. Fig. 7b) wurde ab einer oberen Grenze rot und ab einer unteren Grenze blau gefärbt.

Fig. 10: Dreidimensionale Darstellung der Radardaten. Aufgenommen wurden Längsprofile. Querprofile und Ebenen wurden interpoliert.

Total wurden 111 Parallelprofile aufgenommen; in der ersten Etappe in einem seitlichen Abstand von 50 cm, in den weiteren drei Etappen von 1.00 m. Längs der Profile wurde alle 5 cm ein Messwert gespeichert. Der Messlinienraster der ersten 48 Profile der Messkampagne vom August 2017 ist in Fig. 10 dargestellt. Die restlichen 63 Profile schliessen südlich an dieses Raster an.

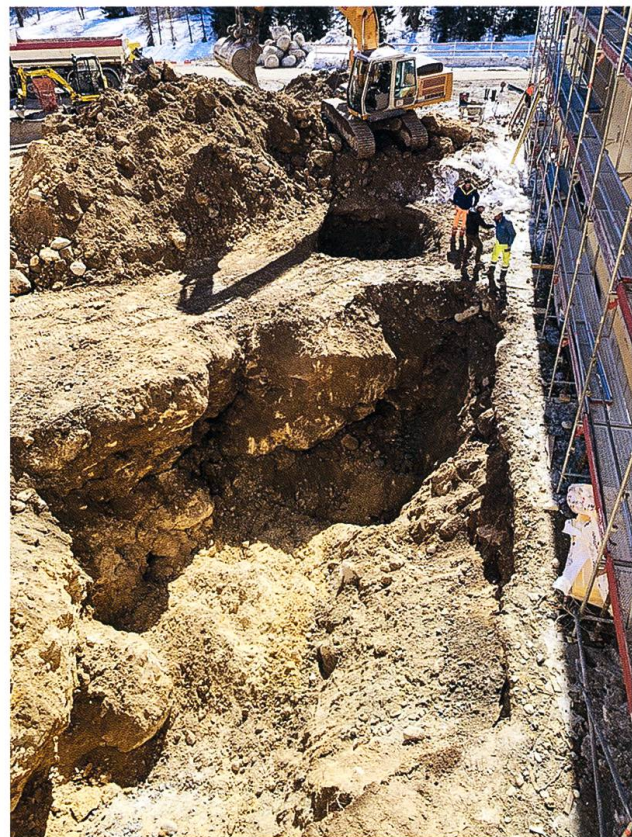
Fig. 13: Das zuletzt vorgefundene Höhlensystem in der vierten Etappe. Rechts im Bild ein bereits fertiggestellter Teil der neuen ARA (Bild M. Berweger, 22.03.2019).
