Restaurierung der Klosterkirche Bellelay BE

Autor(en): **Gerster, Alban**

Zeitschrift: **Das Werk : Architektur und Kunst = L'oeuvre : architecture et art**

Band (Jahr): **55 (1968)**

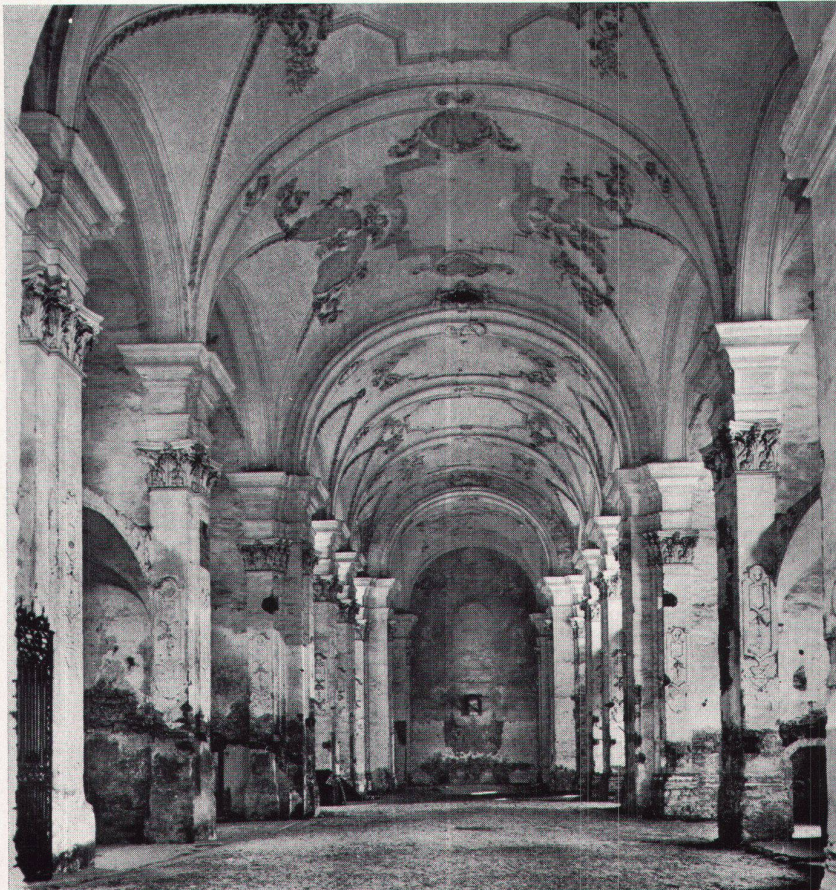
2
Kircheninneres vor der Restaurierung
Intérieur de l'église avant la restauration
Interior of the church prior to the restoration

Im Verlaufe dieser Zeit wurden alle irgendwie noch verwendbaren Materialien herausgerissen. Es verschwanden die Bodenbeläge, die Bleiverglasungen und die eisernen Fenster, die Emporenbrüstungen und alle Türen. Auf der Empore wurde das Backsteingewölbe über dem südlichen Seitenschiff ausgebrochen, um einen Zugang zum Estrich zu schaffen, weil die Holztreppe im Nordturm, die ursprünglich hierfür diente, ihren Platz in irgendeinem Bauernhause gefunden hatte.

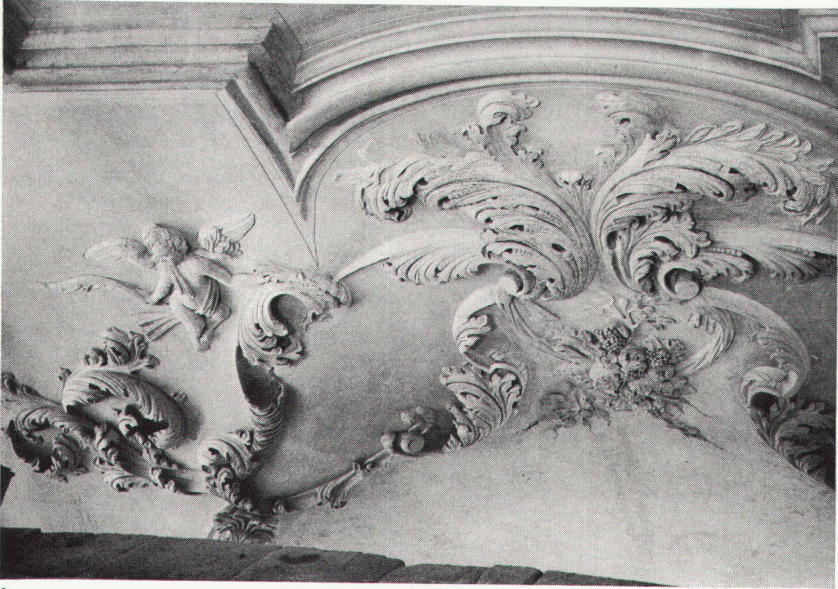
4

Nach der Restaurierung
Après la restauration
After restoration

Die Restaurierung des Innenraumes verlangte die Ergänzung der stark beschädigten barocken Stuckornamente in einem Umfang, wie sie unseres Wissens in der Schweiz noch nie ausgeführt wurde. Von den Gewölben waren große Teile heruntergefallen, und soweit die Kapitelle von den Emporen aus erreichbar waren, hatten sich die Besucher während Jahrzehnten den Stuck abgeschlagen und als Souvenir mitgenommen. Die Restaurierung der Stuckarbeiten wurde von der Firma Griessel in Zug ausgeführt. Fast überall konnten die fehlenden Teile nach den noch vorhandenen ergänzt werden. Nur an drei Fensterumrahmungen im Chor und an der Empore mußten für einige

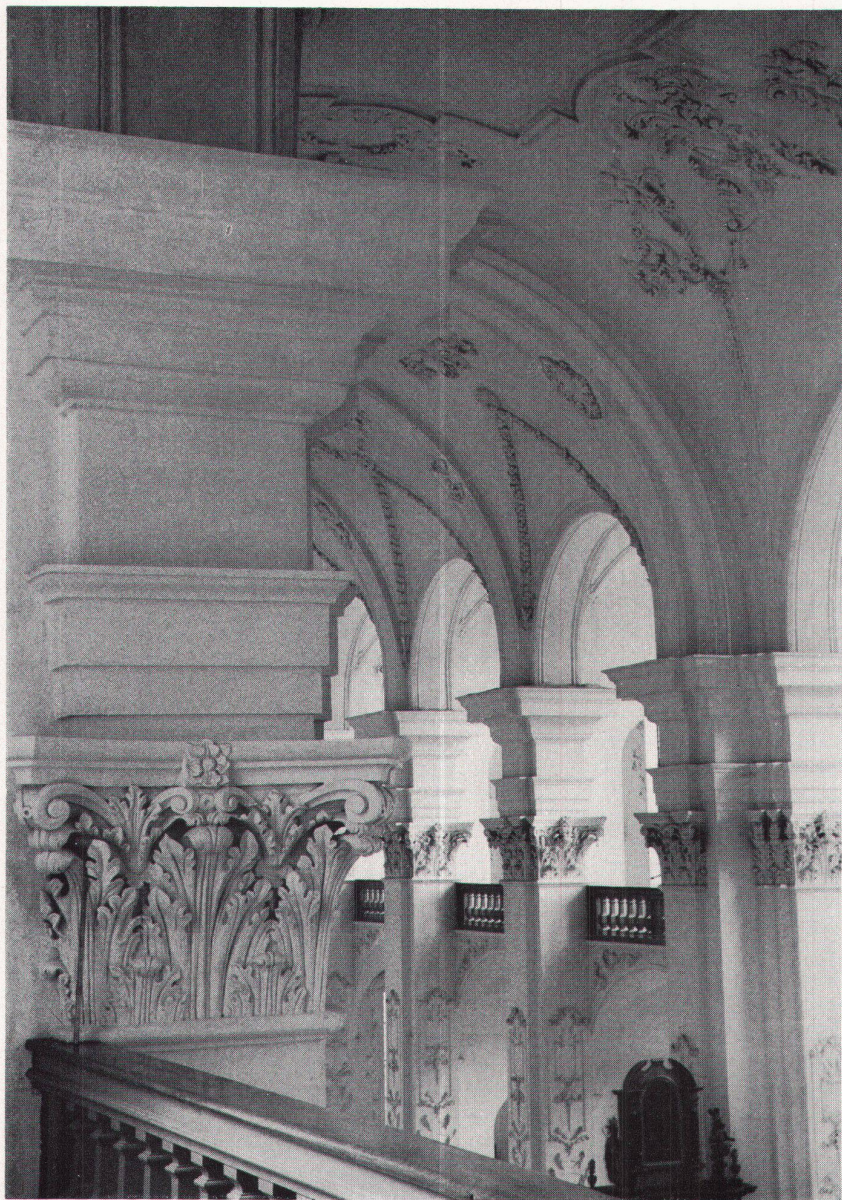
6
Blick von der nördlichen Empore zum Mönchschor nach der Restaurierung
Vue prise de la tribune nord vers le chœur des moines, après la restauration
View from the north gallery toward the collegiate choir, after the restoration

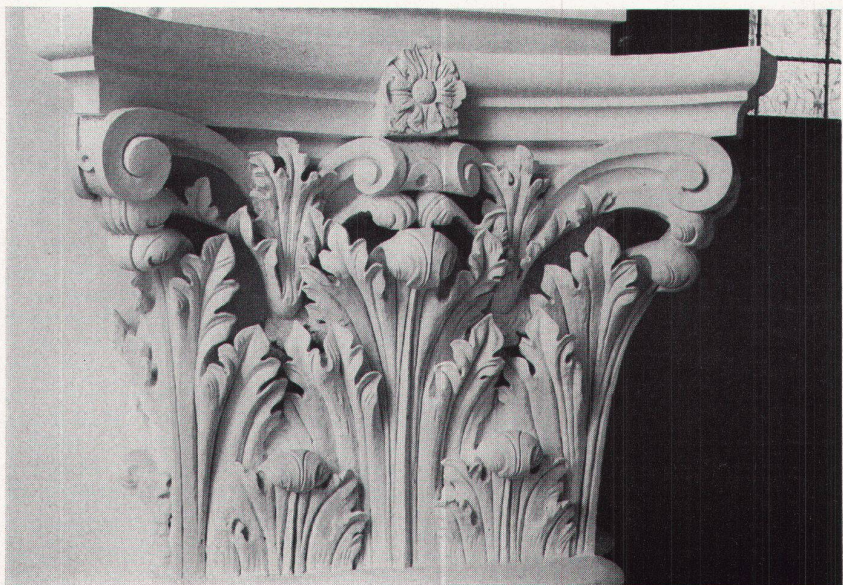
7
Pfeilerkapitell nach der Restaurierung. Die Gefahren der Ergänzung: Korrektheit und Glätte
Chapiteau de pilier après la restauration
Capital of pillar after restoration

fehlende Stuckornamente, von denen gar nichts mehr oder nur noch ungenaue Wandabdrücke vorhanden waren, neue Formen gefunden werden.
