# Restaurierung der Kathedrale St. Gallen

Autor(en): **Grünenfelder, Joseph**

Zeitschrift: **Das Werk : Architektur und Kunst = L'oeuvre : architecture et art**

## Restaurierung der Kathedrale St. Gallen

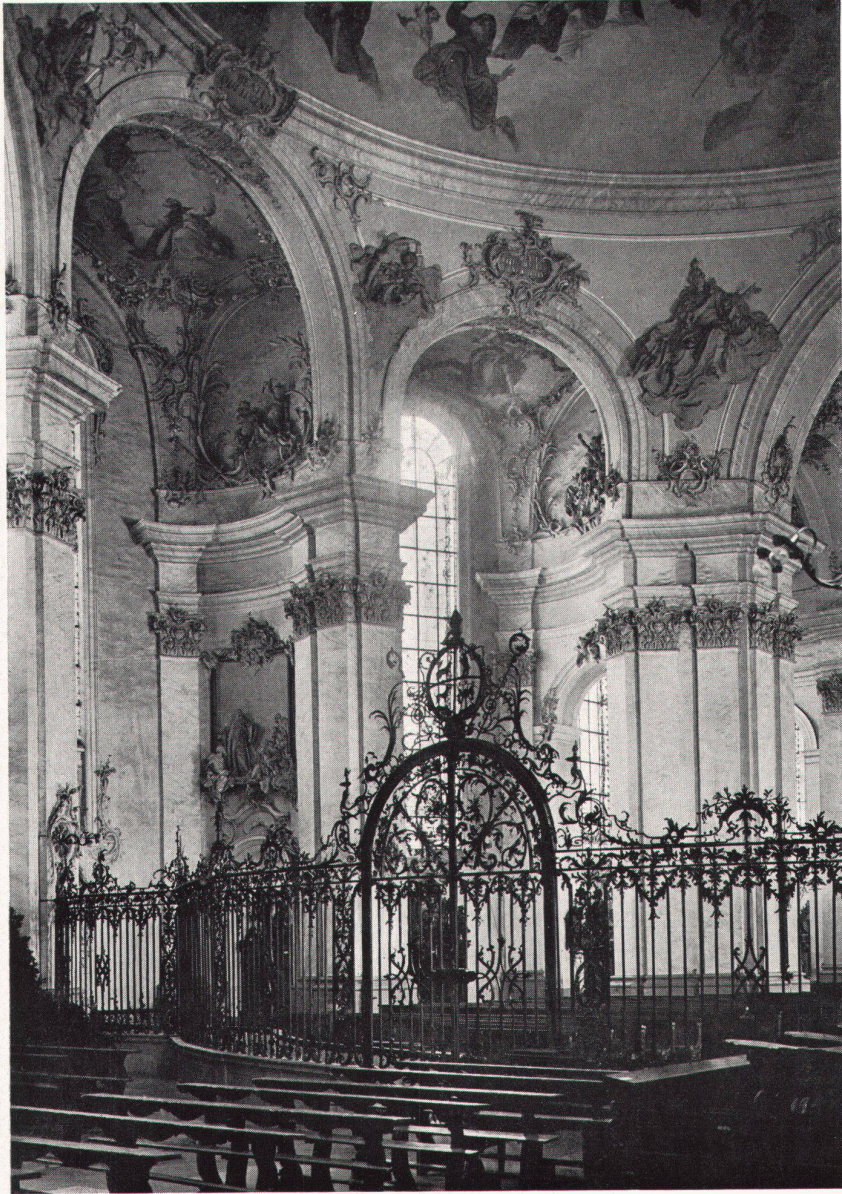
1 Blick vom Chor in die Rotunde vor der Restaurierung  
Vue prise du chœur vers la rotonde avant la restauration  
View from the choir into the rotunda prior to the restoration

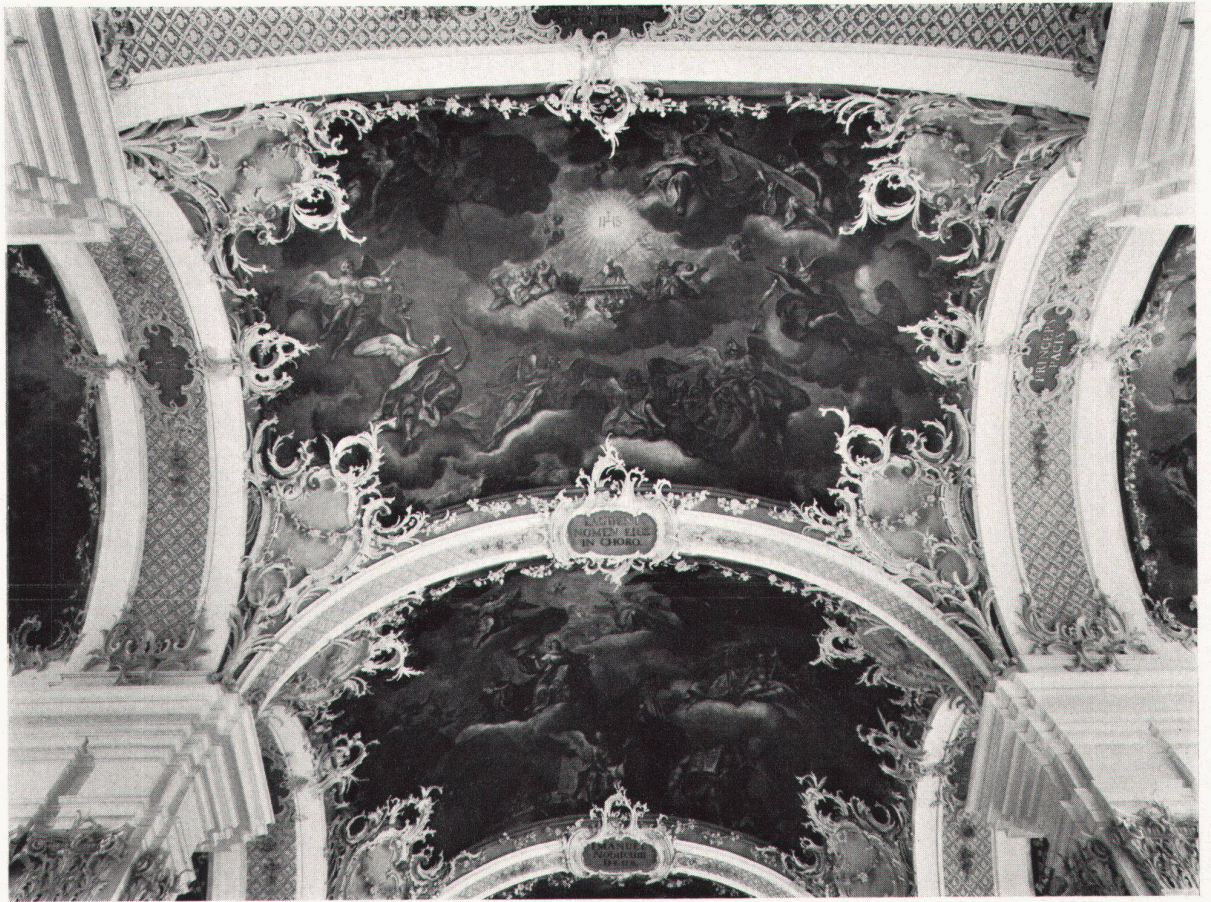
4

**4** Restauriertes Chorgewölbe mit den dunkeltonigen Malereien Joseph Wannemachers  
 Voûtes restaurées du chœur, avec les peintures à tonalités sombres de Joseph Wannemacher  
 Restored choir vaulting with the dark-toned paintings of Joseph Wannemacher

In farblicher Hinsicht boten sowohl Gemälde wie Stuck Überraschungen. Die süddeutschen Rokokokirchen erhalten ihren Reiz durch die lichte Palette ihrer Deckenbilder, zu denen zartfarbig gefaßter Stuck unmerklich überleitet. In St. Gallen aber, der spätest entstandenen barocken Klosterkirche im weiten Umkreis, traten dunkeltonige Gemälde mit rauchigen Wolkenzutage, die nur an ganz wenigen Stellen, etwa im

Zenit des Himmels, zu strahlender Lichtfülle sich erhehlen. Daß dieser eigenartige Gesamtklang nicht durch Nachdunkelung entstanden sein kann, belegt schon ein Bericht von 1784, der die Wolken am St. Galler Gewölbe mit dem Rauch eines Ziegelofens vergleicht. Es ist eine Kunst, die weit mehr mit den Kontrasten von Hell und Dunkel denn mit der Buntheit der Farben arbeitet.

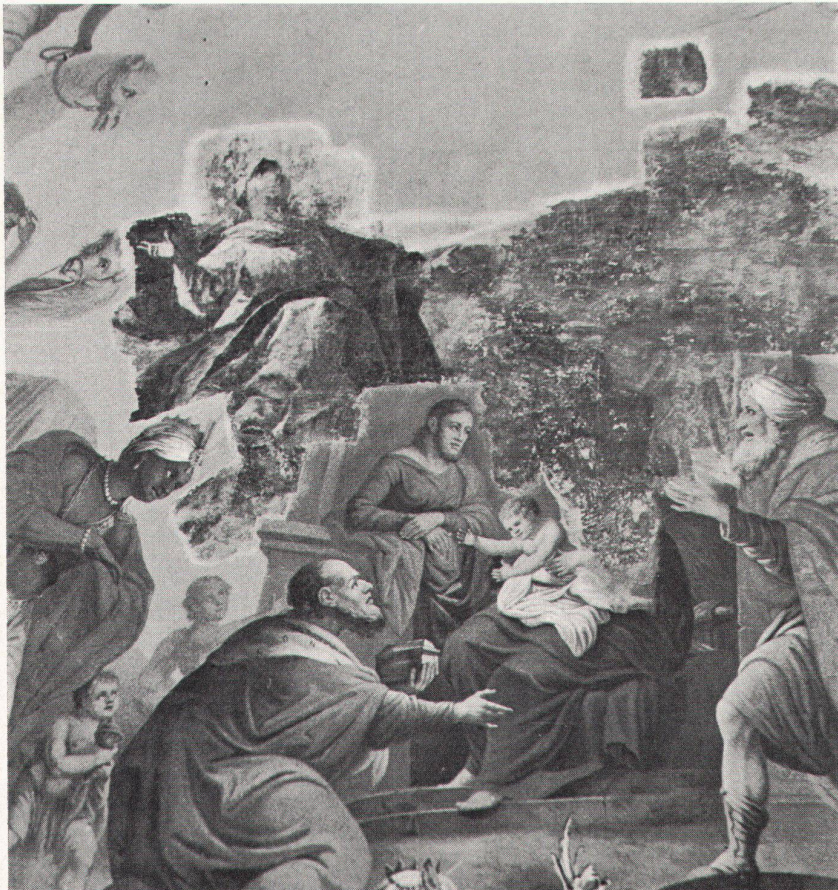
5

**5** Gewölbemalereien im Chor während der Abdeckung. Unter Orazio Morettos Anbetung der Könige (1819–1821) erscheint Joseph Wannemachers Maria im Sternenzweig (1764–1766)  
 Peintures de la coupole durant le décapage. Sous l'Adoration des Mages (1819–1821) d'Orazio Moretto apparaît la Vierge couronnée d'étoiles (1764 à 1766) de Joseph Wannemacher  
 Vaulting paintings in the choir during the uncovering. Beneath Orazio Moretto's Adoration of the Kings (1819–1821) appears Joseph Wannemacher's Virgin Mary (1764–1766)

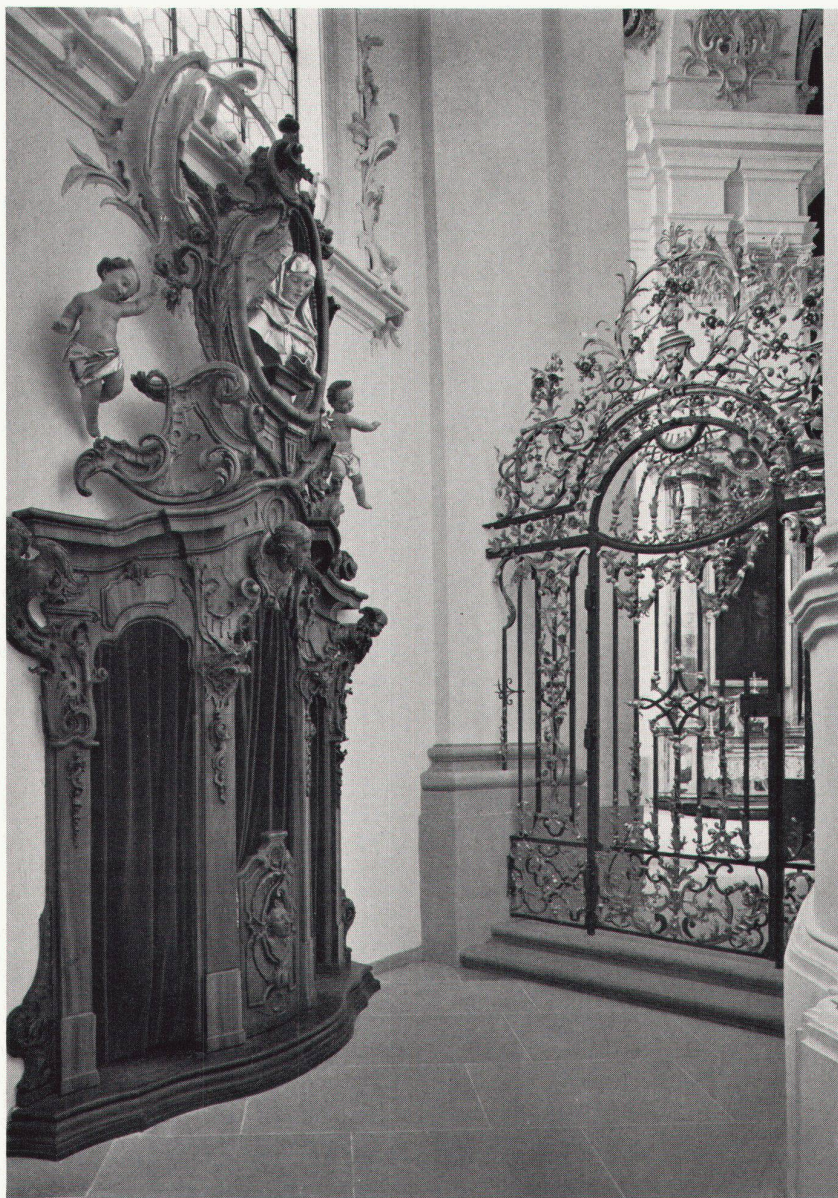
8  
 Beichtstuhl von Joseph Anton Feuchtmayer (1761/62) und Chorgitter im  
 nördlichen Rotundenumgang mit freigelegten Fassungen  
 Confessionnal de Joseph Anton Feuchtmayer (1761/62) et grille du  
 chœur dans le pourtour nord de la rotonde  
 Confessional by Joseph Anton Feuchtmayer (1761/62) and choir screen  
 in the north rotunda passage

Chor- und Beichtstuhlreliefs zeigten nach der Entfernung der schokoladefarbenen Übermalung (die offenbar den Maßgebenden von 1866 als materialgerechter Holzton erschien) Hintergründe in fein gestuften Blaugrautönen, vor denen ölvergoldete Figuren agieren; damit tritt der bildmäßige Aufbau dieser dreidimensionalen Schnitzwerke erst richtig in Erscheinung. Auch die Intarsien der Stuhldorsale können jetzt wieder, von dicken Lackschichten befreit, ihr feines Spiel entfalten.

Das Chorgitter erhielt seinen ursprünglichen Grün-Gold-Klang zurück. Seine Erhaltung ist wesentlich für die Wirkung des Kirchenraumes und ist, selbst schon dem Louis XVI verpflichtet, wichtiges raumverschleifendes, also barockes Element in dem von einer klassischen Haltung geprägten Bauwerk. Ihm fällt die Aufgabe zu, den Auftakt zu der die symmetrische Anlage der Baukörper nicht beachtenden, den Chor bevorzugenden Ausstattung mit rotmarmornen Stuckaltären, Chorgestühl und Hochaltar zu bilden. Ein neuerrichteter Altar in der Rotunde trägt den Forderungen der neuen Liturgie nach der Zelebration in unmittelbarer Nähe der Gemeinde Rechnung.

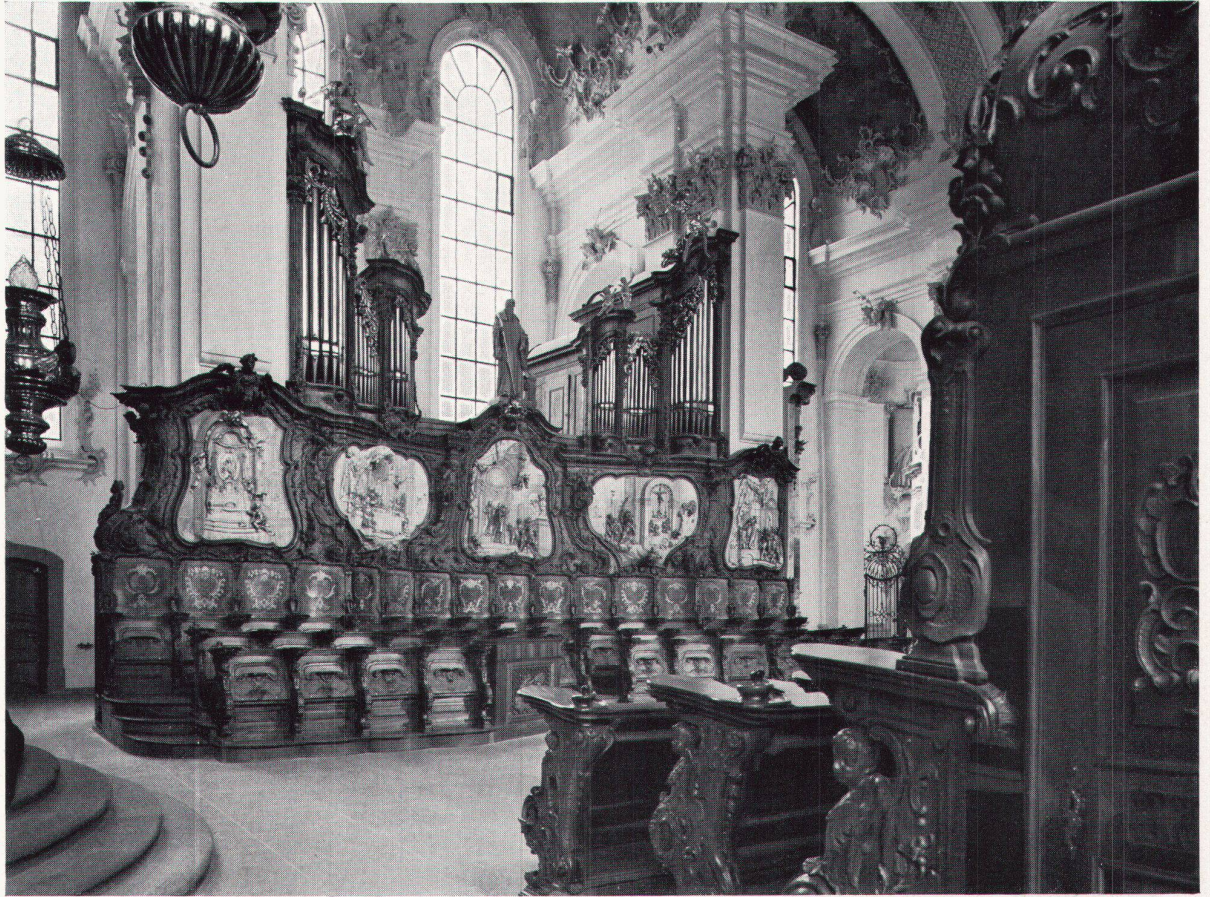
9  
Südseite des Chorgestühls von Joseph Anton Feuchtmayer (1763–1767), von Lack und Übermalung befreit. Die Originalfassung und die Intarsien sind wieder sichtbar

Côté sud des stalles de Joseph Anton Feuchtmayer (1763–1767). Les couleurs originales et les marqueteries sont à nouveau visibles  
South side of the choir stalls of Joseph Anton Feuchtmayer (1763–1767), with varnish and painting removed. The original colours and intarsias are again visible

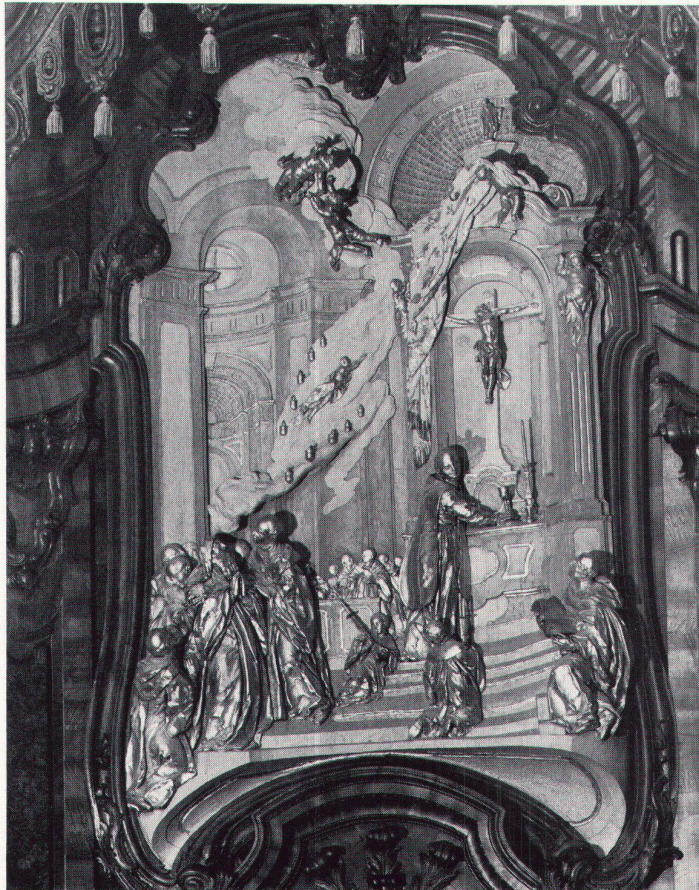
10  
Relief «Tod des heiligen Benedikt» am Thronszitz von Joseph Anton Feuchtmayer nach der Restaurierung der Originalfassung  
Le relief de Joseph Anton Feuchtmayer «La mort de Saint Benoît» ornant le trône, après la restauration  
Relief 'Death of St. Benedict' on the throne by Joseph Anton Feuchtmayer, after the restoration of the original colours

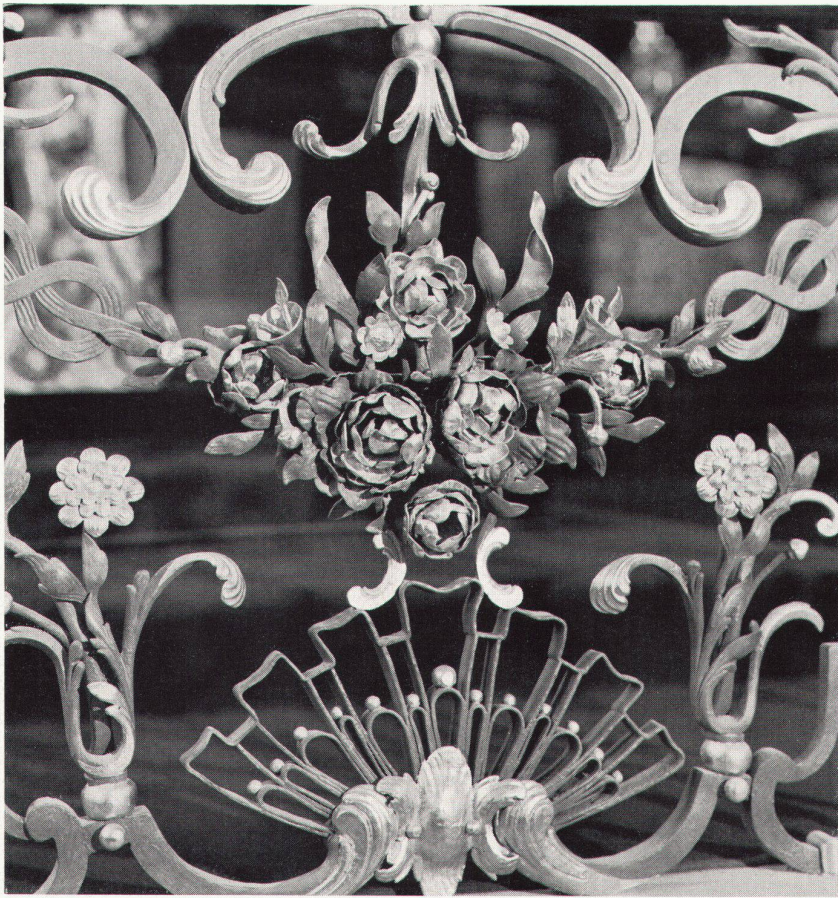
11  
Detail des Chorschrankengitters von Joseph Mayer (1771)  
Détail de la grille du chœur par Joseph Mayer (1771)  
Detail of the choir screen by Joseph Mayer (1771)

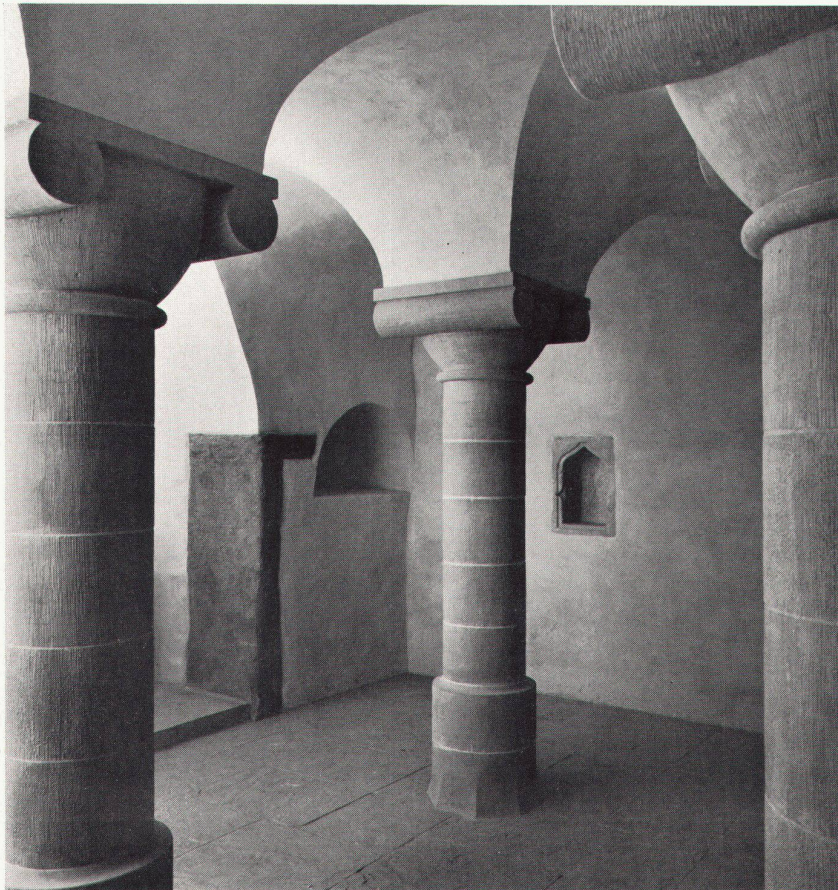
12  
Otmarskrypta nach der Restaurierung  
Crypte de Saint Otmar, après la restauration  
Otmars' Crypt after the restoration

Die Krypten unter Hochaltar und Empore – Bestandteile schon der Vorgängerbauten und ins hohe Mittelalter zurückreichend – wurden nach sorgfältiger Restauration wieder zugänglich gemacht und dienen als Grablege der letzten drei St. Galler Fürst-äbte (Galluskrypta) und der Bischöfe, die seit 1824 Herren des Gotteshauses sind (Otmarskrypta).
