Trockenmauern am Grabserberg

Erhaltenswerte Objekte zwischen Verfall und Restaurierung

Röbi Küng, Grabs

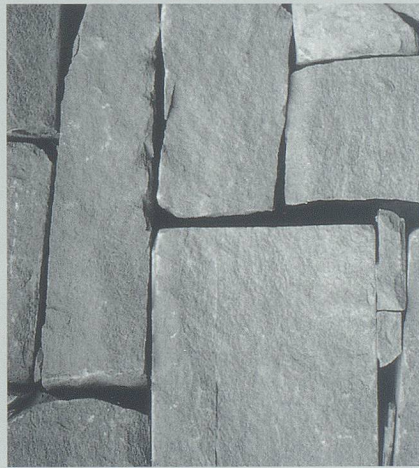
Ausschnitt aus einer mit Schroppen erstellten Sandsteinmauer.

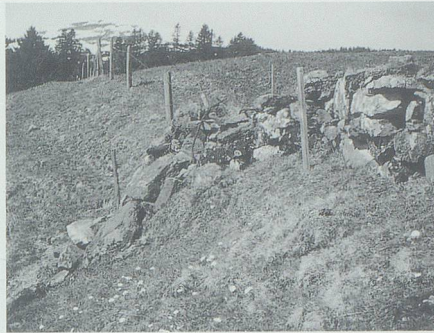
Diese zwei Aufnahmen aus dem Gebiet Buechen verdeutlichen den Unterschied zwischen Trockenmauer (links) und Lesesteinwall (rechts). Der Übergang ist oft fließend, was eine klare Einteilung erschwert. Bilder 1998.

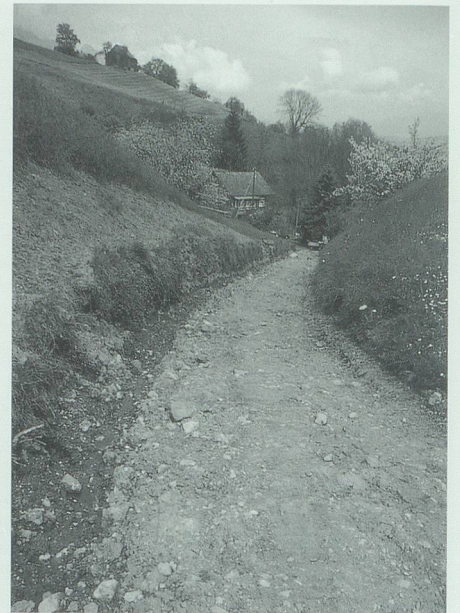
Im unteren Bereich der Chüegass sind die seitlichen Stützmauern infolge von Grabungsarbeiten verschwunden. Der Mangel an Zeit und Geld hat wohl dazu geführt, dass die Herstellung des ursprünglichen Zustandes unterlassen wurde. Bild 1998.

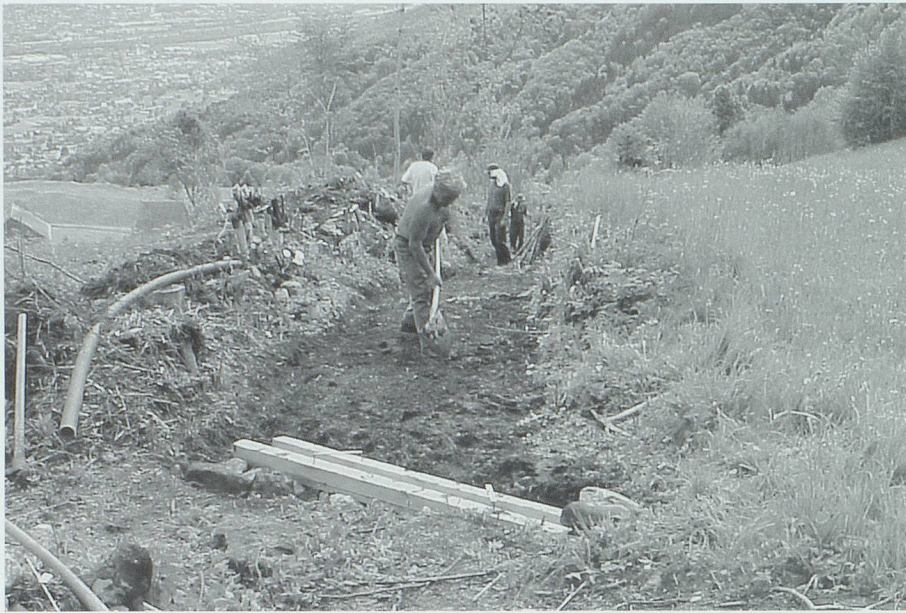
Vor dem Wiederaufbau der seitlichen Stützmauern im Projektabschnitt an der Buechengass wurde die Wegsohle auf einer Länge von 240 Metern in Stand gesetzt. Diese Arbeit übernahmen Angehörige des Grabser Zivilschutzes. Bild 2000: René Hitz, Grabs.

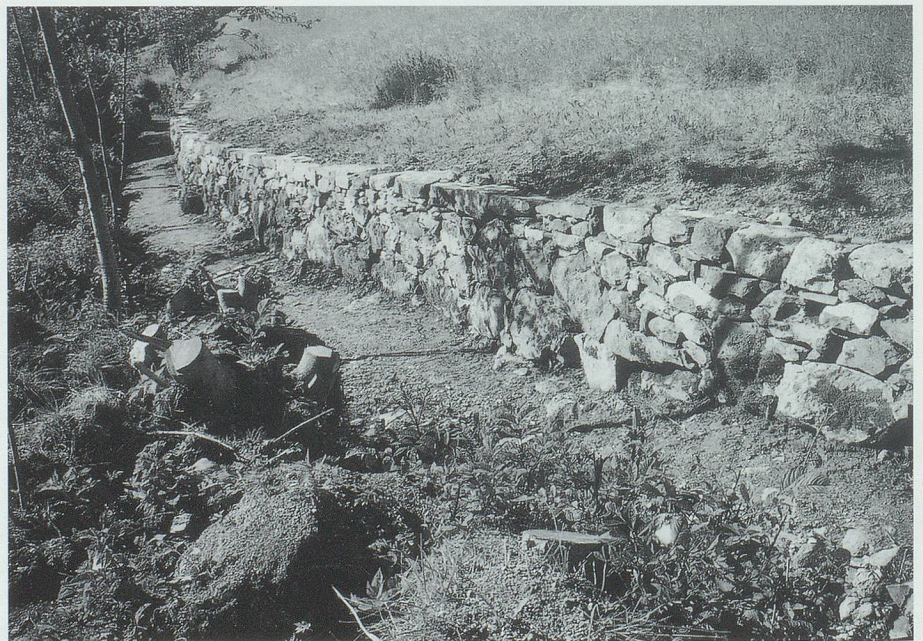
Das Ergebnis der Instandstellung kann sich sehen lassen und könnte für weitere Projekte auf Gemeindegebiet als Anschauungsobjekt dienen. Es wäre wünschenswert, wenn seitens der öffentlichen Hand mit Anstössern eine Vereinbarung für Pflege- und Unterhaltsarbeiten abgeschlossen werden könnte. Bild 1998.

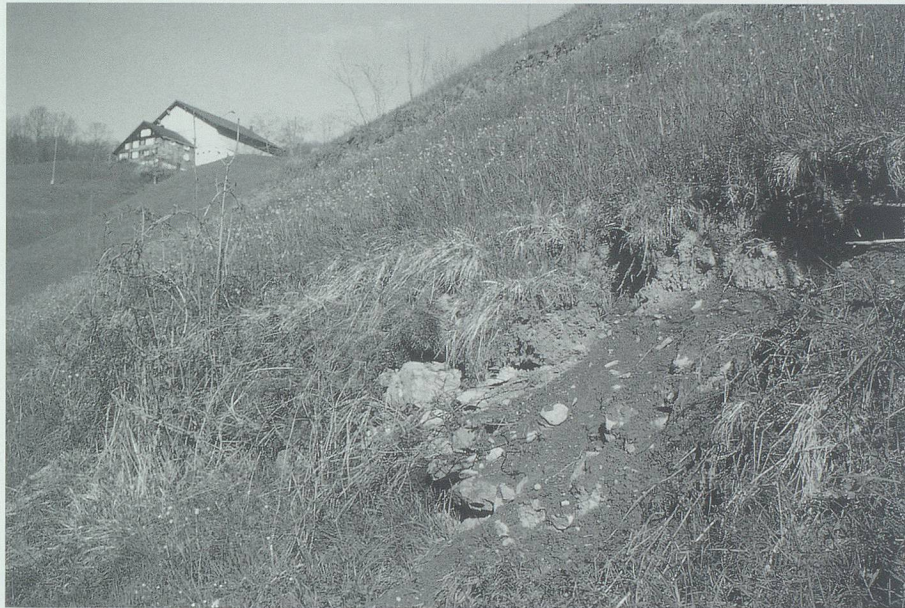
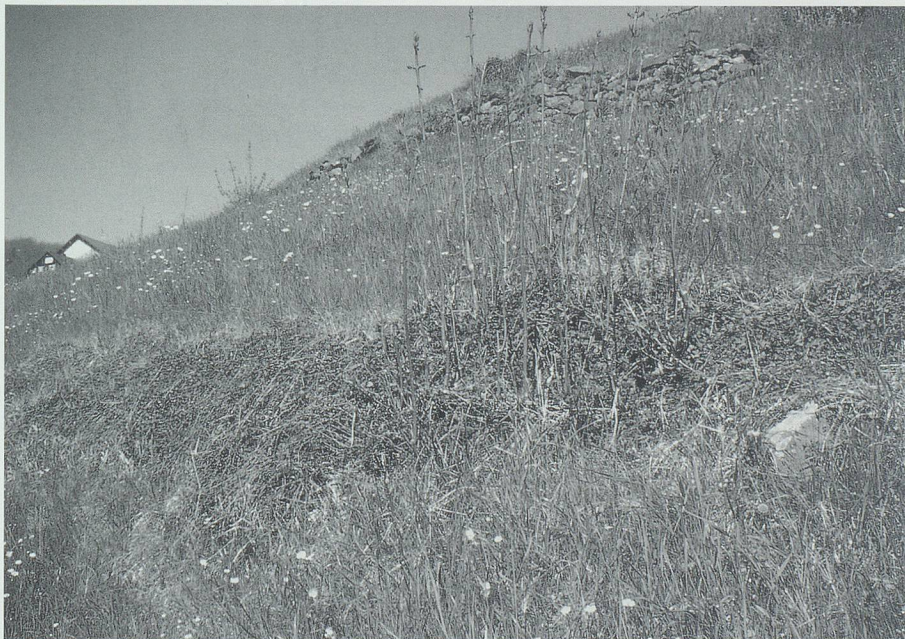
Im östlichen Teil des Wingerts sind die Trockenmauern nur noch rudimentär vorhanden. An manchen Stellen ist der Zerfall schon weit fortgeschritten, die Mauer verliert ihre Stützfunktion, und die Erde rutscht nach. Andere Überreste sind so stark bewachsen, dass ihre Bedeutung als Lebensraum für Reptilien und andere Kleintiere weitgehend verloren gegangen ist. Bilder 1998.
