# Die Eisverhältnisse bei den Kraftwerken an Aare und Rhein vom Bielersee abwärts bis Basel im Februar/März 1929 [Fortsetzung]

### Die Eisverhältnisse bei den Kraftwerken an Aare und Rhein vom Bielersee abwärts bis Basel im Februar/März 1929.

Von dipl. Ing. A. Harry, Zürich.  
(Fortsetzung)

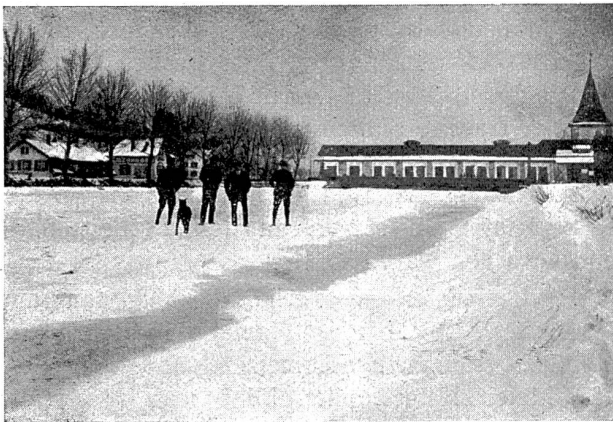
Das Stauwehr des E. W. der Stadt Aarau staut die Aare bis in das Unterwasser des E. W. Olten-Gösgen. Im Bereiche des Staus bildete sich eine feste Eisdecke bis zur Brücke Schönenwerd. Oberhalb war die Aare bis Zentrale Gösgen eisfrei. Unterhalb der Wehre war die Aare auf eine Länge von ca. 100 m eisfrei, infolge des unter und seitlich dem Wehr hervortretenden Grundwassers, welches eine Temperatur von immer noch + 5 ° C. aufwies. (Abb. 22); von da an war die Aare bis zum Unterwasserauslauf in Aarau überfrozen. Am 10. und 11. Februar kam auf den Kanälen ziemlich viel Treib- und Grundeis an, das zerkleinert und durch die Turbinen durchgelassen, oder durch den Abweiskbalken nach dem Ueberlauf gedrängt und dort abgelassen wurde. In der Nacht vom 11. auf den 12. Februar bildeten sich dann auf den beiden Kanälen von den Abwehrbalken aufwärts Eisdecken, die innert zwei Tagen bis fast zum Stauwehr (ca. 2 km) hinaufreichten (Abb. 23).

Abb. 23. Elektrizitätswerk der Stadt Aarau, Oberwasserkanal II. 15. Februar 1929.

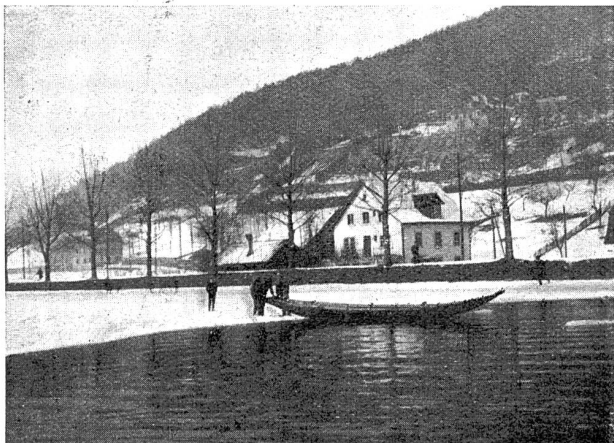
Abb. 25. Das Eis wird durch den Druck des Schiffes abgesprengt.

30 cm dick und mußte eingesägt werden. Weiter oben verdünnten sich die Eisschichten auf 25, 20, 15 und 10 cm, die ohne Einsägen mit Schiffen abgedrückt (Abb. 25) und den Abwehrbalken entlang in den Ueberlauf befördert werden konnten. (Abb. 26.) Bis Montag Mittag waren beide Kanäle abgedeckt. Die großen Eismassen, die sich in der

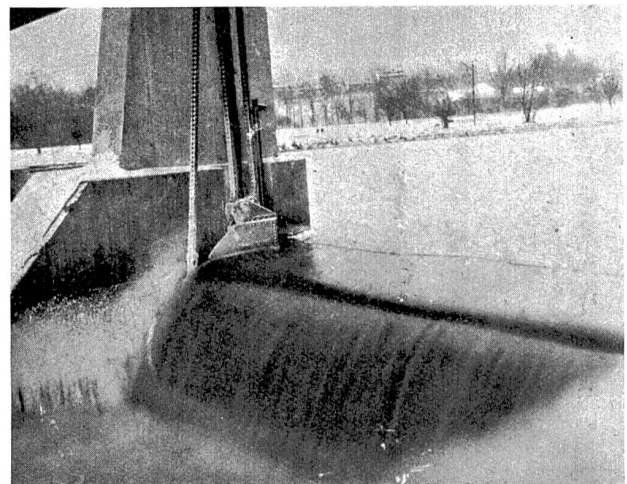
Abb. 31. Kraftwerk Rüchlig. Stauwehr, Öffnung 1 links, von unten gesehen. Wassermenge in der Aare  $\approx 100 \text{ m}^3/\text{sek}$ . Der Ueberfall entsteht periodisch durch die Schwankungen, verursacht durch die oben liegenden Werke. 18. Februar 1929.

Sehr störend machten sich bei diesem Werk die Wasserstandsschwankungen, verursacht durch die obenliegenden Werke, bemerkbar (Abb. 30 und 31). In den Tagen vom 4./5. März betragen die täglichen Schwankungen bis  $+20$  m<sup>3</sup>/sec und die nutzbare Wassermenge bei einem Mittel von 110 m<sup>3</sup>/sec = 90—130 m<sup>3</sup>/sec.

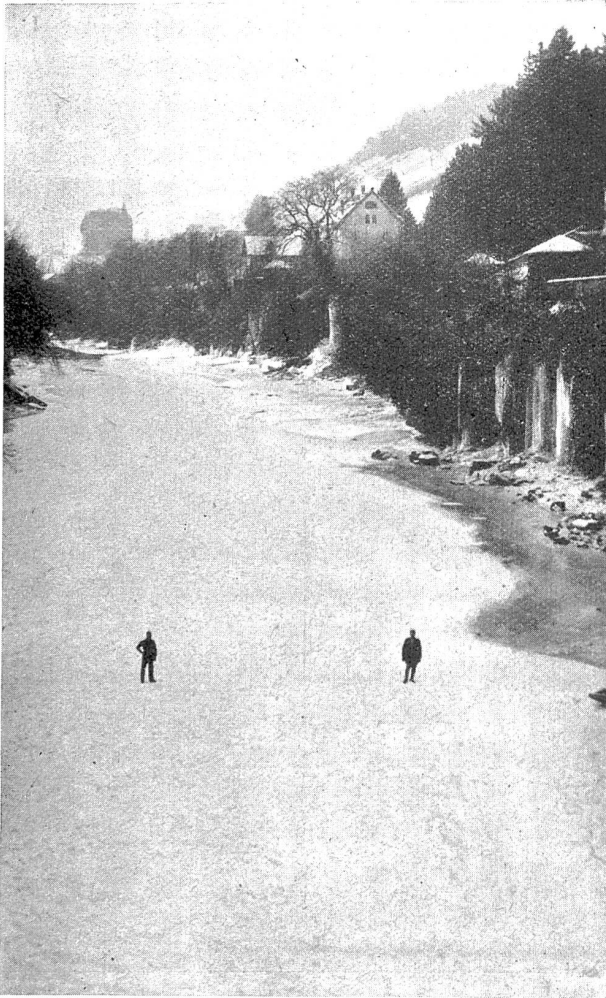
Unterhalb des Elektrizitätswerkes war die Aare vollständig zugefroren (Abb. 35).

Abb. 35. Elektrizitätswerk der Stadt Brugg. Die zugefrorene Aare unterhalb des Elektrizitätswerkes.

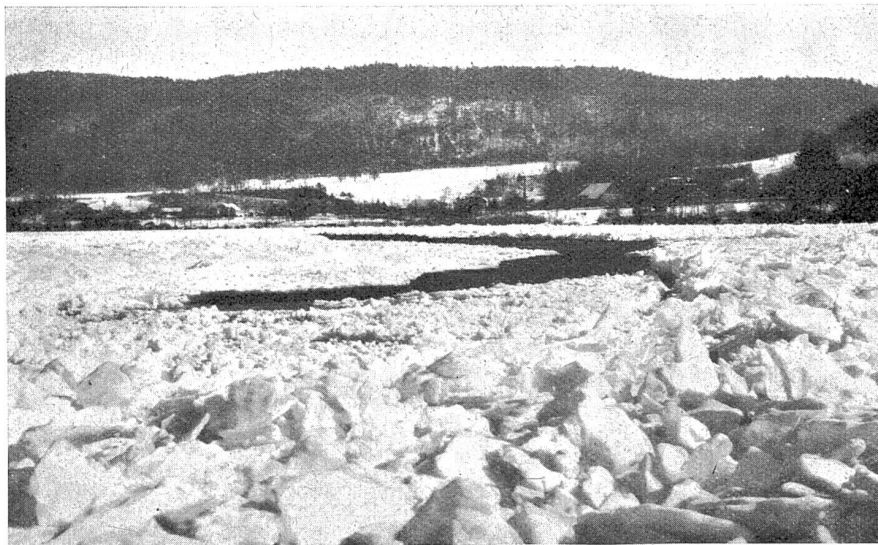
Das Staugebiet war weit aufwärts mit einer geschlossenen Eisdecke überzogen. Bis 1,8 km oberhalb des Stauwehres reichte eine Zone von Packeis (Abb. 36 und 37); hier begann die geschlossene Eisdecke von 15 bis 20 cm Dicke, die sich bis zum Kraftwerk hinab zog (Abb. 38). Zur Verhinderung eines eventuell vorhandenen Eisschubes gegen die Schützen wurden in der Eisdecke vor den Schützen zirka 50 cm breite Schlitz eingehauen (Abb. 39 und 40). Die Schlitz blieben offen, so daß offenbar kein Eisschub vorhanden war.

Abb. 36. Kraftwerk Laufenburg. Packeis im Staugebiet, 3,6 km oberhalb des Werkes. Februar 1929.

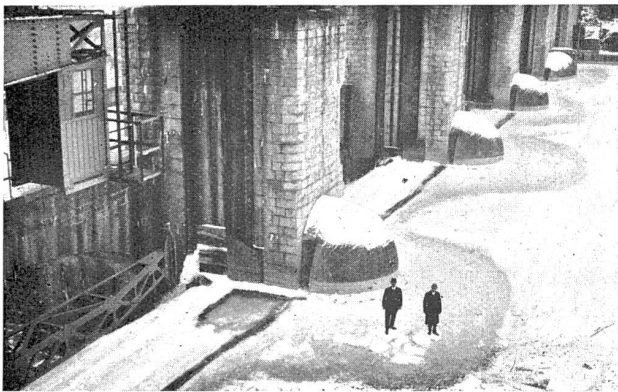
Abb. 39. Kraftwerk Laufenburg. Blick vom Oberwasser gegen das Wehr. Februar 1929.

Diese oberen Schützen mit Stellung der Schützenoberkante auf Oberwasserspiegel konnten erst wieder längere Zeit nach Eintreten des Tauwetters bewegt werden. Es wird sich also künftig empfehlen, die Eisbildung an den oberen Schützen durch entsprechende Schützenstellung möglichst zu verhindern. Zum Auftauen der Vereisungen eignen sich brennende Kokskörbe und große Petrolbrenner. Die unteren Schützen, die zum größten Teil im Wasser liegen, waren während der ganzen Kälteperiode zur Wasserregulierung betriebsfähig geblieben.
