# Das Hochwasser im Gebiete des Bachtels vom 25. August 1939 [Fortsetzung]

Autor(en): **Brockmann, O.**

## Das Hochwasser im Gebiete des Bachtels vom 25. August 1939

### Die Schäden und ihre Ursachen

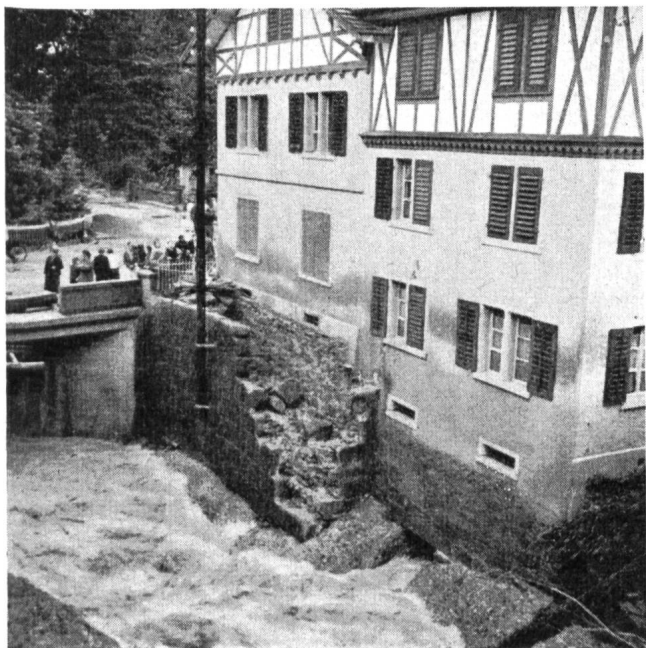
Abb. 1 Felsenge der Jona im Dorfe Rüti bei abnehmendem Hochwasser, flussabwärts gesehen. Der Wellenschlag des Hochwassers hat die Mauern bis hoch über die Fenstersimsen beschmutzt.

**Engpässe an Bachverlegungen.** Es bestehen zwei Engpässe an der Jona in Rüti. Der obere liegt im Dorfe bei der Brücke der Strasse nach Tann (Abb. 1,

aufgenommen nach dem Hochwasser bei noch starker Wasserführung, und Skizze Abb. 2). Die Jona zwingt sich hier in scharf gezackter Linie durch eine in der Tiefe sehr enge Schlucht aus Nagelfluhfels. Hart an den Rändern der Felswände der Schlucht stehen beiderseits geschlossene Häuserreihen mit Läden und Werkstätten. Das untere Ende der Schlucht ist mit einer Brücke aus Steinquadern überwölbt, die mit armiertem Beton beiderseits verbreitert wurde. Es wurde versäumt, den glatt geschliffenen Nagelfluhkegel, der den Durchfluss am Auslaufe der

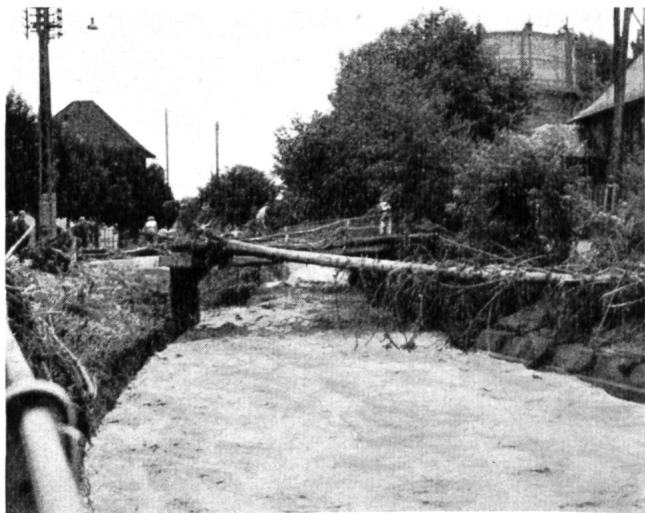
Abb. 3 Felsenge der Jona beim Gaswerk Rüti nach dem Hochwasser, flussabwärts gesehen.

Eine zweite Flussverlegung befindet sich beim Gaswerk unterhalb des Dorfes Rüti. Der einst schwach gekrümmte Lauf der Jona wurde vor vielen Jahrzehnten auf 700 m Länge mit unzureichenden Mitteln gerade gelegt, «korrigiert» (Abb. 3, nach dem Hochwasser, flussabwärts gesehen). Eine gegen den Talboden vorspringende Nase aus Nagelfluhfels wurde durchbrochen, aber mit unzureichendem Querschnitt (unterhalb der Brücke auf Abb. 3). Die Felsenge staute den Fluss (hoher Pegelstand oberhalb), so dass er links gegen den frühern Flusslauf überflutete (Tanne und verkrümmtes Gelände auf Abb. 3). Die Stauung wirkte auch schädlich auf die oberhalb liegende Flussstrecke. Das Hochwasser überflutete mangels Eindämmung gegen den alten

Lauf rechts und hatte daher nicht genügend Kraft, das Geschiebe im Flussbett weiter zu wälzen. Das Bett wurde aufgefüllt. Infolge der schwachen Linkskurve wurde die rechte Ufermauer unterwaschen und schwach gesenkt sowie das Ufer angebrochen.

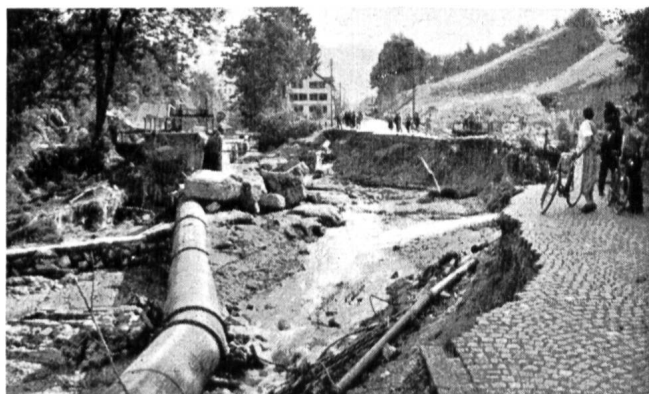
Schlimm hauste das Hochwasser beim kleinen, 150 m langen Stauweiher an der Jona der Spinnerei im *Tiefenhof, Wald*. Abbildung 4 zeigt vorn die blossgelegte, genietete Druckleitung, die Einlaufschütze und die geborstene Ecke der linken Ufermauer des Weihers. Vorne links sieht man den verbliebenen Teil der Dole des Kiesbächlis (0,3 km<sup>2</sup>). Im Hintergrunde links liegt die Staumauer in der Jona von etwa 5 m Höhe. Sie ist als Ueberlaufmauer ausgebildet und hat ausser einem breiten Grundablass noch eine breite Ueberlaufschütze. Beide Schützen waren beim Hochwasser offen. Das Unglück geschah, weil die Krone der geborstenen Ufermauer an einer gefährlichen Stelle die Krone der Staumauer zu wenig überragte. Sie wurde überflutet, das Erdreich fortgeschwemmt, bis die Mauer keine Stütze mehr hatte und brach. Die Folgen zeigen Abb. 4 und 5. Die Verstärkung der Hochwasserwelle infolge des Dammbrechens konnte etwas weiter unten durch Ueberschwemmung und Aufstau

Abb. 4 Folgen der Ueberflutung der Seitenmauer des Stauweihers im Tiefenhof, Wald.

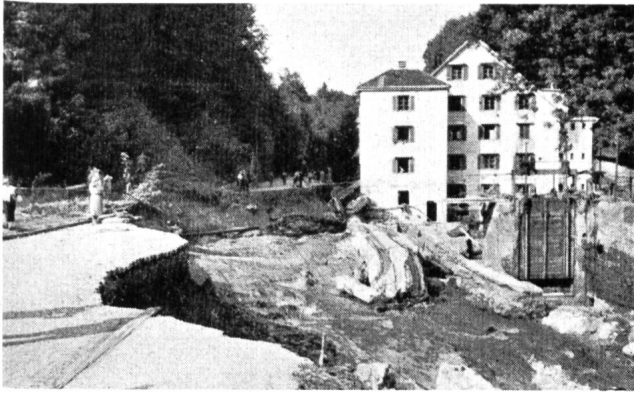
Abb. 5 Die Ausdrümmung als Folge des Dammbruches im Tiefenhof (s. Abb. 4).

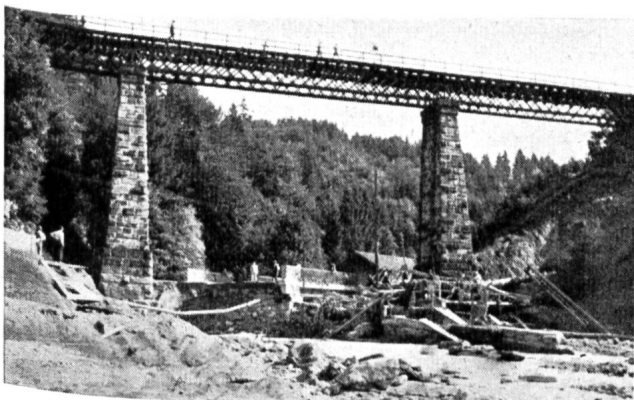
Abb. 6 zeigt das Wehr einer Weberei in der Jona im Grundtal, wo Strasse und Bahn die Jona an der selben Stelle überbrücken. Der Durchlass durch das Wehr wurde infolge des Mittelpfostens und der mangelhaften Aufzugshöhe der Schützen beinahe gänzlich durch Treibholz verammelt, so dass sich das Hochwasser ein neues Bett quer durch Strasse und Zulaufkanal neben dem alten Flusslaufe auswusch. Die Abbildung zeigt nur einen Teil des Schadens, den das verstopfte Wehr in Verbindung mit der zu niederen Strassenbrücke verursacht hat. Wie bei allen starken Stauungen blieb das zugeführte Geschiebe im Stauraum liegen und füllte auf 200 m Länge das alte Bett so vollkommen auf, dass die Geniesoldaten bei den ersten Notarbeiten dem Wasser an anderer Stelle einen neuen Weg verschafften.

Abb. 6 Die Holzansammlung am Fallengestell eines Wehres (Grundtal) und deren Folgen.

*Brücken und Wehrstege.* Die Hauptstrasse entlang der Jona von Rüti über Wald gegen das Tösstal mag etwa 100 Jahre alt sein. Von Wald aufwärts liegt sie am Hang und überquert alle Bäche in genügender Höhe mit gewölbten Brücken mit ansehnlichen Öffnungen, mit sogenannten Kunstbauten, die alle dem Hochwasser genügten. Schwierig ist es oft, bei Talstrassen die nötige Lichthöhe zu erreichen, wie Abb. 6 zeigt.

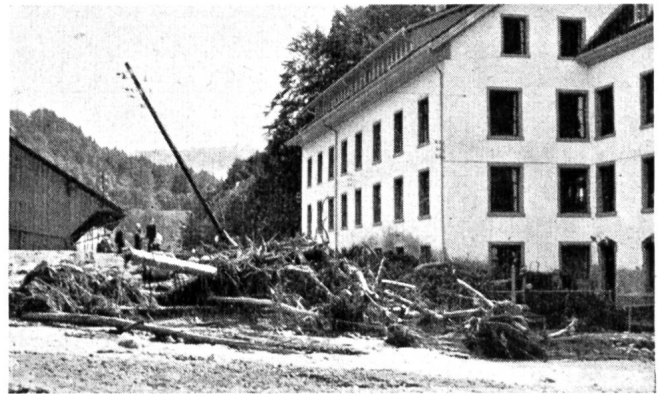
Der *Töbelibach*. Grauenhaft sahen die Verheerungen am Töbelibache aus. Man konnte hier ein Bett bis zu 40 m Breite sehen, in dem umgelegte Waldbäume kreuz und quer durcheinander lagen. Die Form des Einzugsgebietes und seine Steilheit bewirkten, dass hier die grössten Wellen eines grossen Teiles nahezu gleichmässig eintreffen mussten. Die grösste Durchflussmenge ist infolge der Verheerungen kaum festzustellen. Der Bach und seine beiden obern Arme sind 30 bis 70 m tief in Moräneablagerungen eingeschnitten, ohne dass Fels blossliegt. Sehr viele Moräneblöcke im Bachbette messen mehrere Kubikmeter. Diese Blöcke erschweren eine Vertiefung der Sohle, hindern aber nicht, dass die beiden Steilhänge aus feinerem Geröll vom Hochwasser stark angegriffen werden. Abb. 7 zeigt das Treibholz und das Geröll (links von der Scheune), das der Bach auf der Strasse

Abb. 7 Die Ablagerung eines Teiles des Treibholzes und Geschiebes des Töbelibaches.

entlang der Jona ablagerte, und gibt einen Begriff von der Wucht dieses kleinen Baches mit nur 2 km<sup>2</sup> Einzugsgebiet. Ein Strassendamm von 10 m Höhe über die Schlucht bei der Vereinigung beider Arme wurde vollständig fortgespült.
