# Wasserabfluss, Bodenbewegungen und Geschiebertransport in unsern Berglandschaften

Autor(en): **Stauber, Hans**

Zeitschrift: **Wasser- und Energiewirtschaft = Cours d'eau et énergie**

Von Dr. *Hans Stauber*, Geologe, Zürich 7

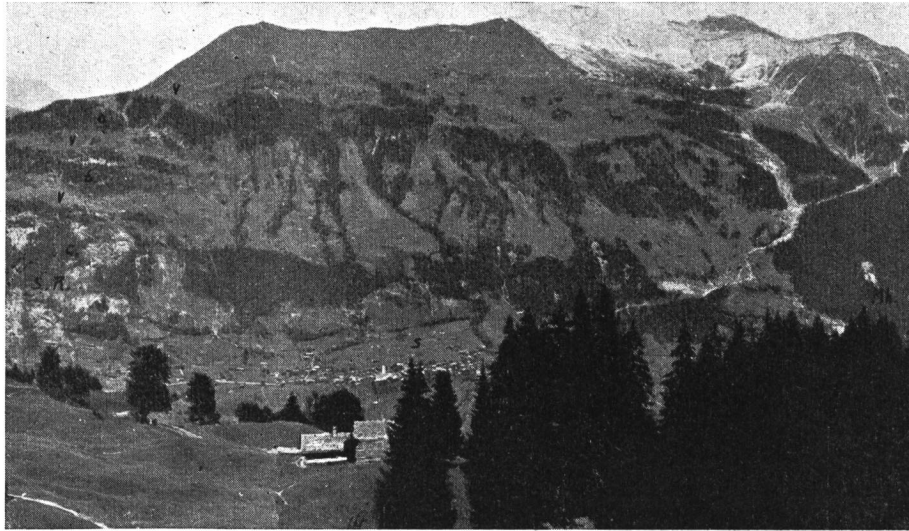
Abb. 1 Der gefährliche rutschreife Berghang von Saas (S) im Prätigau.  
Blick von Plan da Gorz, oberhalb Conters, 1942. (s. Seite 44)

In Abb. 1 blicken wir vom Conters-Berghange auf den gefährlichen rutschreifen Nord-Berghang von Saas. Links unten liegt Küblis, rechts folgen Saas und Klosters (Mh = Mühletobelsackung, S.R. = Saaser Rutschung 1931). Oben die beiden Rutschungsanrisse a und b an den Waldsteilhängen und mit Sumpfrassen (V) an diesem hohen Berghang-«Wasserzuge». Das heute teilweise vernarbte «Berghang-Geschwür» kann aber wiederum aufbrechen. Am Hangabschnitt über dem Dorfe Saas führen lange bewaldete Tobelrinnen bis über die Waldgrenze hinauf und leiten hier das oberste Quell- und Bergwasser sicher den ganzen Berghang hinab. Eine solche durchgehende Wasserabführung fehlt hingegen links im Rutschgebiete, weshalb dieser Hangabschnitt vernässt und rutsch-

reif wurde. Aber auch das Dorf Saas kann von ähnlichen bösen Erdrutschen erreicht werden, wenn z. B. die Versumpfungen auf den höheren Bergterrassen bestehen bleiben. Bei beiden rutschreifen Berghängen muss aber vor irgendwelchen, unsachgemässen Wasserregelungen und andern Eingriffen ohne gute Kenntnis und Übersicht der ganzen Bergverhältnisse gewarnt werden.

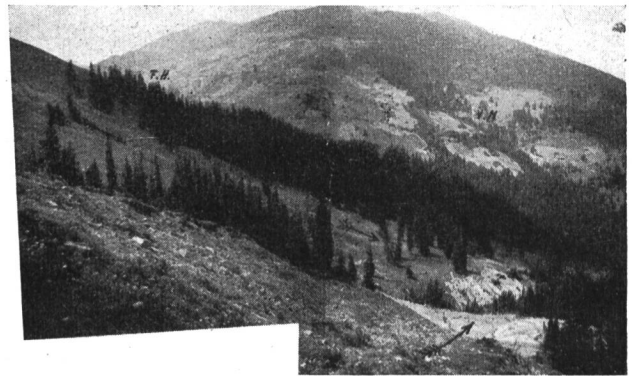
Abb. 5 Die Fideriser Heuberge von NE. (F.H. = Fideriser Heuberge, V.M. = Val Maladers)

Abb. 5 ist eine Ansicht der Fideriser Heuberge, von Nordost gesehen. Im Vordergrund ist das in die Schuttdecke eingeschnittene Tobel des Tarnutzer Alpaches. An beiden hohen Tobelhängen, z. B. ganz im Vordergrund und links oben, sind die grossen Anrisse, Rutschungen und Sackungen ins Tobel hinab sichtbar. Die unteren Gebiete zeigen ganz versumpfte Bergwälder und -weiden auf dem vernässen, mächtigen Schuttuntergrund.

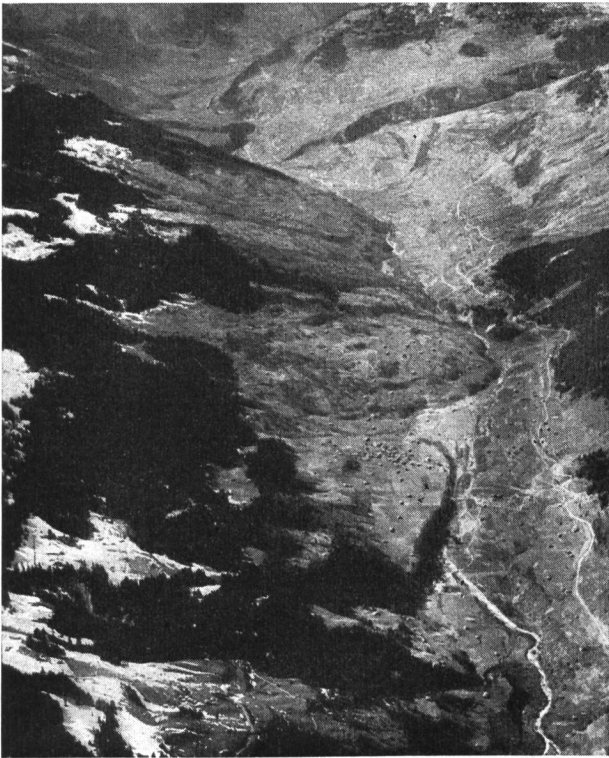
Abb. 8 Prätigau.  
Fliegeraufnahme der Swissair-Photo AG. Zürich von NE.

Im Fliegerbilde Abb. 8 der Swissair AG. haben wir einen Blick von Klosters das Landquart-Haupttal hinaus nach Richtung Saas und Conters. Sehr deutlich und plastisch hebt sich besonders die grosse Conters-Südsackung VI heraus, welche wie eine Lawine oder ein mächtiger breiartiger Schuttkeuchen das früher breite, trogförmige Landquarttal (wie im Vordergrund) fast ganz abgeriegelt und die Landquart an den Nordhang gedrückt hat. Dadurch wurde der Fuss der Nordsackung III rechts angeschnitten. Im Hintergrunde hebt sich auch die nächst anschliessende grosse Sackung VII westlich von Conters heraus, dann die niedere Terrasse von Fideris und ganz hinten das wiederum breitere Haupttrogtal bei Jenaz.
