**Artikel:** Wasserabfluss, Bodenbewegungen und Geschiebertransport in unsern Berglandschaften [Fortsetzung]  
**Autor:** Stauber, Hans  
**DOI:** <https://doi.org/10.5169/seals-922051>

## Wasserabfluss, Bodenbewegungen und Geschiebetransport in unsern Berglandschaften

Von Dr. Hans Stauber, Geologe, Zürich 7 (Fortsetzung)

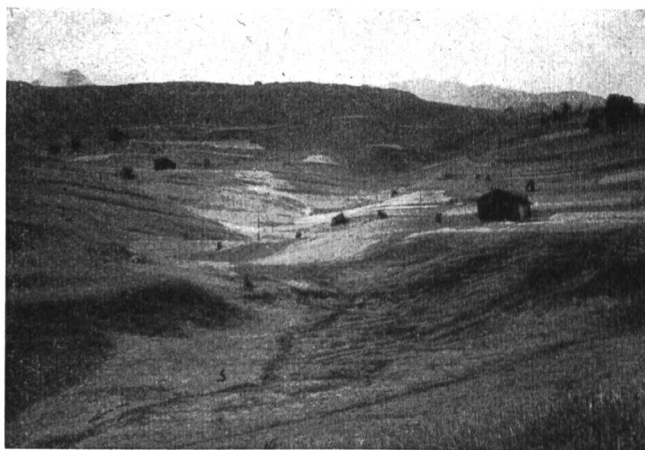
Abb. 12 Sumpfmulde oberhalb der Sackungen und Anrisse im Lugnetz, erwähnt in Abb. 11 (T)

Abb. 11 (S. 77) zeigt einen kleinen Ausschnitt der bösen «Landschaftsgeschwüre» am Lugnetz-Westberghange mit der absackenden, verfallenden Bergterrasse bei Peiden (rechts unten) und Cumbels. Der Blick geht von der ebenfalls absackenden Scholle von Pleif aus. Rechts ist der steile Abfall ins Tobel und ins Glenner-Haupttal. Links oben liegt das Dorf Morissen. Im Vordergrund ist das bruchkesselartige, etwa 200 m tiefe Erosionstobel mit abrutschenden Schuttschollen. Links bei T zieht eine breite Sumpfmulde und ein ins Gelände verlaufendes Bächlein hinab (siehe Abb. 12). Im Hintergrunde ist das ebenfalls grosse Sackungsgebiet bei Riein sichtbar. Abb. 12 ist eine nähere Aufnahme der erwähnten breiten Sumpfmulde T oberhalb der Sackungen und Anrisse mit Quellen (Q) und Versumpfungen (S). Aehnliche Hangsumpfverwässerungs- und Versickerungsflächen trifft man überall auf dem weiten Schuttberghang, so dass dieses Material vernässt und geschmiert wurde und in ein gefährliches Rutschtempo gekommen ist. Wo am Lugnetz-Berghange und anderswo schon sachgemässe Entwässerungen mit Quellfassungen, richtige Wasserableitungen gemacht wurden, da hat man schon bald eine Trocknung und Beruhigung der tieferen Hänge und Rutschungen feststellen können.

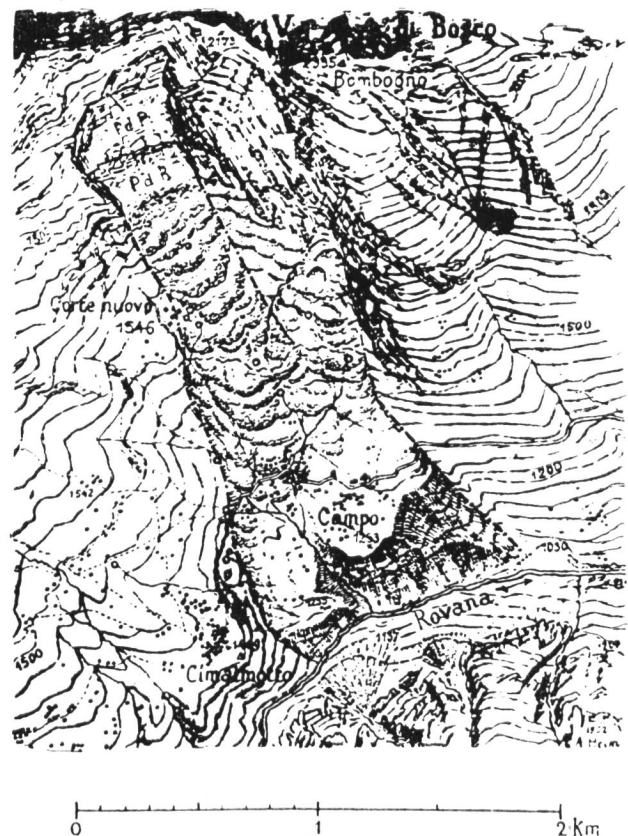
Abb. 14 Karte des grossen Rutschungsgebietes von Campo, Valle Maggia (Tessin), nach Alb. Heim «Bergsturz und Menschenleben» 1932, S 50 Befund 1897. Bergsturz-Typus XI

Anschliessend möchte ich noch kurz ein grosses, charakteristisches Naturbeispiel einer grossen Bodenbewegung aus dem Tessin anführen. Diese steht ebenfalls in ursächlichem Zusammenhange mit dem Wasserabfluss und hat gleichfalls ein Dorf gefährdet. Es handelt sich um die grossen Rutschungen von Campo im Maggiatale. Nach den Darstellungen von Alb. Heim in «Bergsturz und Menschenleben» 1932, Seiten 49—55 (s. Abb. 14) war das auf einer Südhangterrasse prächtig gelegene, grosse Dorf Campo um 1818 noch ein blühendes, unverletztes, solide stehendes Dorf. Dann wurde um die Mitte des letzten Jahrhunderts durch natürliche und besonders aber künstliche Hochwasser zum Holzflößen die Dorf-Terrasse angespült und erschüttert. Es zeigten sich darauf erste Terrassenabbrüche mit Zerstörung von Ställen und 10 Häusern im Dorf. Anschliessend begann sich der Bach Rovana stark zu vertiefen, bis man 1887 zu seiner Verbauung schreiten musste. Nach einem nassen Winter setzte 1897 die Bewegung im Dorf wieder merklich ein, und viele Häuser begannen weiter zu zerfallen. Alb. Heim, der dann den Fall zu untersuchen hatte, führt weiter aus, dass bis 1897 alle fachmännischen Berater die Rutschungen von Campo einzig aus dem Anreissen der Terrassensohle durch die Rovana hergeleitet hatten, und entsprechend bezog sich alle Arbeit nur auf dieses Flussbett. «Niemand aber sah sich gegen NW hinauf um.» «Der Sachkundige aber wäre sicherlich schon vor 1850

durch eine Untersuchung des Gebietes bis 3 km NW von Campo zum Schlusse gekommen, dass die Sohlsicherung allein Campo nie und nimmer retten könne.» «Die Ereignisse von 1856 und 1859 mit Erschütterungen und Anschneiden der Terrasse haben den kräftigen Anstoss zur Wiederbelebung einer mächtigen Rutschung gegeben, die viel älteren, vorhistorischen Ursprungs ist.» Heim stellte dann fest, dass «eine Felstrümmermasse wie der Gesteinstrom von Campo selbstverständlich in annähernd trockenem Zustande, selbst auf einem Untergrunde von 30° Neigung fest aufsitzen und keine Miene machen würde, sich bewegen zu wollen. Allein hier, teils am

Rande, teils in der Mitte, sprudeln 6—8 mächtige Quellen hervor, die zu einem grossen Teil wieder verlaufen, versickern.» Wenigstens 10 000 Minutenliter dauernden Quellwassers durchsickern und tränken den Leib des Trümmerstromes in allen Richtungen. Diese neben dem Fussangriff viel wirksamere und gefährlichere, zweite Ursache sei bis 1896 fast ganz unbeachtet geblieben. Nur die möglichst gründliche Fassung und Ableitung der Quellen kann und würde sicher Campo vor dem Untergang retten. Ueber die Bewegung dieser Terrassenrutschung im Zusammenhange mit dem Dorfe bestehen noch gewisse Meinungsverschiedenheiten.
