Wasserabfluss, Bodenbewegungen und Geschiebertransport in unsern Berglandschaften [Fortsetzung]

Autor(en): **Stauber, Hans**

Zeitschrift: **Wasser- und Energiewirtschaft = Cours d'eau et énergie**

Wasserabfluss, Bodenbewegungen und Geschiebetransport in unsern Berglandschaften

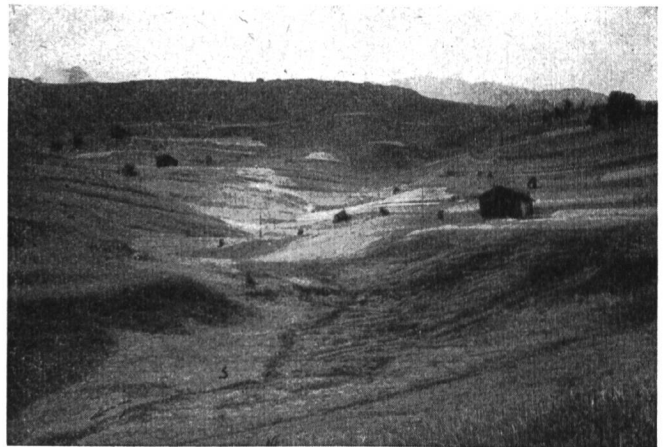
Abb. 12 Sumpfmulde oberhalb der Sackungen und Anrisse im Lugnetz, erwähnt in Abb. 11 (T)
