Zeitschrift: **Wasser- und Energiewirtschaft = Cours d'eau et énergie**

Band (Jahr): **38 (1946)**

Exkursion zu den Berghangentwässerungen im Prätigau

4. bis 6. Oktober 1945

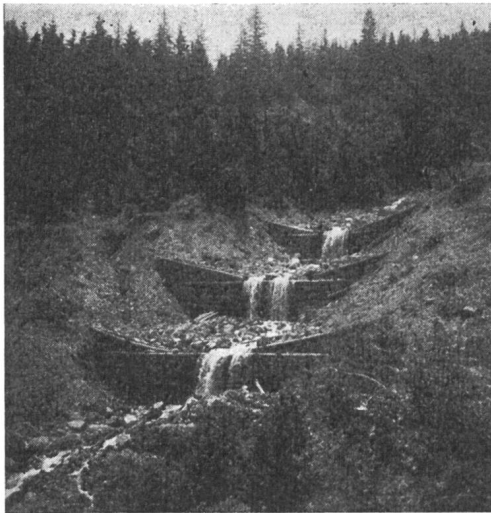
Abb. 5 Typisches Detailbild der Sperren am Casolf-Wildbach mit noch zu stark verwässerten, rutschenden Tobelhängen. Die Sperrenbauten sind daher von Rutschmaterial schon stark überladen.

Der Nebel lichtet sich etwas und gibt einen Ueberblick auf die andere Talseite frei, das Exkursionsgebiet vom Freitag (Fig. 1). Bezirksingenieur *Anton Schmid*, Davos, erläutert die Verbauung des Casolf-Wildbaches, der im versumpften Rutschgebiet der Fideriser Alp Duranna entspringt. In richtiger Erkenntnis wurden bei der Verbauung in den Jahren 1933—1937 unter der Leitung von Bezirksing. P. Lorenz, Filisur, auch Entwässerungen vorgenommen mit dem Erfolg, dass sich die Tobelhänge beruhigten und begrünten. Dr. Stauber anerkennt dies, erläutert aber die Notwendigkeit, auch die oberen Partien bis zur Alp Duranna gründlich zu entwässern, und weist auf die grossen Sackungen hin und auf die Gefahr eines Landquartstaus mit der Mühltobelsackung am Gegenhang. Bleibender Erfolg kann nur durch Entwässerung bis zu oberst nach Duranna erreicht werden (Fig. 5).

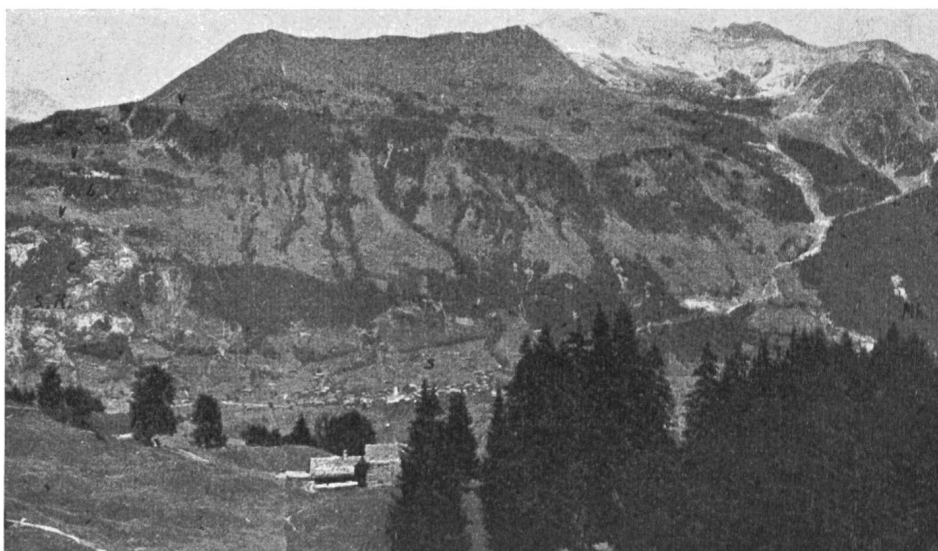
Abb. 6 Der rutschgefährdete Saaser-Berghang mit dem oberen Teil des Mühltobel-Sackungsgebietes, rechts (Mh), und dem rutschreifen Hange, linke Seite. An der Waldgrenze, direkt über dem Dorfe Saas (S) brach im Frühjahr 1945 eine neue Rufe los und brachte Zerstörungen. Die Teilpartien a, b und c zeigen die neu in Bewegung geratene Gesamtsackung von zirka 20–30 Mio m³, die bis Radaz gelöst ist. S.R. = Saaser Rutschung (Aufnahme aus dem Jahre 1942.)

Es folgen zwei ganz schlimme Gebiete. Im Maiensäss Flersch (1252 m) befinden wir uns im Einzugsgebiet des Mühltobels, dessen Rutschbewegungen wiederholt Bahn und Strasse gefährdet hatten (Fig. 6). Wegen der Kosten der bisherigen Verbauungen wird es bei der Bevölkerung «Millionentobel» genannt, und auch neustens sind wieder Schäden an den Sperrmauern festzustellen. Nach Rutschungen wurden 1931/32 Quellen in Betonkänneln abgeleitet. Dr. Stauber weist auf die dringende Notwendigkeit der umfassenden Entwässerung des ganzen Einzugsgebietes hin, das sich auf

einem Bergsturzgebiet mit beweglichem, durchnässtem Schutt befindet. Nach Ueberschreitung des Mühlebaches sehen wir am westlichen Bergabhang die sehr grosse Gefahrenzone des Saaser Rutsches, der namentlich 1931 und 1935 das Dorf Saas nebst Bahn und Strasse bedrohte (Fig. 6, a, b, c, Fig. 7, 8, 9 u. 10). Eine Rutschmasse von 20 bis 30 Millionen Kubikmetern geriet in Bewegung, wobei nach Mitteilung von Kreisförster Flury ca. 3000 Festmeter Holz mitgingen. Auch diese Rutschung droht die Landquart derart zu stauen, dass ein Durchbruch zu einer gewaltigen Katastrophe für das ganze Prätigau würde. Nach den Erläuterungen von Dr. Stauber ist das ganze Gebiet von Planca-Radatz rutschreif. Bei Punkt 1087 direkt ob dem Dorfe ging im Frühjahr 1945 eine neue Rufe los, welche grosse Schäden brachte. Die Entwässerung ist ganz ungenügend.

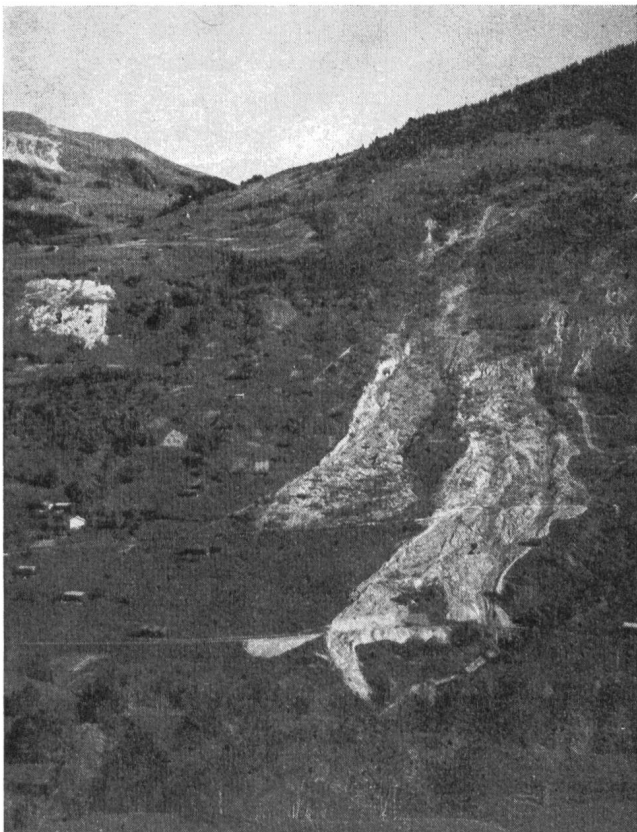
Abb. 9 Die zweite Rutschung 1931 (2) ging über die Strasse und Bahn hinweg bis zur Landquart hinab. Links (3) ist deutlich ein neues reifendes «Geschwür» sichtbar, welches 1935 bei der Schneeschmelze ausbrach, da es nicht behandelt, d. h. rechtzeitig entwässert wurde.
