# **Berghangentwässerung : Exkursion in vernässte Gebiete von Giswil-Mariental-Entelbuch, 27. - 29. Juni 1946**

## Berghangentwässerungen

**Exkursion in vernässte Gebiete von Giswil-Marlental-Entlebuch, 27.—29. Juni 1946, veranstaltet vom Schweiz. Wasserwirtschaftsverband und der Schweizerischen Vereinigung für Landesplanung**

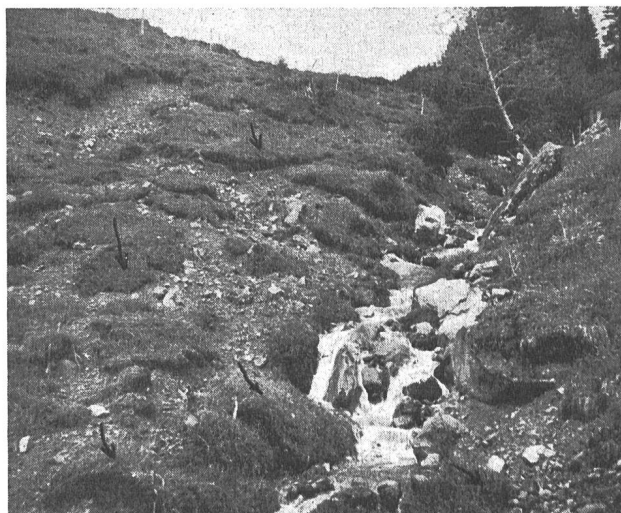
Abb. 1 Im oberen Schleimbachtobel bei Golpi. Photo Dr. Stauber.

chendraingen, die, ohne Entwässerung des Gebietes oberhalb stets gefährlich sind. Da wo im eigentlichen Bachgebiete der Tobelabhang vernässt und abgerutscht ist, verursacht der Schutt Bachverstopfungen. Der Bach unterspült andere rutschreife Hänge, die Tobelrutschungen werden die eingebauten Sperren bald hinterfüllen (Abb. 1, 12). Der Wald ist krank, moderig, zeigt Kümmerformen von Bäumen. Die Militärstrasse ist gefährdet, da ihre lokalen Entwässerungen nicht genügen. Andernorts sieht man oben offene Bächlein, die sich verlaufen und weiter unten und am Tobelhang als breite Verwässerung wieder zum Vorschein kommen, und die sich auf den Schleimbach durch neue Rutschungen auswirkten. Seit der Hochwasserkatastrophe von 1926 begann der Schleimbach, der wenige Jahre vorher noch ein harmloses Bächlein war, zu erodieren; er zeigt heute fast überall offene Tobelhänge und unten eine grosse Steinwüste. Dieser neue Wildbach ist noch nicht verbaut. Am Steinibach sind Leitwerke erstellt worden; diese Verbauungen sind aber ungenügend, weil nur auf der rechten Bachseite und im untern Teil des Bachlaufes ausgeführt.

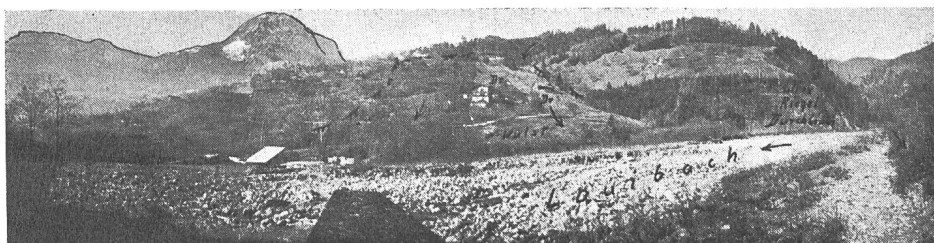
Abb. 2 Blick von den Lauibach-Leitwerken aufwärts auf die historische Durchbruchstelle von 1629 sowie auf den unteren Teil der Fläschwaldrutschung (Bildmitte) am Kleintheilerberg, mit Heimwesen mit neuer Scheune und Drainagen (Dr).

Der stärkste Eindruck der ganzen Exkursion erwartet uns am Abend. In der Dämmerstunde stehen wir auf dem Damm eines mächtigen Leitwerkes am Lauibach (Abb. 2), einer Stein- und Erosionswüste. Am linken Ufer breitet sich der Grundwald aus; es ist ein Schutzwald gegen allfällige weitere Ausbrüche. Er deckt ein Massengrab, denn hier, etwa 40 m unter dem Schutt begraben, liegt seit dem Jahre 1629 das alte Dorf Giswil. Dr. Stauber schildert an der alten Durchbruchstelle die damaligen Rutsch- und Wildbachkatastrophen. Am gegenüberliegenden Hange weist er auf die bis 1,7 km lange und 100–300 m breite, von der Beigisegg bis zum Lauibach hinabreichende Fläschwaldrutschung hin, die mit ca. 3–4 Mio m<sup>3</sup> wie ein Gletscher jährlich ca. ½ m abwärts kriecht. Im untersten Abschnitte des verwässerten Rutschgebietes wurde ein Bauernhof mit neuer Scheune gebaut, an der sich schon Mauerrisse zeigen. Zudem wurde hier eine grosse Röhrendrainage ausgeführt, die wieder der Zerstörung entgegengehen dürfte. Für die Militärstrasse hat Stauber oben im Rutschgebiet mit planmässigen Entwässerungen begonnen, die aber heute liegen bleiben.

fest, dass neben vielen anderen Orten, z. B. neben der historischen Abrutschnische von 1629, heute wieder zwei bis drei Quellen unauffällig am Werke sind und eine Hangpartie von ca. 1 Mio m<sup>3</sup> rutschreif gemacht haben, was wiederum einen Bachstau und eine Katastrophe zur Folge haben kann. Nach einer Eingabe von Dr. Stauber befasst sich nunmehr die Gemeinde Giswil mit dieser neuen Gefahr und hat nach seiner Anleitung die Quellen oben am Felsen gefasst und abgeführt.

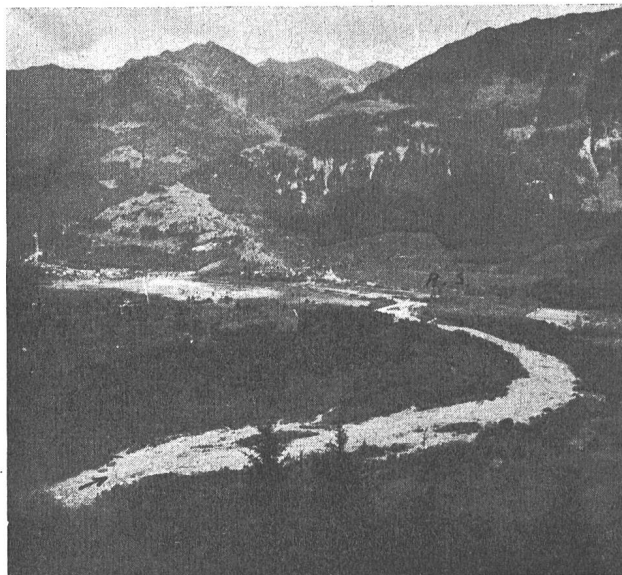
Abb. 3 Das Mündungsgebiet des Lauiwildbaches mit dem heutigen Giswil im Hintergrund (Mitte). Vordergrund rechts Kleintheil und Fläschwaldrutschung. R. S. = Rudenzersee. Photo Dr. Stauber.

Der Lauibach mündet zusammen mit der kleinen Melchaa auf der weiten, nun meliorierten Schuttbene in das vom Lungernsee her kommende Aawasser (Abb. 3). Durch die Erhöhung des Schuttkegels ist er immer noch eine ständige Gefahrenquelle. Nach den Erläuterungen von Kantonsingenieur Wallimann wurden 2,4 Mio Fr. aufgewendet, die Arbeiten aber seit 1939 wegen des Krieges und des damit verbundenen Arbeitermangels sowie mit Rücksicht auf eine zu erwartende Arbeitslosigkeit nur in stark reduziertem Masse weitergeführt. Der Dorfkern des heutigen Giswil mit Kirche und Bahnstation und der Fraktion Rudenz lehnt sich bei der Ausmündung der kleinen Melchaa an den Berghang, südöstlich der Schuttbene, an.

Die durch Rutschungen von durchnässten Uferhängen hervorgerufenen Bachstauungen und deren Durchbrüche mit ihren katastrophalen Folgen und riesigen Geschiebeführungen illustrieren drastisch die im Bericht über die letztjährige Exkursion<sup>3</sup> geschilderten, analogen Erscheinungen im Prätigau. Ein Stau der Landquart oder des Schraubaches mit nachfolgendem Durchbruch würden die Dörfer des ganzen untern Prätigau verwüsten und schwere Verheerungen auch im st. gallischen Rheintal anrichten, während hier der Sarnersee als Vorfluter ein Weitergreifen verhindert (Abb. 3).
