**Zeitschrift:** Wasser- und Energiewirtschaft = Cours d'eau et énergie  
**Herausgeber:** Schweizerischer Wasserwirtschaftsverband  
**Band:** 56 (1964)  
**Heft:** 2-3

**Artikel:** Die Katastrophe von Vaiont in Oberitalien  
**Autor:** Töndury, G.A. / Schnitter, G. / Weber, E.  
**DOI:** <https://doi.org/10.5169/seals-921801>

## EINLEITUNG

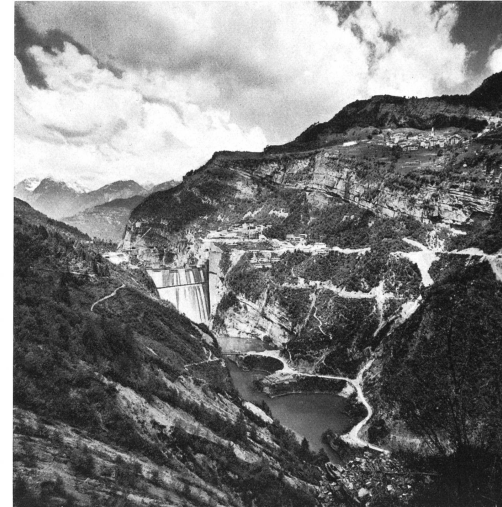
Fig. 6 Uebersicht über Staubecken und Talsperre Vaiont im Spätherbst 1960, nach dem ersten Rutsch auf der linken Talseite.

Am 4. November 1960 erfolgte bei einem Einstau von ca. 130 m ein erster Rutsch von rund 700 000 m<sup>3</sup> Material auf der linken Talseite (siehe Fig. 6). Der Weiterstau geschah offenbar sehr langsam und unter ständiger Beobachtung des linksseitigen Hanges, wozu ein Beobachtungsnetz angelegt worden war. Ingenieure wohnten mit ihrer Mannschaft in der Nähe des rechten Ufers oberhalb des Stauzieles (Fig. 6 im Vordergrund und Fig. 7). Ein Abrutschen grösserer Gesteinsmassen wurde befürchtet. Im hydraulischen Modellversuch wurde die Wirkung einer im Ausmass und der Gleitgeschwindigkeit angenommenen Erdmasse auf den See und die Mauer untersucht, und es wurden dabei Resultate gefunden, die trotz der vermeintlich sehr ungünstig getroffenen Annahmen zu keinen Bedenken für die Sicherheit der Sperre oder der Unterlieger Veranlassung gaben. In der zweiten Hälfte September oder anfangs Oktober 1963 erreichte der See eine maximale Kote 710.0, wurde aber wieder in ca. zehn Tagen auf 700.42 abgesenkt, entsprechend einem Seevolumen von ca. 110 Mio. m<sup>3</sup>.

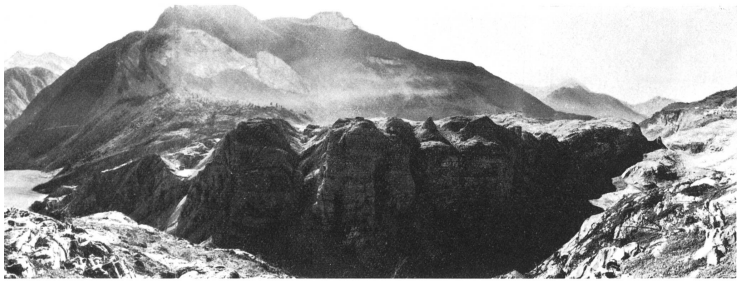
Fig. 7 Uebersicht über das Staubecken Vaiont, talwärts gesehen, während der letzten Bauphase. Auf der rechten Talseite erkennt man die Bauinstallationen; am oberen Bildrand das Dorf Casso, bis zu dessen ersten Häusern die Flutwelle hinaufgebrandet ist!

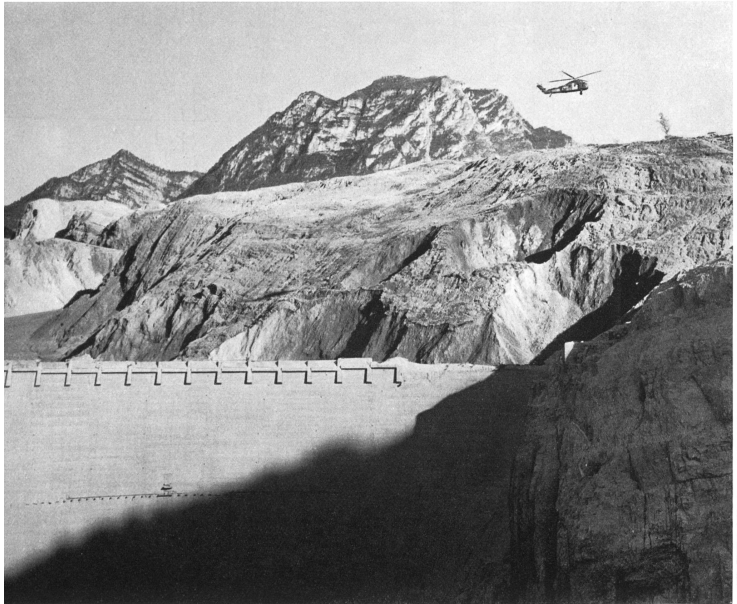
Fig. 8 (oben) Aufnahme nach der Katastrophe, vom rechten Seeufer aus. Die im Vordergrund sichtbaren grossen Felsmassen stellen die abschliessende Front der abgerutschten Massen dar, mit der Abrisslinie im Hintergrund. Rechts hinten liegt die Staumauer, links der abgetrennte hintere Teil des Stausees.

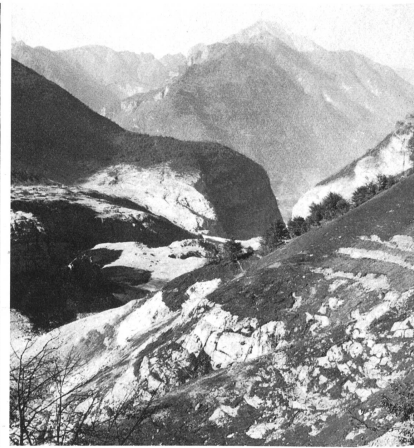
Fig. 10 Der unterste Teil des Staubeckens, von der rechten Talseite aus aufgenommen, mit dem kleinen vordern Teil des Stausees. Die ausgedehnte Abrisszone, die hier in ihrer Grösse erkennbare Masse und der oberhalb liegende, inzwischen ausgelauene Tümpel geben einen Begriff vom Ausmass dieser die Katastrophe auslösenden Rutschung.

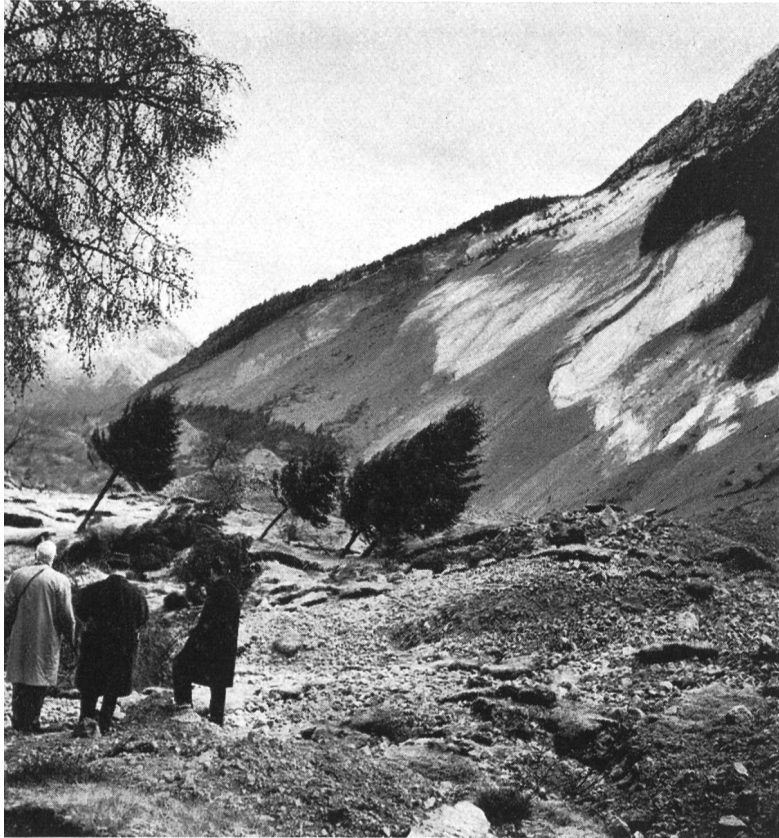
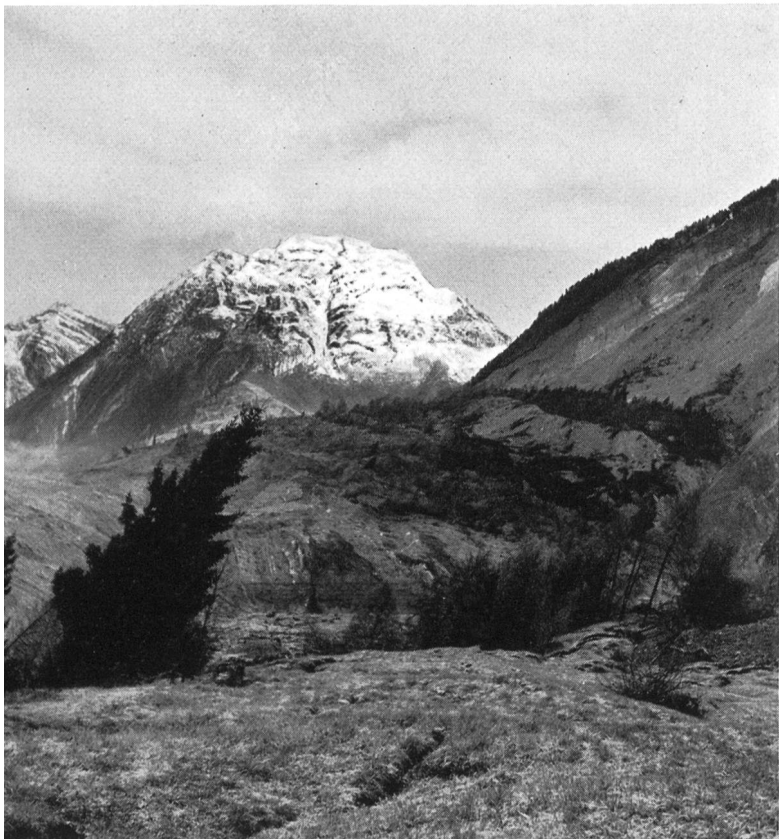
Fig. 14 und 15 Nach der Katastrophe: linke Talseite mit Abrutschflächen und Rutschmassen mit dem mehr oder weniger intakten Baumbestand

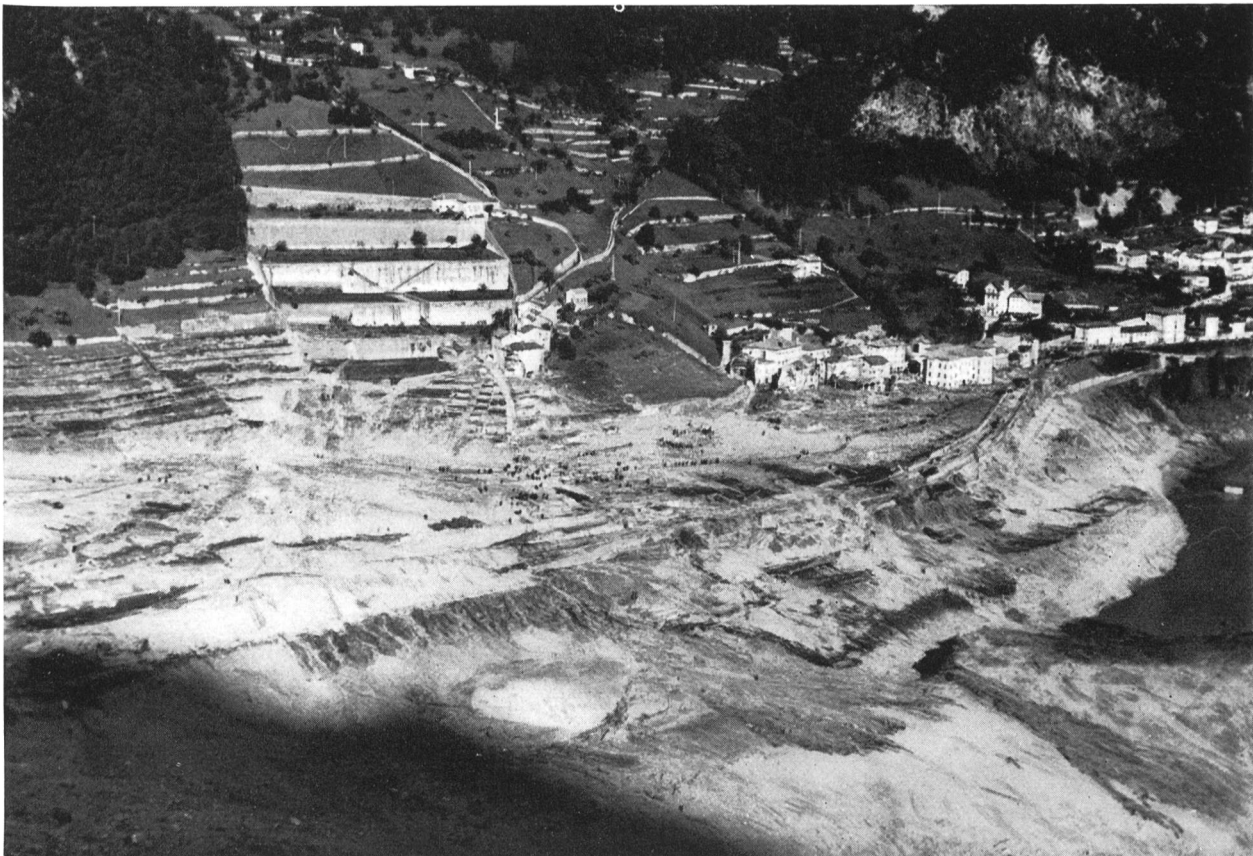
Fig. 17 Longarone nach der Katastrophe, aufgenommen vom gleichen Standort wie Fig. 16

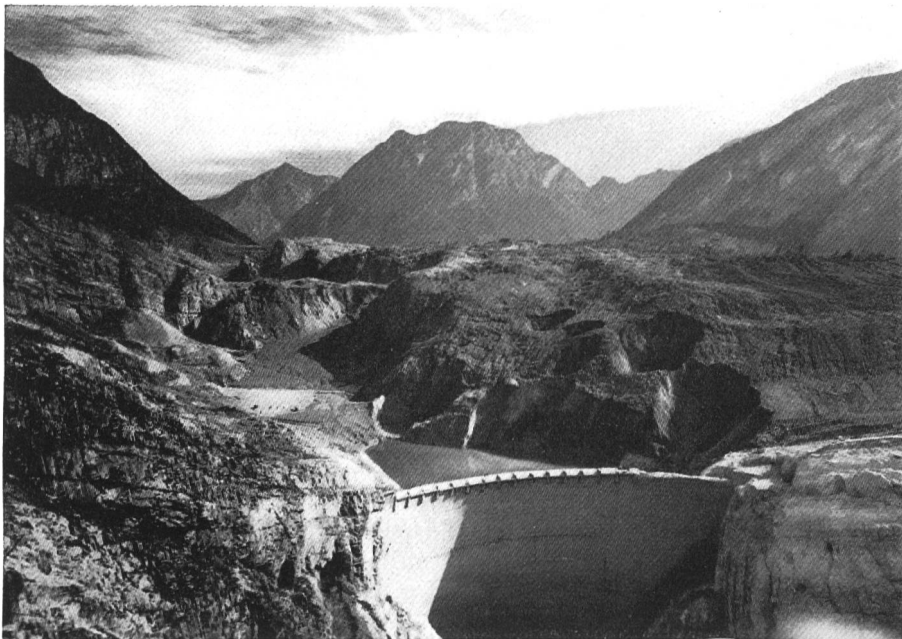
Fig. 19 Staumauer Vaiont und Blick in Richtung des ehemaligen grossen Speichersees; die abgerutschten Fels- und Erdmassen überragen bei weitem die Staumauerkrone und werden im ersten Expertenbericht auf etwa 300 Millionen Kubikmeter geschätzt.

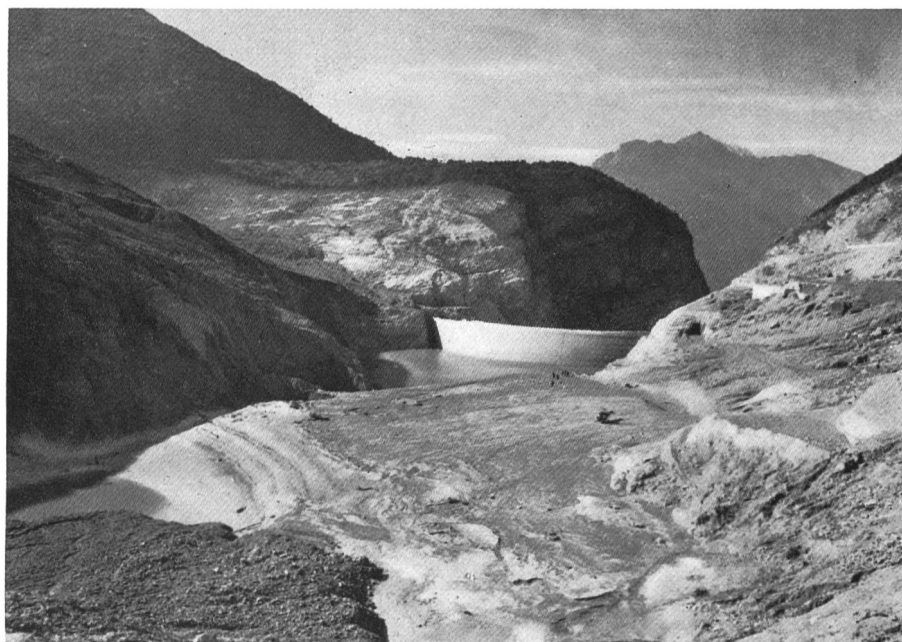
Fig. 20 Blick von der Rutschmasse im ehemaligen Stausee zur Bogenstaumauer: oberhalb des linken Widerlagers ist die ausgedehnte, von Wald entblösste, von der Flutwelle kahlgefegte Felsfläche gut sichtbar. Diese Vernichtung des Waldes reicht bis 120 m über Stauziel in 350 m horizontaler Entfernung.

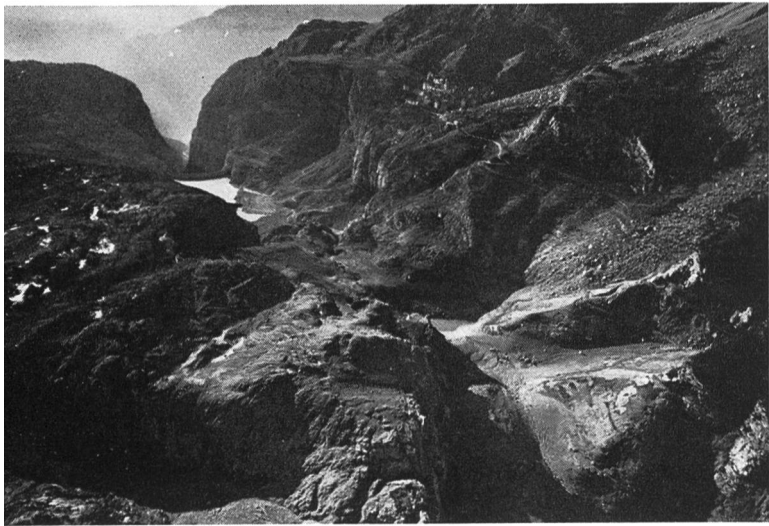
Fig. 22 Ueberblick über die gewaltigen Massen, die den Stausee ausgefüllt haben (vgl. Fig. 8). Man beachte das 200 m über Stauziel am rechten Talhang gelegene Dorf Casso.

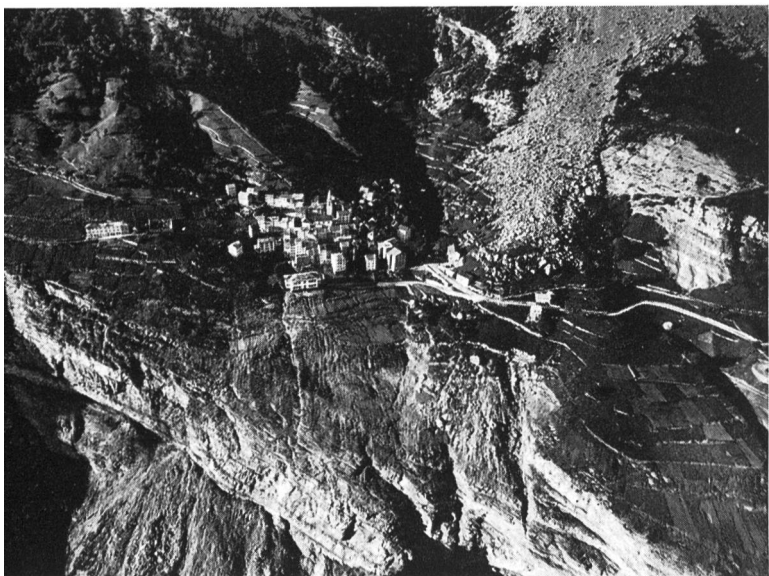
Fig. 23 Detailaufnahme des 200 m über dem Stauziel Vaiont gelegenen Dorfes Casso, bis zu dessen unterem Dorfrand die Flutwelle reichte und deutlich sichtbare Erosionsspuren hinterliess.
