DIE WASSERNOT 1965 IM THURGAU

H. G u l d e n e r, Ing. SIA (Frauenfeld), Chef des Wasserwirtschaftsamtes des Kantons Thurgau

Das niederschlagsreiche Jahr 1965 hat auch im Kanton Thurgau seine Spuren hinterlassen, Spuren, die von vielen nicht mehr für möglich gehalten wurden. Sehr hart betroffen wurden das Thurtal durch die Hochwasser des 10./11. Juni und das Seetal durch die extremen Wasserstände des Bodensees.

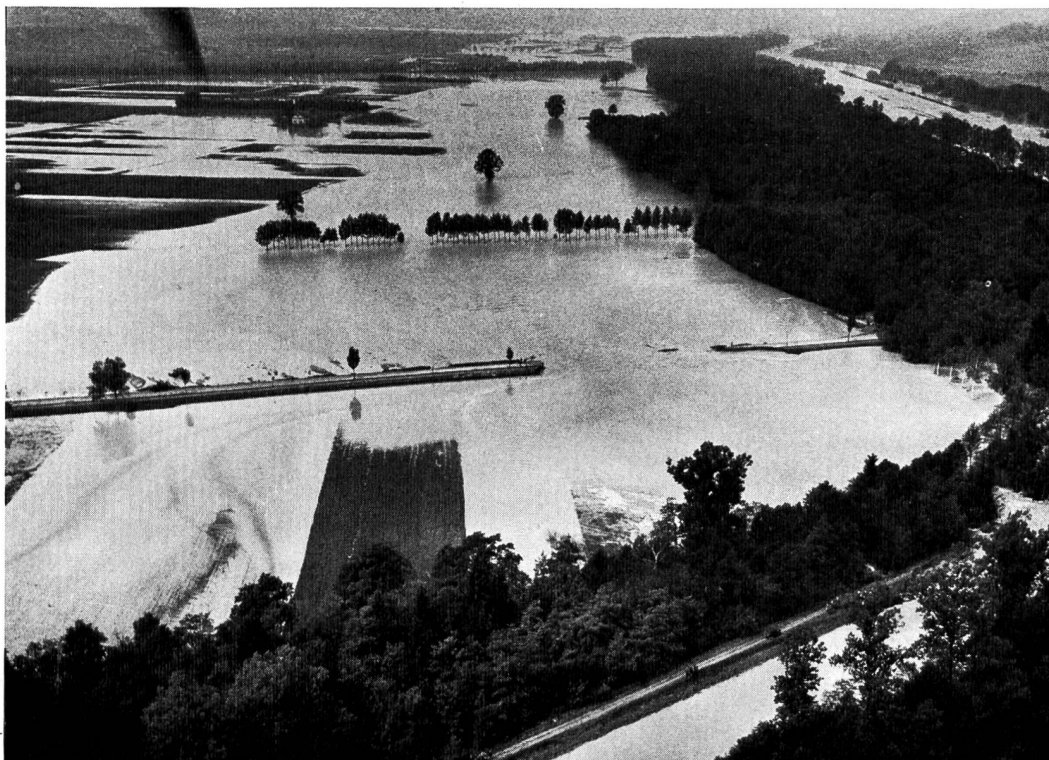
Bild 1
Dammbruch
an der Murg
vor ihrer Einmündung
in die Thur
und Bruch
der Strasse Frauenfeld-
Weiningen

Die sich hinter dem Hochwasserdamm über die Frauenfelder-Allmend ergiessenden Wassermassen stauten die Murg vor ihrer Einmündung in die Thur, so dass der Murgdamm überflutet wurde. Diese Ueberflutung bewirkte ein Abtragen des Dammes von hinten, so dass dieser zwischen 4 und 5 Uhr ebenfalls brach. Die durchgebrochenen Wassermassen übersrömten auch den Strassendamm der Staats-

strasse Frauenfeld-Weiningen und führten auch diesen durch Rückwärtserosion zum Bruch. Durch diese Dammbüche wurde die ganze Thurebene unter Wasser gesetzt. Ein weiterer Dambruch bei Uesslingen konnte durch die Aufmerksamkeit der Dammwachen und den vollen Einsatz der Feuerwehr verhindert werden. Gebäude und vor allem die Kulturen wurden stark in Mitleidenschaft gezogen. Die grössten Schäden offenbarten sich erst nach dem Rückgang des Wassers. Die gebrochenen Dämme und die weggeschwemmten Uferpartien des Mittelgerinnes boten ein trauriges Bild.

Noch am gleichen Tag wurden die Wiederinstandstellungsarbeiten in die Wege geleitet. Vor allem wurde sofort mit der Reparatur der Dämme begonnen und diese in Tag- und Nachtarbeit soweit aufgeschüttet, dass sie einem mittleren Hochwasser standgehalten hätten. Die weiteren Instandstellungsarbeiten erfolgten in normaler Arbeitszeit. Am 13. Juni war der Murgdamm bereits so weit errichtet, dass mit der Strassenschüttung begonnen werden konnte.

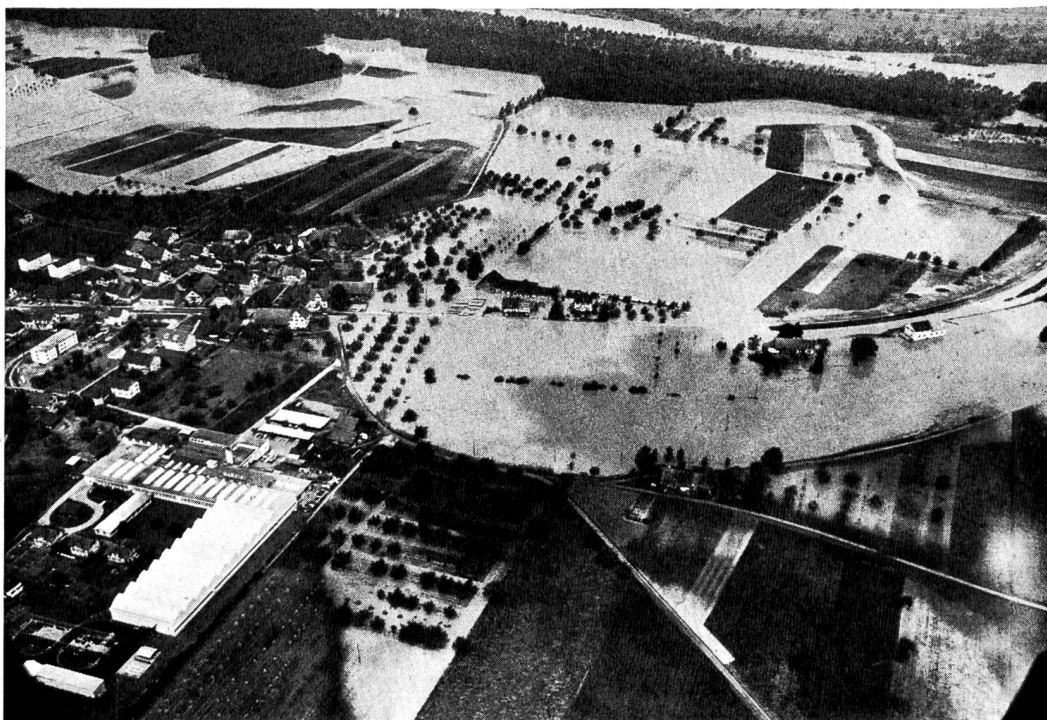
Bild 2
Hochwasser
in Felben
an der Thur

Um ca. 2 Uhr des 11. Juni war der Höchststand der Thur erreicht. Der Rückstaudamm bei Felben wurde überflutet, und die Wassermassen ergossen sich gegen das Dorf. Wenig

später brach infolge Ueberströmens der Thurdamd unterhalb der Pfynerbrücke; grosse Wassermassen flossen hinter dem Thurdamd und überfluteten die Frauenfelder-Allmend, wo eine grosse Anzahl Schafe den Wassermassen zum Opfer fiel. Zudem folgte zwischen 3 und 4 Uhr ein weiterer Dammbbruch bei Mettendorf, der den Wasserspiegel in Felben und den der Frauenfelder-Allmend weiter ansteigen liess.

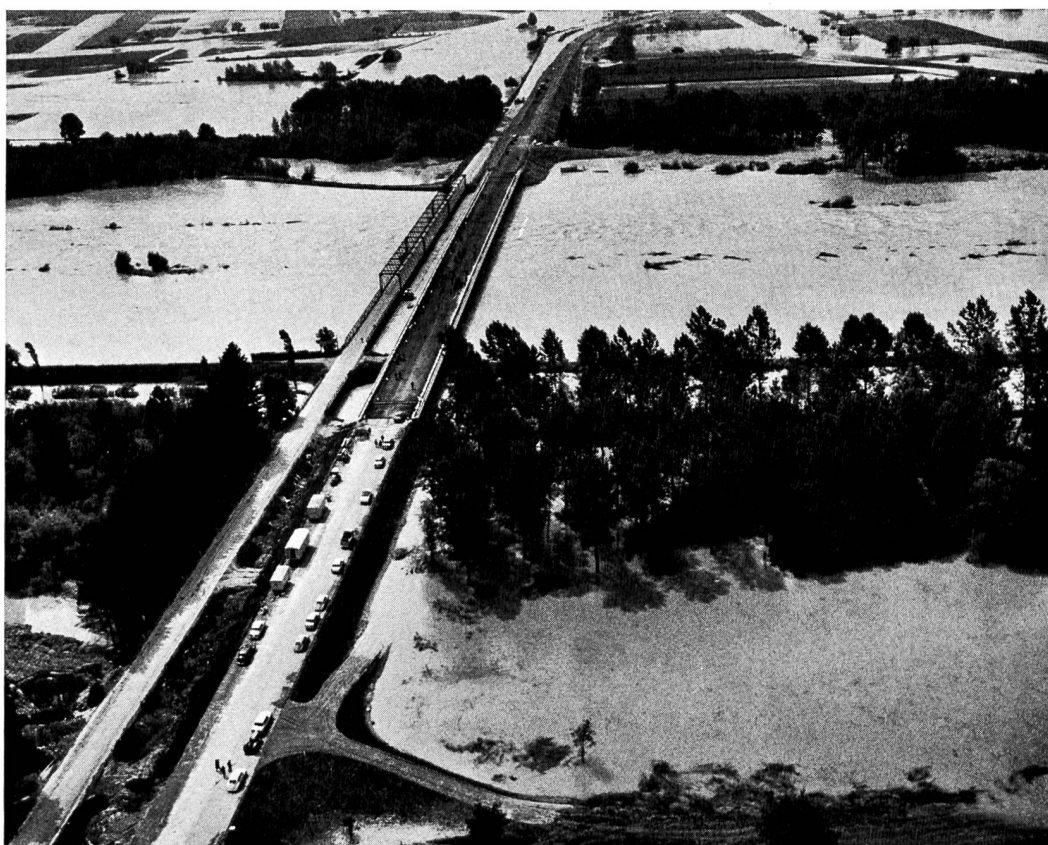
Bild 3
Thurbrücke
bei Pfyn

Die Thur war ständig im Steigen und erreichte vor Mitternacht bei der Brücke Uesslingen den Untergurt des Brückenträgers. Auch bei der alten Pfyner-Brücke fehlten nur noch wenige Zentimeter bis zur Fahrbahnkonstruktion. Ganze Bäume, Baumstrünke und viel Geschwemmelschwammen auf den dunkelbraunen Fluten und liessen beim Aufprall die Brücken erzittern, so dass eine Sperrung der Brücken ernstlich in Erwägung gezogen wurde.

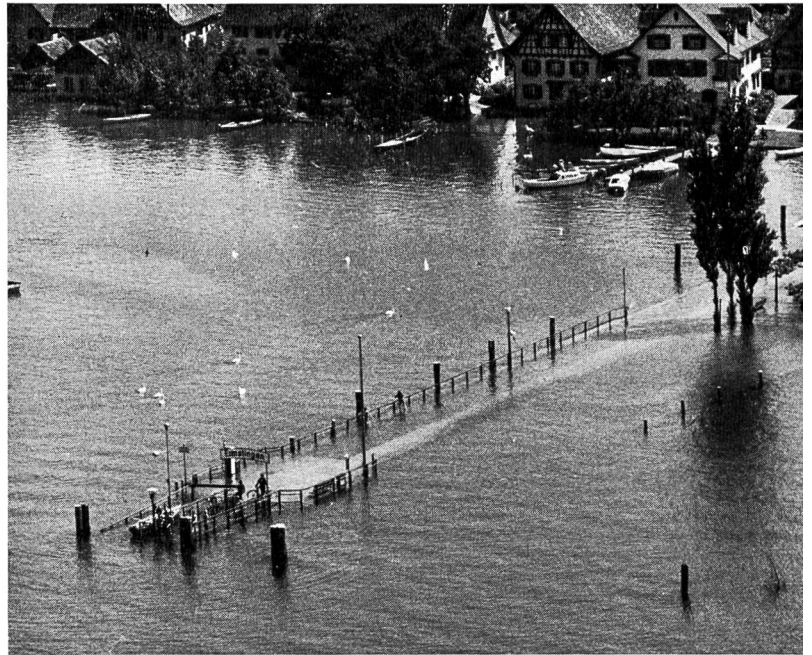
Bild 8 Schiffllände Ermatingen am Bodensee-Untersee

Am meisten betroffen wurden die direkt am See liegenden Gemeindeteile von Gottlieben, Ermatingen, Berlingen und Steckborn. Aber auch die anderen Unterseegemeinden und die tieferliegenden Teile der Oberseegemeinden wurden in Mitleidenschaft gezogen. Verschiedene Ufermauern, besonders am Obersee, hielten den Wellen bei hohem Seegang nicht stand und wurden stark beschädigt, wie auch weite ungeschützte Uferstrecken.

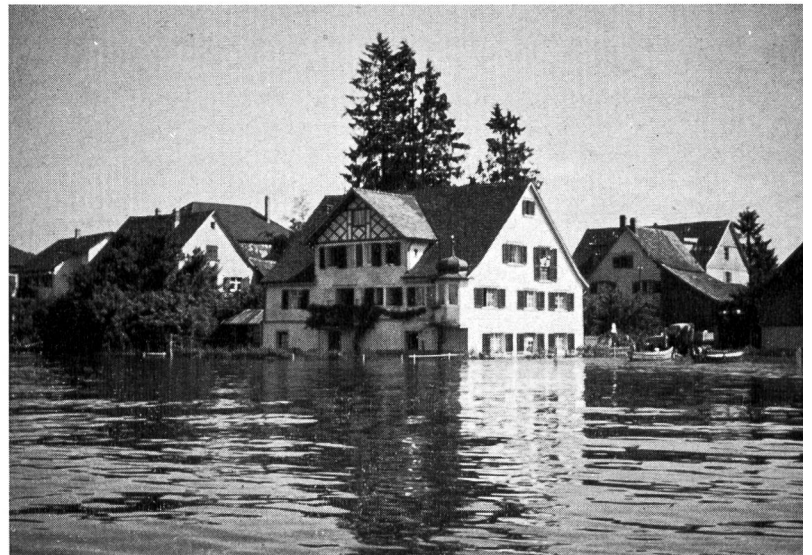
Bild 9 Gottlieben am Untersee

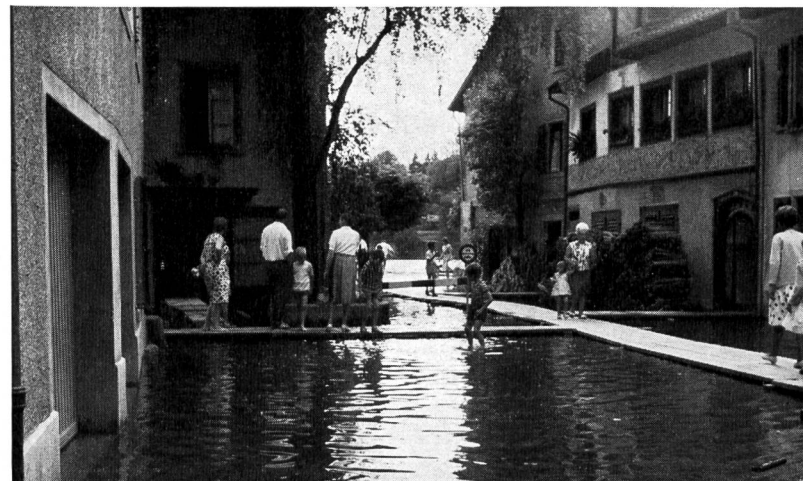
Bild 10 Eine gegen den Rhein mündende Strasse in Stein am Rhein (Kt. Schaffhausen)

Dieser lang anhaltende extrem hohe Wasserstand bewirkte grosse Schäden an Bauwerken und Kulturen, Erwerbsausfall bei verschiedenen Sparten, im speziellen bei der Schifffahrt Untersee und Rhein, die ca. acht Wochen im Schiffsbetrieb wesentlich beeinträchtigt war, da die Brücken Konstanz, Stein am Rhein und Diessenhofen nicht mehr passierbar waren. Ausser diesen direkten Schäden bestand eine nicht zu unterschätzende Seuchengefahr, da das Abwasser aus
