DIE ERGIEBIGEN NIEDERSCHLÄGE UND DAS HOCHWASSER VOM SEPTEMBER 1968 AUF DER ALPENNORDSEITE DER SCHWEIZ

LES PRECIPITATIONS ABONDANTES ET LA CRUE DE SEPTEMBRE 1968 SUR LE VERSANT NORD DES ALPES

DAS HOCHWASSER VOM 21./22. SEPTEMBER 1968 UND DIE GEWÄSSERKORREKTIONEN

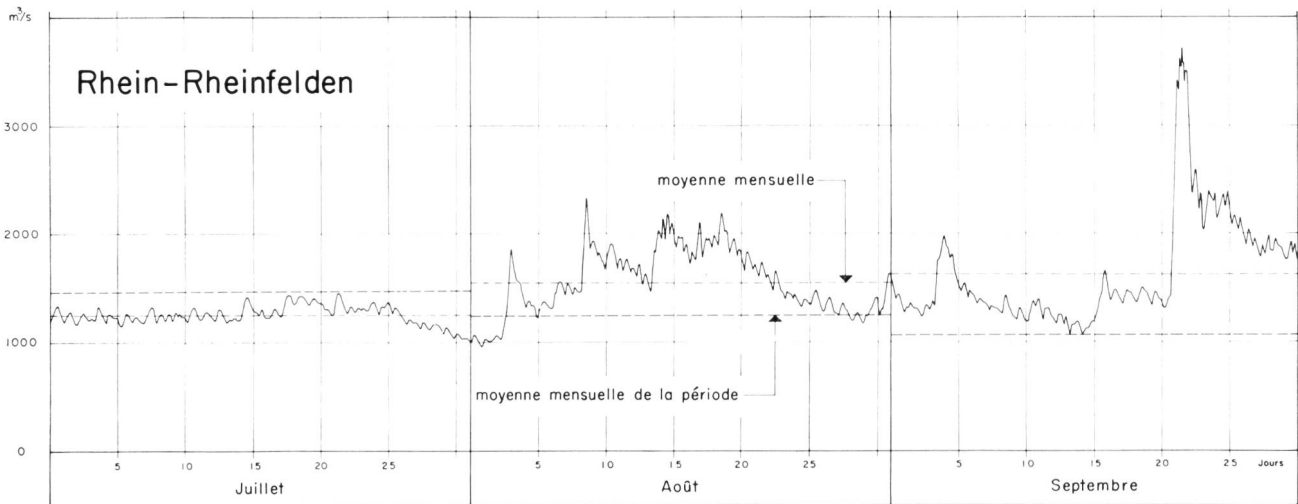
fig. 4 Débits du Rhin à Rheinfelden en juillet, août et septembre 1968.

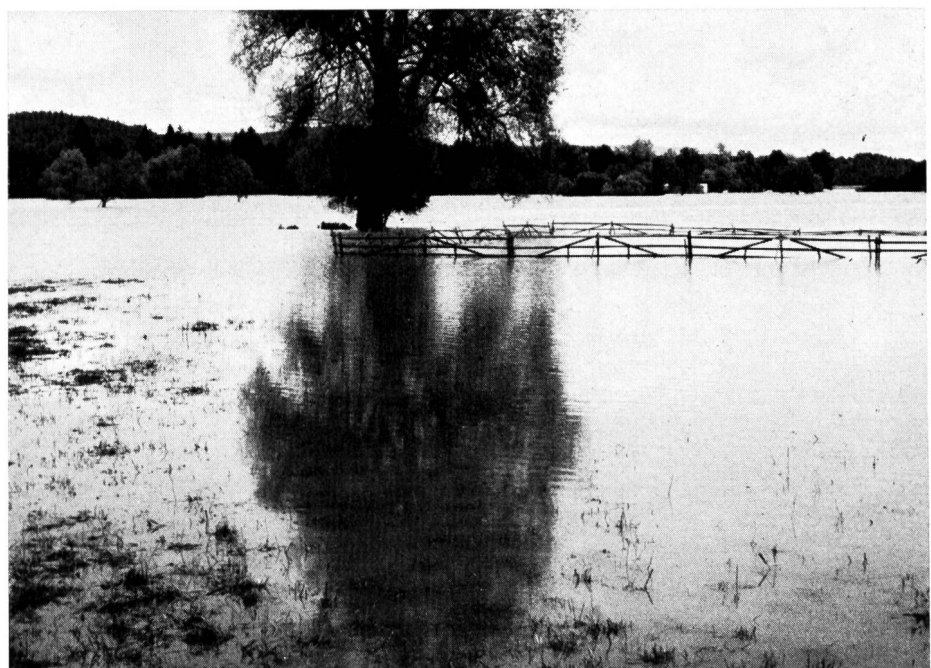
Bild 1
Murg, Überschwemmung der
grossen Allmend in Frauenfeld.

Während die Schäden im oberen Lauf vereinzelt auftraten, sich im unteren bei Münchwilen, Matzingen und Frauenfeld häuften, wurde auf der sogenannten Murkartstrecke (7 bis 9 km oberhalb Frauenfeld) das Bett um 2 bis 6 m und mehr verbreitert, der grösste Teil der vorhandenen Schwellen zerstört und die Sohle bis zu einem Meter vertieft. Die Baustelle der Kläranlage in Frauenfeld war bedroht, die Allmend stand unter Wasser.

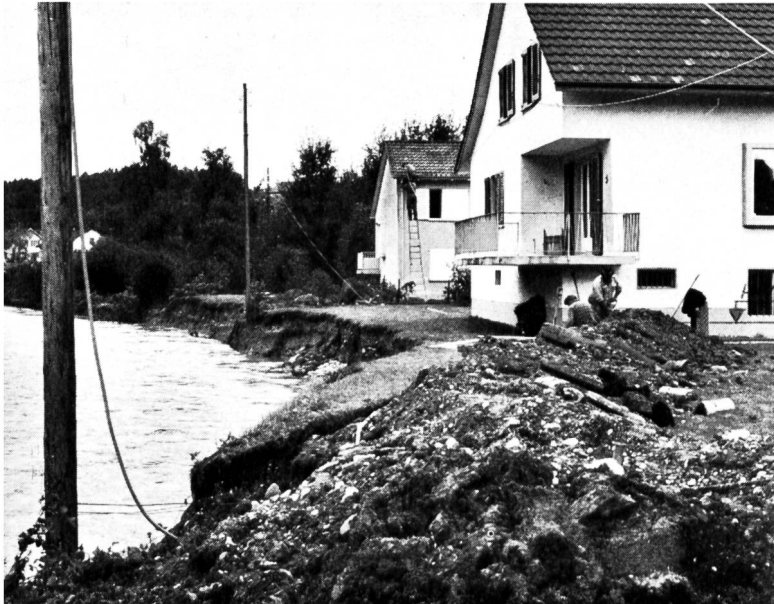
Bild 2 Murg in Matzingen. Wiederherstellungsarbeiten an der Auslenkkurve.

Die Arbeiten werden stufenweise durchgeführt. In einer ersten Etappe wurden sofortige provisorische Schutzmassnahmen getroffen. Die zweite Stufe umfasst Schutzwerke, die bis etwa 1970 beendet sein sollen, während in einer dritten, weniger dringlichen Stufe die Verbauungen nach Bedarf und nach den finanziellen Möglichkeiten im Rahmen des generellen Projektes zur Ausführung gelangen.

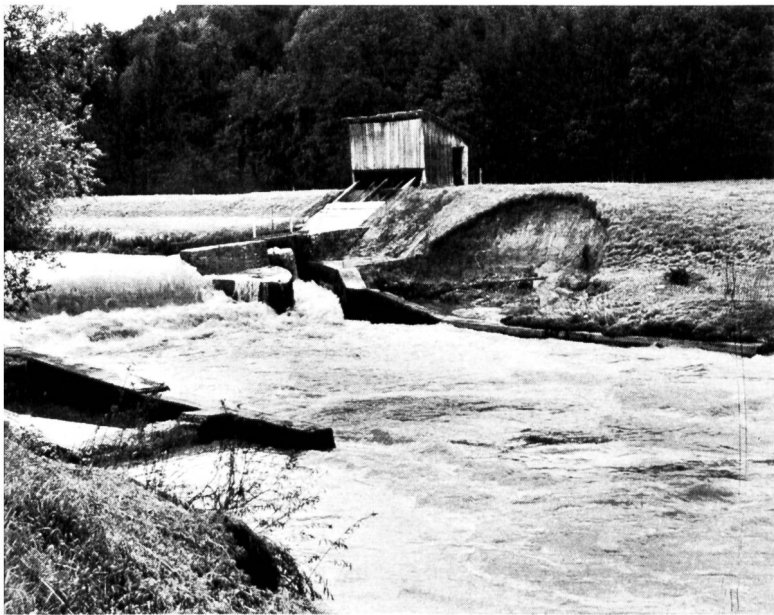
Bild 3 Murg. Uferschäden beim Wehr Aumühle.

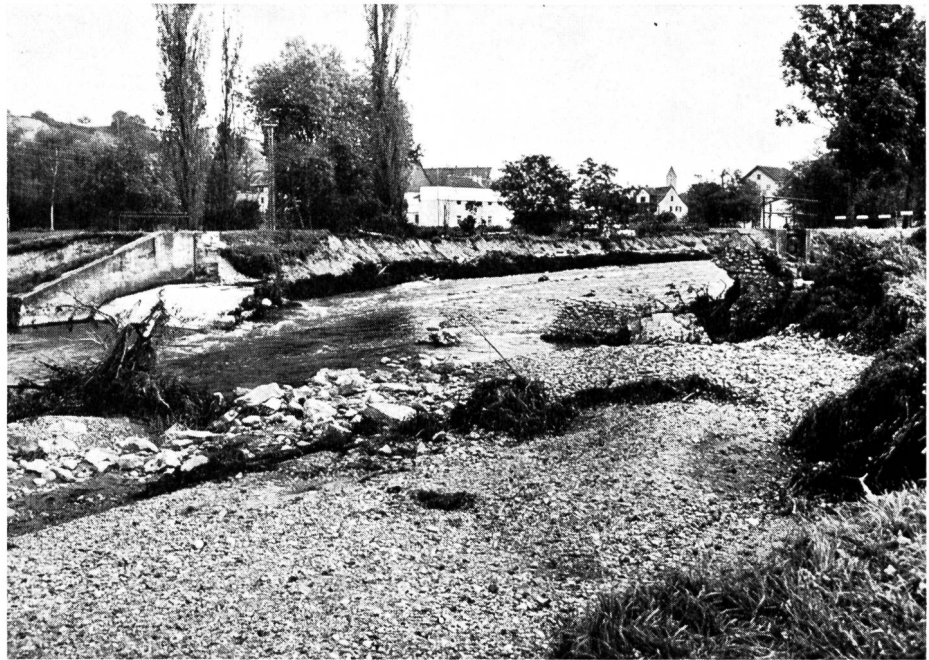
Bild 4
Glatt bei km 33,560. Das Wehr unterhalb der Staatsstrasse wurde zerstört, die Böschungssicherung oberhalb des Wehres ist zusammengebrochen.

Im unteren Abschnitt muss von einer Katastrophe gesprochen werden. In den scharfen Kurven bei der SBB-Station Glattfelden sind grosse Uferabbrüche entstanden, Brückenwiderlager wurden unterspült und streckenweise sind die Glattdämme beidseitig weggeschwemmt worden. Einige der Kraftwerk- und Bewässerungswehre haben, wohl weil die Kolk Sicherungen nicht genügten, grosse Schäden erlitten. Die Folge war eine Vertiefung der Bachsohle oberhalb der Querwerke, so dass die Ufersicherungen ihren Halt verloren und nachrutschten; die angerissene Böschung konnte dann der Wucht des Wassers nicht widerstehen, es folgten Uferabbrüche.

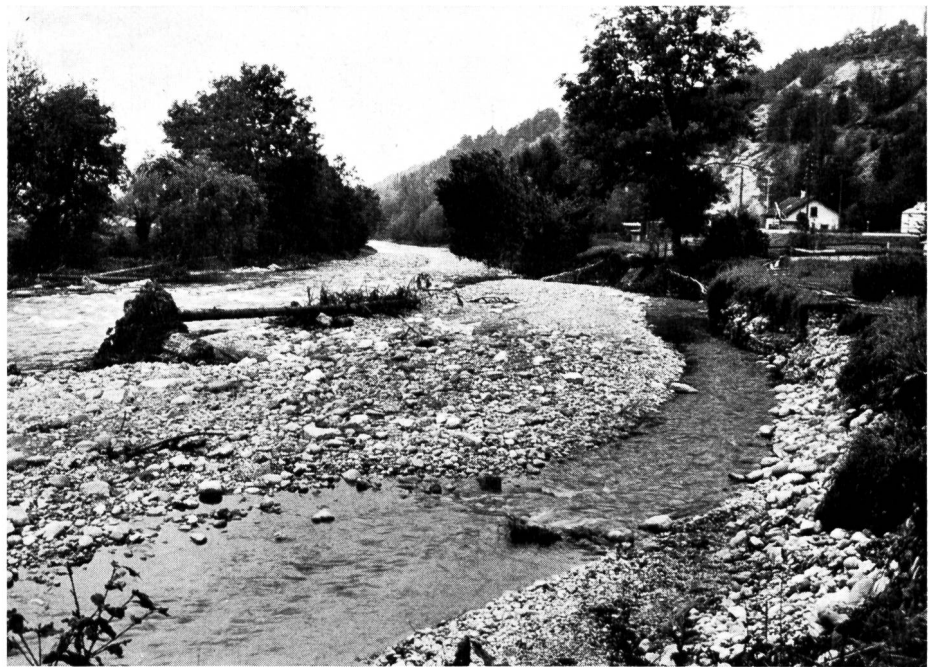
Bild 5
Glatt bei km 33,700. Verbreiterung des Flusses an der Aussenböschung.

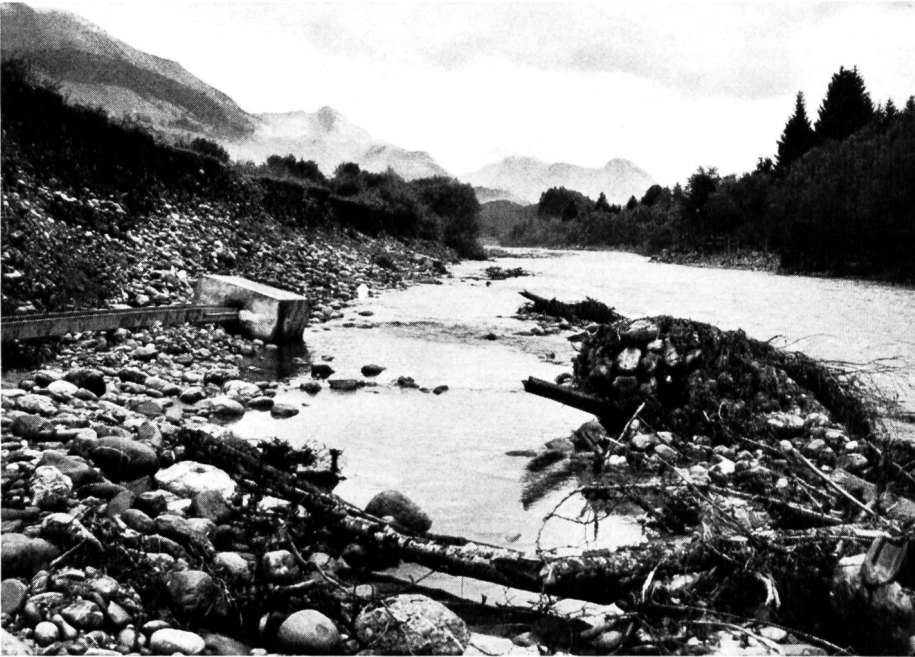
Bild 6
Saane in Grandvillard

Nachdem schon ein erstes Hochwasser anfangs Juli in der Gegend des Moléson zu grossen Schäden geführt hatte, traf dasjenige vom 21./22. September hauptsächlich die Saane. Zwischen Grandvillard und dem Greyerzersee sind etwa 5700 m' alte Leitwerke aus Drahtsteinsäcken zerstört und 3400 m' unverbauter Ufer angerissen worden, wobei die Uferabbrüche bis 20 m ins Land hineinragten.

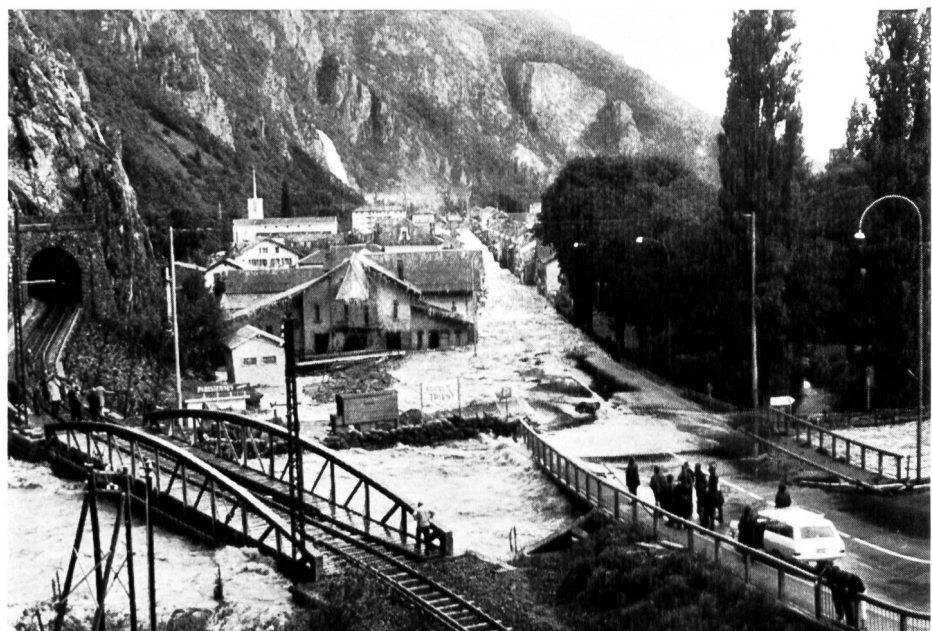
Bild 7
Trient bei Vernayaz. Infolge Dambruch benützte das Wasser die Kantonsstrasse und überschwemmte das Dorf.

Der Trient, der 200 m³/s Wasser aus der Schlucht gegen die Rhone führte, verstopfte sich den Weg mit Geschiebe und Baumstämmen, die sich an den Unterzügen der Brücke der Kantonsstrasse verkeilten; er durchbrach den Schutzdamm und richtete seinen Lauf gegen das Dorf Vernayaz, dessen 700 Einwohner nach Martigny evakuiert wurden. Der Strassen- und Bahnverkehr musste infolge der Uberschwemmungen umgeleitet werden. Die Kosten der Wiederinstandstellungsarbeiten werden rund 100 000 Franken betragen; die Schäden an der Kantonsstrasse belaufen sich auf 150 000 Franken und im Dorf auf 1,5 Mio Franken.

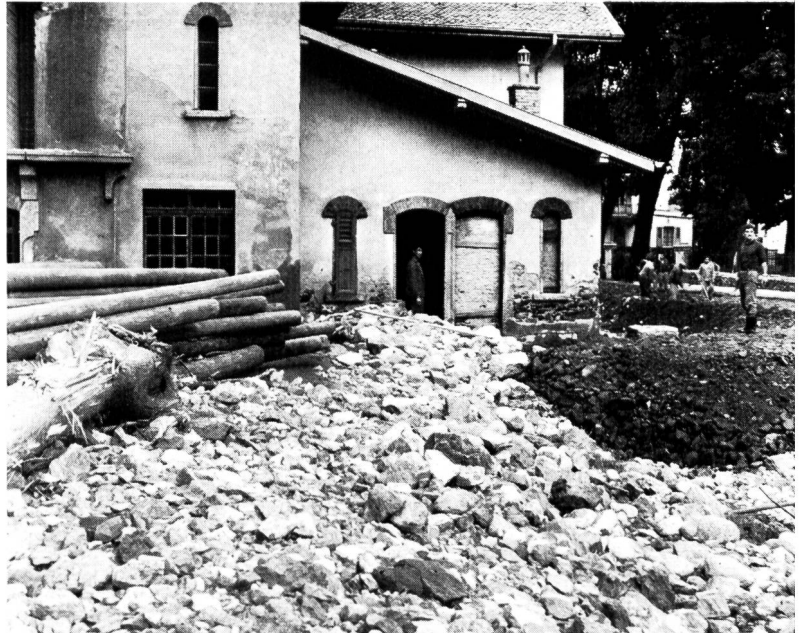
Bild 8 (oben) Vernayaz, nach dem Hochwasser.

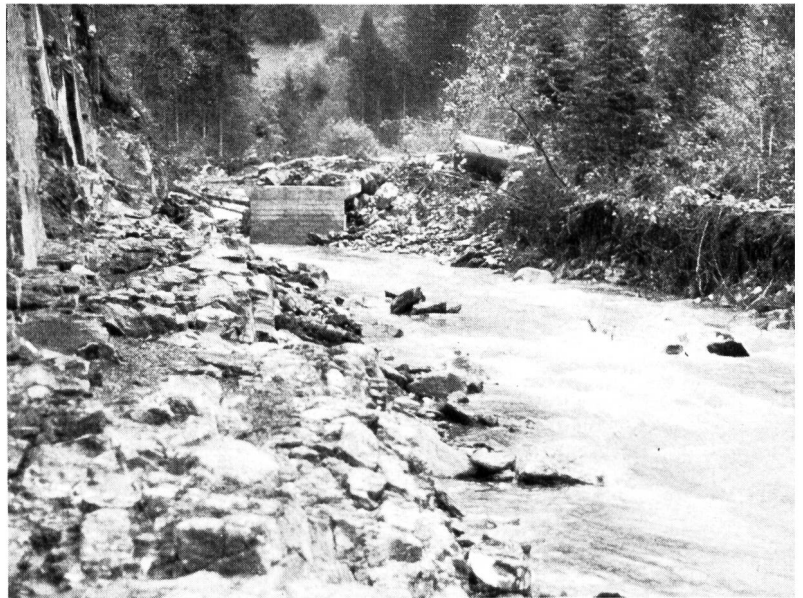
Bild 9 (Mitte) Saufla, oberhalb Champéry. Geschiebeablagerungen, Reste der Forststrasse.
