Zeitschrift: Wasser- und Energiewirtschaft = Cours d'eau et énergie
Band: 64 (1972)
Heft: 10-11

Artikel: Flussbauliche Probleme am Rhein zwischen Reichnau und dem Bodensee im Wandel der Zeit
Autor: Lichtenhahn, Carlo
DOI: <https://doi.org/10.5169/seals-920974>

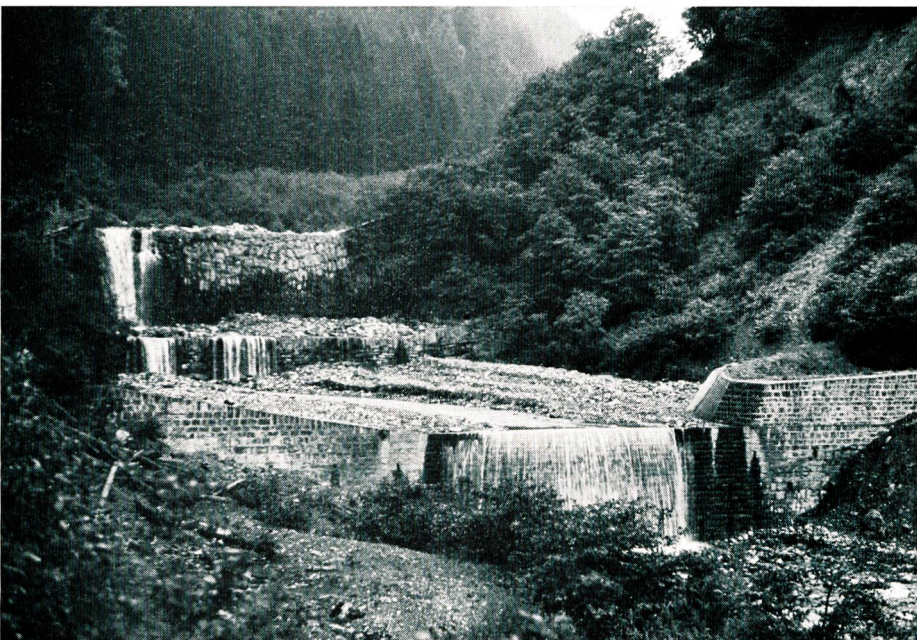
Bild 3
Neuere Sperre in der Nolla.
Der Seitendruck vom linken
Hang wird durch den
verkleideten Damm aufgenommen.

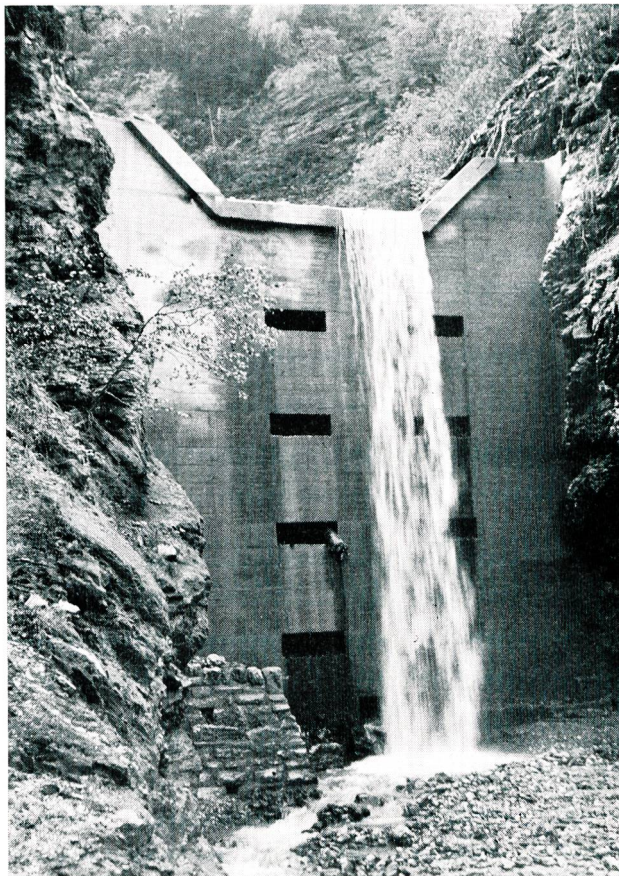
Bild 4 Reinerntobel (Seitenbach des Glenners). Moderne Bogensperre, erstellt 1969.

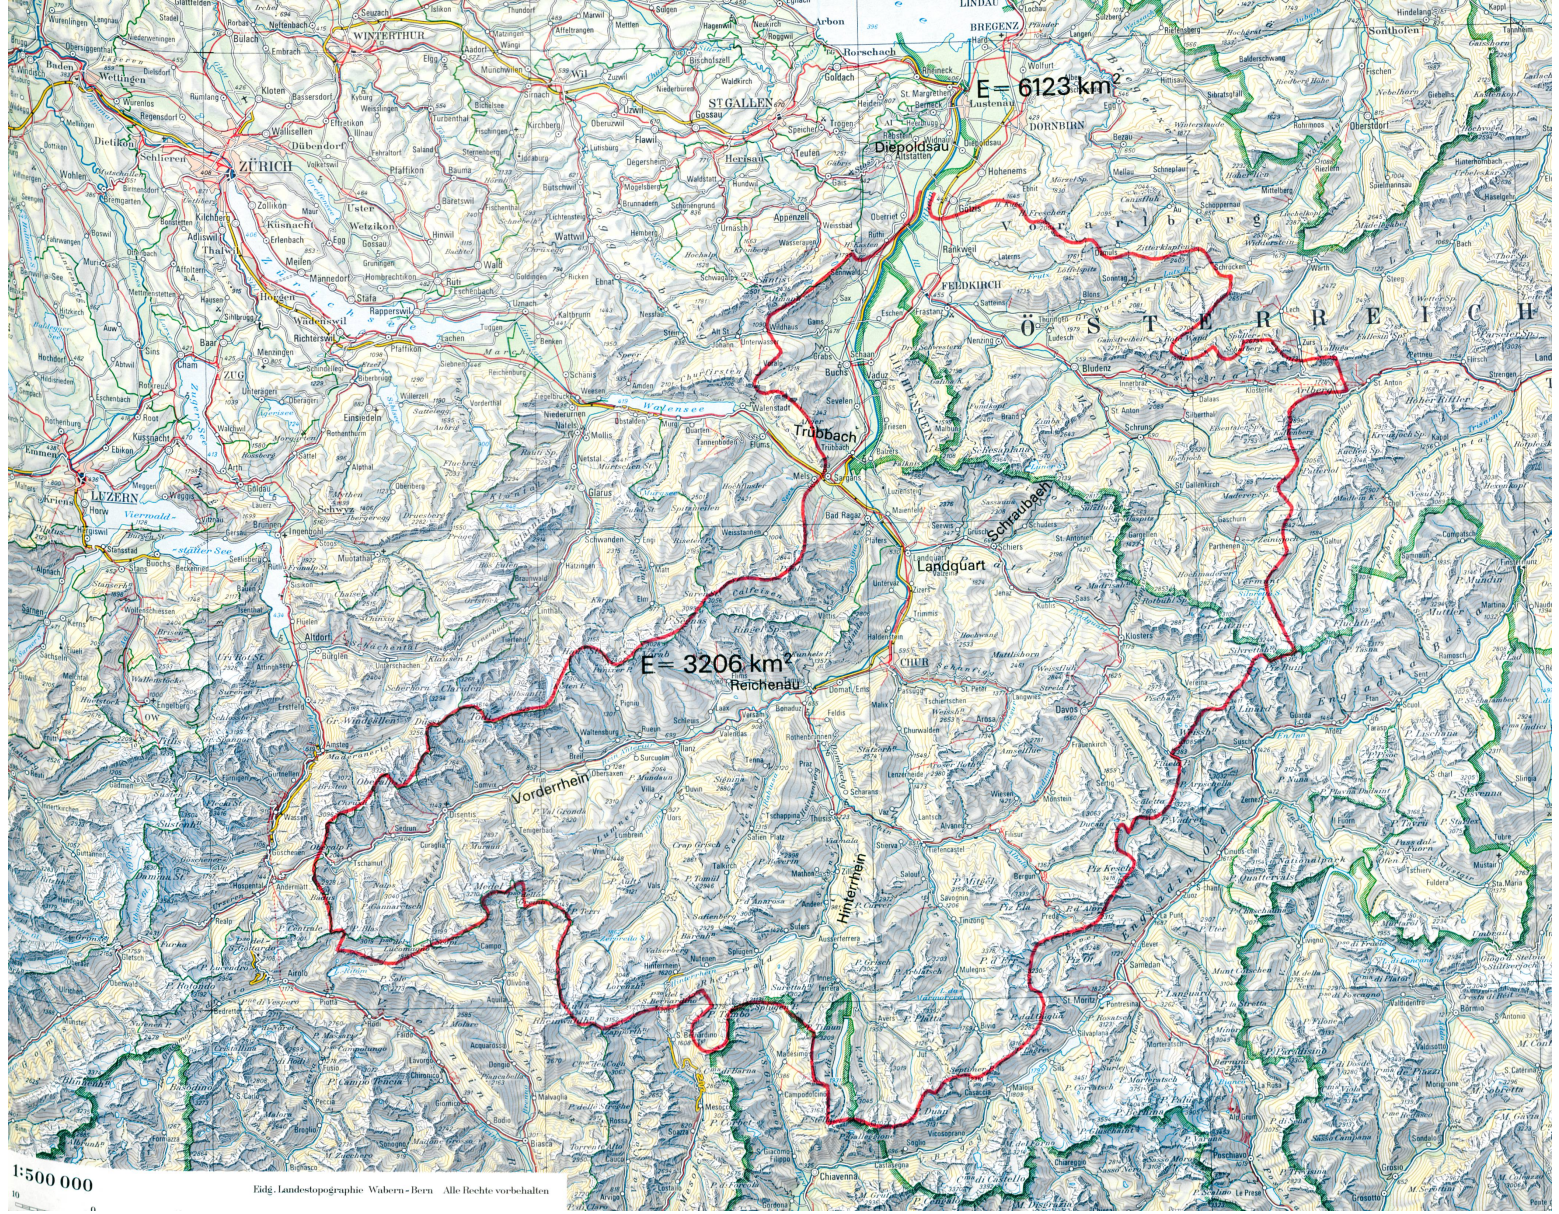
Bild 6
 Schema zum Vorgang der
 Sohlenerosion am Beispiel
 des Bündnerheines.
 L1
 früheres Längenprofil
 L2
 Längenprofil heute ohne
 Querschwellen
 L3
 Längenprofil nach Einbau
 von Querschwellen
 L_{G1}
 Gleichgewichtslängen-
 profil, im Endzustand,
 ohne Einbau von Schwellen
 Δh
 Absenkung des Grundwasser-
 spiegels

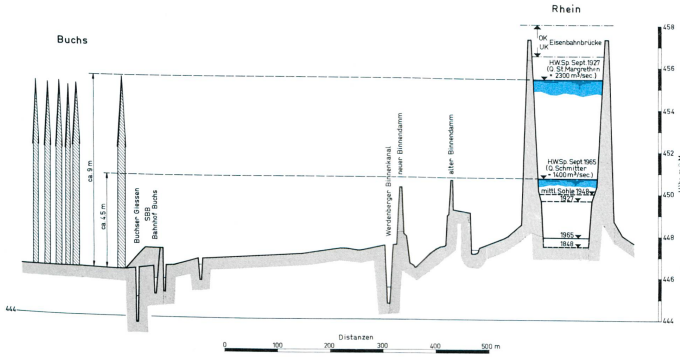
Bild 12 Talprofil bei der Eisenbahnbrücke Buchs, km 49,0.

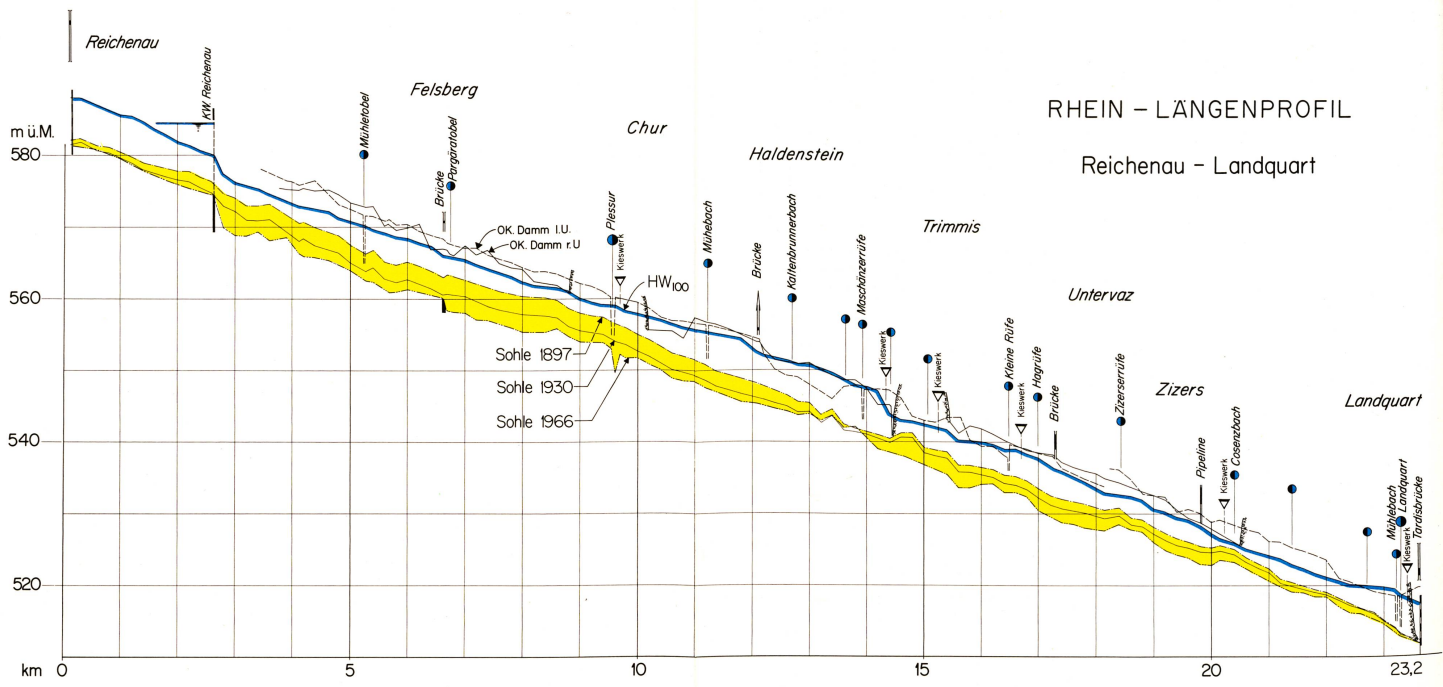
Bild 7 Rheinlängenprofil Reichenau bis Landquart in den Jahren 1897, 1930 und 1966.

Die heute vorhandenen Fixpunkte sind im Rheinlängenprofil (Bild 7/Faltblatt 1, Rückseite) schematisch angegeben:

Die Aenderung der Rheinsohle seit 1897 ist aus Bild 7 ersichtlich.

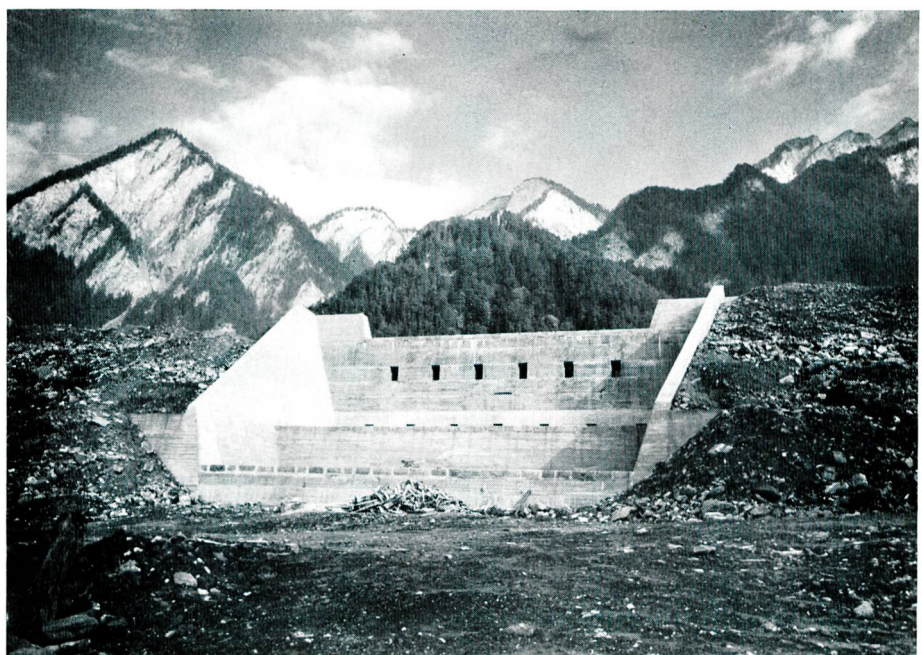
Bild 9
Geschiebesammler der
oberhalb der Nationalstrasse
N 13.

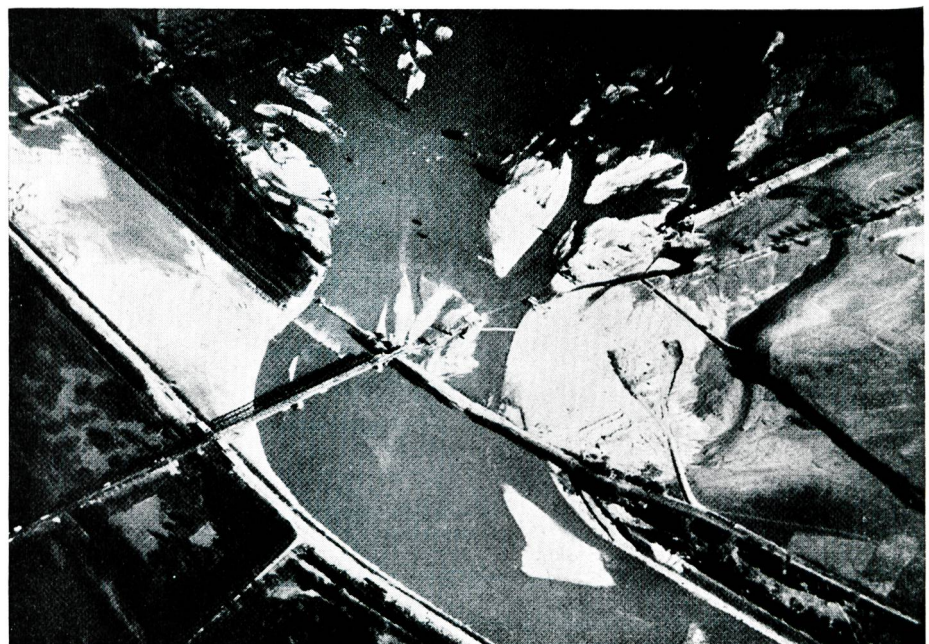
Bild 14
Rhein, Eisenbahnbrücke
Buchs—Schaan.
Dammbruch am rechten Ufer
im Jahre 1927.

Als sich im Jahre 1927 die Dammbuch-Katastrophe bei der Eisenbahnbrücke in Buchs ereignete, lag der Rheinwasserspiegel auf der Höhe des 3. Stockes der Häuser von Buchs (Bild 12). Zahlreiche Murgänge hatten dem Rhein ihr schweres Geschiebe zugeführt, das Hochwasser beschädigte die Wuhren und spülte Steinvorlagen weg. Die Flusssohle vertiefte sich auf gewissen Abschnitten, so dass die unterwaschenen Wuhrbauten auf die neue Sohle abgestützt werden mussten. Der Wasserstand von 1927 hatte zunächst die Unterkante der Eisenbahnbrücke der Oesterreichischen Bundesbahnen erreicht; langwierige Verhandlungen über die Hebung dieser Brücke waren zuvor gescheitert. Das Wasser strömte dann über den etwas niedrigeren rechtsseitigen Damm. Ein überfluteter Damm ist ein verlorener Damm: die Fluten stürzten sich mit elementarer Gewalt in das tiefer liegende Flachland, zuerst durch eine enge Lücke, dann durch eine Bresche, die sich bis zur doppelten Flussbettbreite erweiterte (Bild 14). Das Hochwasser von 1927 zwang zu raschem Handeln. Eine nochmalige Erhöhung der Dämme um einen Meter drängte sich auf; die Eisenbahnbrücke wurde endlich um 1,70 m gehoben. Mit Vehemenz ertönte erneut der Ruf nach der Verbauung der Wildbäche im oberen Einzugsgebiet, wovon man sich in erster Linie die Verminderung der Geschiebeführung versprach.

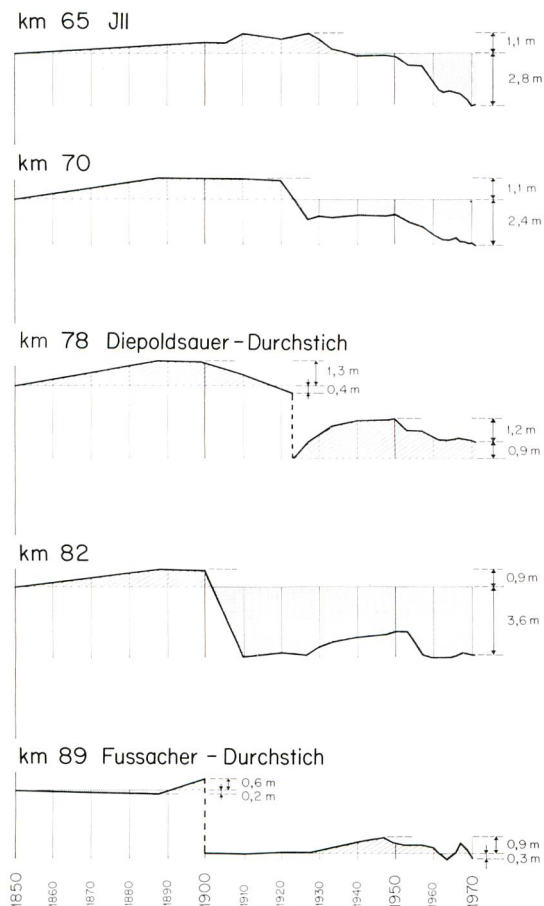
Bild 23 Sohlenveränderungen 1850—1970 in 5 Querprofilen der internationalen Rheinstrecke. Die Wirkung des Fussacher- und des Diepoldsauerdurchstiches auf die Sohlenlage flussaufwärts und -abwärts sind gut ersichtlich.

Eine Uebersicht über die Sohlenbewegung auf der Strecke III—Bodensee gibt für fünf ausgewählte Profile vor und nach der Ausführung der Durchstiche Bild 23.

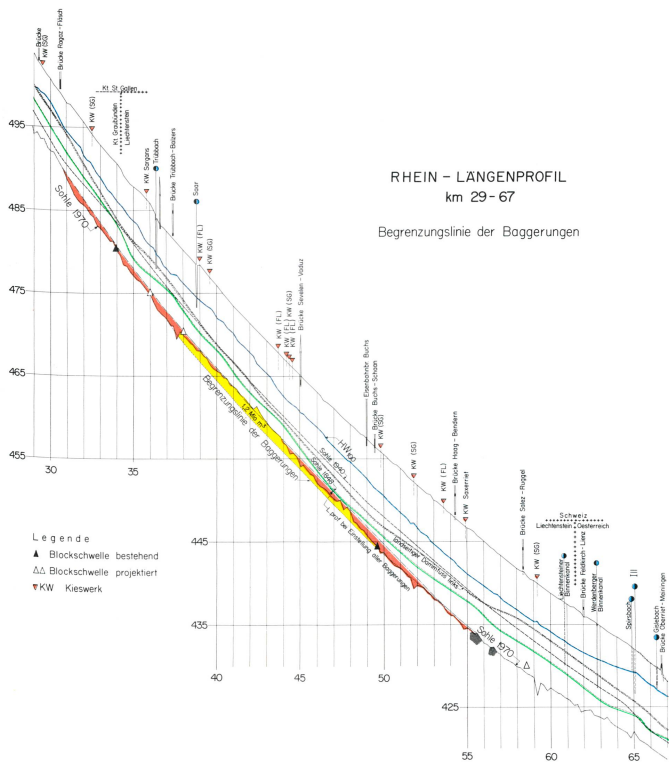
Bild 15 Rheinlängenprofil zwischen km 29 und km 67. Die heutige Sohle 1970 (punktiert) liegt durchwegs tiefer als die Sohle 1848 und tiefer als der landsittige Dammfuß, im Gegensatz zur Sohle im Jahre 1940. Die rote Fläche stellt die vermutliche Auflandung über der Sohle 1970 dar, die bei sofortiger Einstellung aller Baggerungen eingetrennt wäre. Die gelbe Fläche stellt die mögliche Baggerung zwischen der Sohle 1970 und der festgelegten Begrenzungslinie dar, welche etwa Parallel der Sohle 1940 angenommen wurde.

Die Begrenzungslinie für die Baggerungen (Bild 15), die annähernd parallel zur Sohle des Jahres 1940 angenommen werden konnte, geht von einem untern Fixpunkt aus, den die neue Blockschwelle bildet, die zur Sicherung der Brückenpfeiler der bereits bestehenden und der zukünftigen neuen Brücke bei Buchs im Jahre 1970 gebaut wurde (Bild 17). Die erwähnte Gleichgewichtslinie liegt jedoch tiefer als der Fuss der beim Ellhorn im Winter 1971/1972 gebauten Blockschwelle, so dass der sich allenfalls daraus ergebende Höhenunterschied durch eine Uebergangsrampe überwunden werden muss. Dies kann mit Blockschwellen,

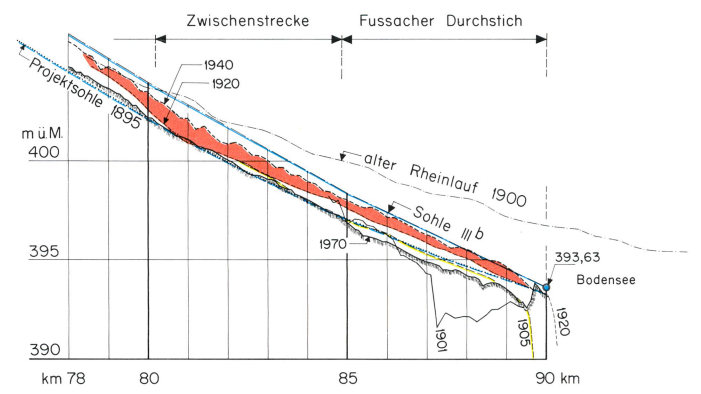
Rhein , km 78 - 90

Bild 22 Die Sohle des Fussacherdurchstiches (Jahr 1901) konnte wegen des lehmig-torfigen Materials nicht nach Projektsohle 1895 ausgebaggert werden. Der schlechte Untergrund musste entfernt werden. Die rote Fläche stellt die Auflandung nach der Ausführung des Diepoldsauerdurchstiches für die Periode 1920-1940 dar. Die Projektsohle nach Umbauprojekt III^b liegt höher als die heutige Sohle 1970, die wiederum der Projektsohle 1895 nahezu entspricht.

Dem Durchstich wurde, nach vielen Diskussionen über die zunehmende Breite, ein zu breites Doppelprofil mit 110 m Mittelgerinne und beidseitig gegen die Hochwasserdämme leicht ansteigenden Vorländern von je 75 m zugrunde gelegt; die Gesamtbreite zwischen den Hochwasserdämmen betrug somit 260 m. Auch das Längenprofil wurde im voraus festgelegt. Wie erwartet, stellte sich eine Sohlenvertiefung ein, die bis zur «Zwischenstrecke» reichte (Bild 22/Faltblatt 2).

Die Ablagerung erhöhte sich aber auch im oberen Teil des Fussacherdurchstiches von 3900 m³ im Jahre 1933 auf 28 800 m³ im Jahre 1935 (Bild 22). Wegen der zu gross gewählten Ausbaubreite von 110 m in den Durchstichen und den anschliessenden Strecken erreichte man den angestrebten Erfolg leider nicht. Die Kapazität der Mittelrinne im Diepoldsauerdurchstich ging durch die Aufschotterung von 700 m³/s auf 300 m³/s zurück.

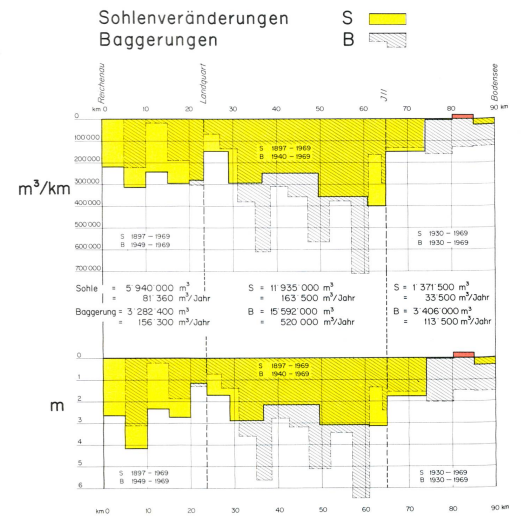
Bild 26
Totale Sohlenveränderungen S und Baggerungen B (m³/km) und Sohlenvertiefungen (m) für die Rheinstrecke Reichenau-Bodensee zwischen 1897 und 1969.
