KAMPF DEM ZUNEHMENDEN WASSERPFLANZENBEWUCHS IN UNSEREN GEWÄSSERN

Krautwucherungen als schwerwiegendes Gewässerschutzproblem in Fließwässern

Eugen A. Thomas

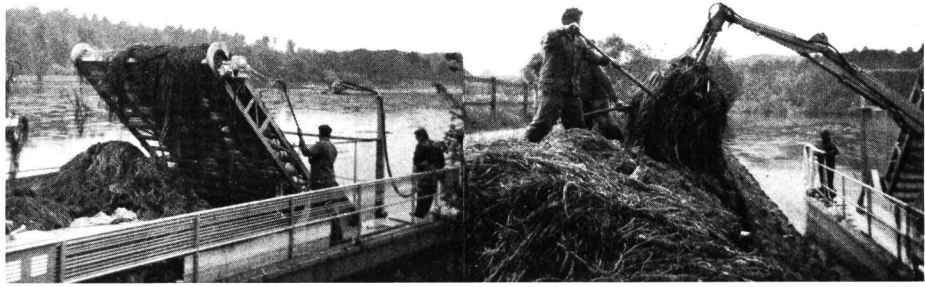
Bilder 4 und 5
 Ein im Boot eingebauter
 Greifer befördert das nasse
 Kraut ans Ufer.

Die langgezogenen, zähen Stengel des flutenden Hahnenfusses verfangen und verknäueln sich in den Schrauben und Steuerrudern der Schiffe, wo sie nur schwierig zu entfernen sind. Die Fähre in Ellikon, früher dank dem auf das Steuerruder wirkenden Strömungsdruck ohne zusätzliche Energie elegant über den Strom segelnd, wurde durch die dichten Massen von Wasserpflanzen völlig lahmgelegt, bis die Wasserpflanzen erstmals durch Militär und später durch das Kantonale Amt für Gewässerschutz und Wasserbau in mühsamer Arbeit aus dem Strom geräumt wurden. Das heute verwendete Räumboot wird durch zwei Düsenaggregate angetrieben, die gleichzeitig zum Steuern dienen (Bilder 2 bis 5).

Das Kantonale Amt für Gewässerschutz und Wasserbau Zürich hat rasch erkannt, dass die übermässige eutrophiebedingte Verkrautung des Rheines zu absolut unzulässigen Zuständen der Gewässerverschmutzung führt. Ein Wasserpflanzen- und Algenräumungsboot («Seekuh») wurde deshalb vom Zürichsee auf den Rhein disloziert. Das Wasserkraut kann damit bis zu einer Tiefe von 2,5 m entfernt werden. Nach Angabe des «Tages-Anzeigers» vom 8. Juni 1974, S. 19, wurden innerhalb von vier Wochen 1000 Tonnen Wasserkraut zwischen Ellikon und dem Kraftwerk Rheinau aus dem Rhein gezogen und auf dem Land deponiert. Als Sofortmassnahme ist somit diese Krautentfernung wirksam und erfolgreich (Bilder 2 bis 5).

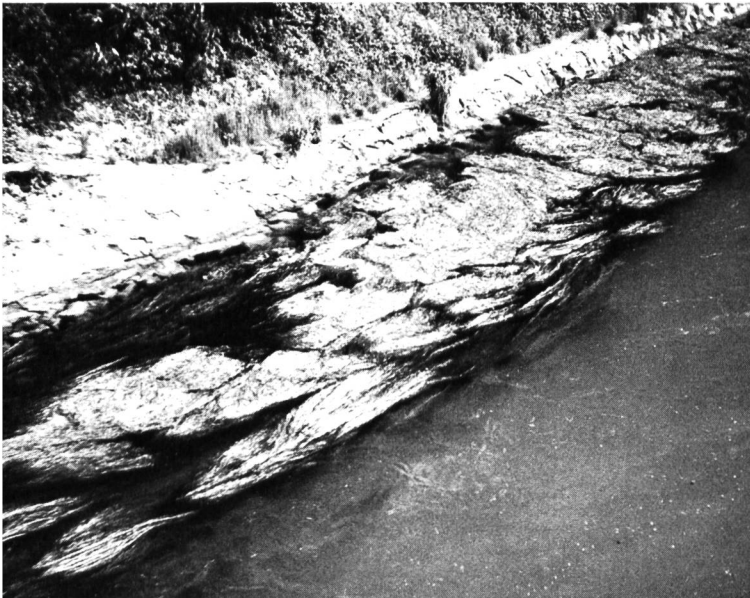
Bild 8 Fortschreitender Bewuchs im Staugebiet des Rheinkraftwerkes Albruck-Dogern.
