# Strömungsmessungen im Zürichsee aus Sicht der Wasserversorgungen

Autor(en): **Schalekamp, Maarten**

Zeitschrift: **Wasser Energie Luft = Eau énergie air = Acqua energia aria**

Band (Jahr): **71 (1979)**

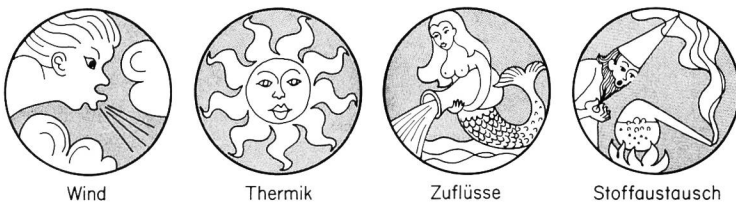
Bild 13. Die Strömungseinflüsse an einem See: Wind, Thermik, Zuflüsse, Stoffaustausch.

Die Strömungen können durch vier Einflüsse (Bild 13) verursacht werden. Es sind dies der Wind (Wellen), die Sonneneinwirkung (Thermik), die Wasserzuflüsse (Flüsse, Bäche, Abwasserkanäle usw.) und der Stoffaustausch. Aus Bild 14 ist ersichtlich, dass die herrschenden Winde am Zürichsee hauptsächlich aus Richtung West, Südwest und West-Nordwest wehen. Die Winde wirken sich entsprechend auf die Wasserumwälzung aus (Bild 15). Im Sommer
