Talsperrenkontrolle in der Waadt vor 230 Jahren

Autor(en): **Schnitter, Niklaus**

Zeitschrift: **Wasser Energie Luft = Eau énergie air = Acqua energia aria**

Band (Jahr): **73 (1981)**

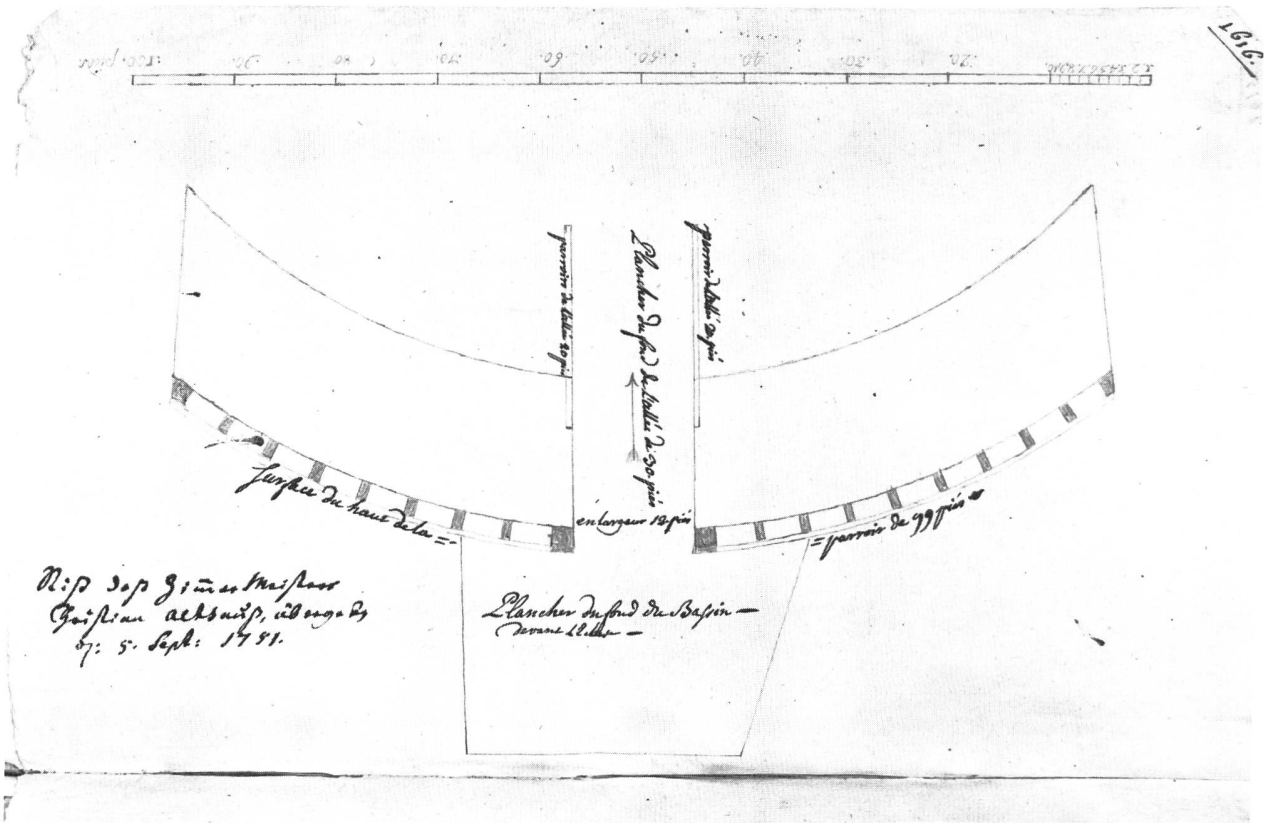
Die Trifflauss oben

Bild 2. Am 5. September 1751 aufgenommene Grund- und Aufrisse der gemauerten Trifflauss (1 pied = 0,293 m) [1].

Von den beiden Klausen an der Eau Froide ist die 1695 erstellte, untere von besonderem Interesse, weil sie im Gegensatz zu den sonst üblichen Holzkonstruktionen gemauert war. Die insgesamt rund 4,5 m dicke Mauer bestand aussen aus roh zugehauenen Quadern und im Kern aus geschichteten Bruchsteinen. Sie erreichte eine grösste Höhe über dem Bachbett von 7 m und eine Kronenlänge von 29 m, wie aus den ebenfalls 1751 aufgenommenen und im bernischen Staatsarchiv noch vorhandenen Plänen hervorgeht (Bild 2). Aus diesen und dem eingangs erwähnten Protokoll ist auch ersichtlich, dass die Mauer wasserseits durch einen Lehmschlag gedichtet war, der seinerseits durch eine Holzwand geschützt wurde. Der Grundablass war 3,5 m breit und 1,7 m hoch und wurde luftseits durch einen 5,9 m langen Holzkanal verlängert, welcher einen Wasseraufprall in unmittelbarer Nähe des Mauerfusses verhinderte. Auch wasserseits schützte ein Holzboden das Bachbett unmittelbar vor der Mauer.

Am bemerkenswertesten ist jedoch an der Sperre von Folliau, dass sie im Grundriss deutlich gekrümmt war. Bogenstaumauern waren schon von den Römern für mindestens zwei kleinere Sperren angewandt worden [4]. Doch dann geriet das Konstruktionsprinzip wieder in Vergessenheit, bis es Anfang des 14. Jahrhunderts eine kurze Blüte in Iran erlebte und Ende des gleichen Jahrhunderts im damals noch stark islamisierten südöstlichen Spanien auftauchte, vorerst allerdings in der Form von gebogenen Gewichtsstaumauern [5]. Die erste wirkliche Bogenstaumauer von Elche bei Alicante wurde nach 1632 begonnen. Inzwischen war 1611/12 bei Trento in Norditalien die unbedeutende, erste Etappe der schlanken Bogenstaumauer Ponte Alto gebaut worden, welche von 1740 bis 1887 suk-

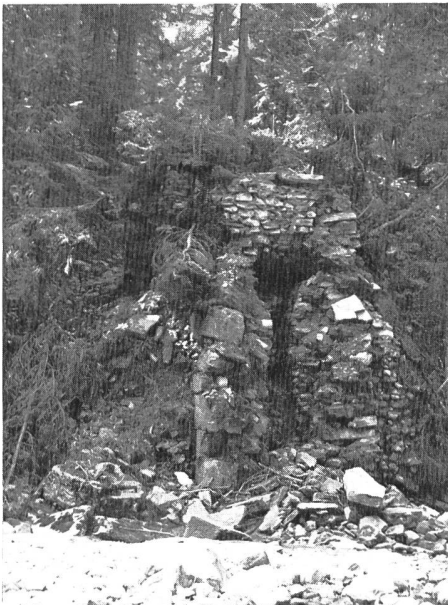
Bild 3, links

Bild 3. Heutige Überreste der linken Flanke der gemauerten Trifflauss mit wasserseitig vorspringender Widerlagerverbreiterung und späterer luftseitiger Verstärkung. Der Kern aus Bruchsteinmauerwerk zerfällt rascher als die beidseitigen Aussenmauern aus roh behauenen Quadern (Foto des Autors).

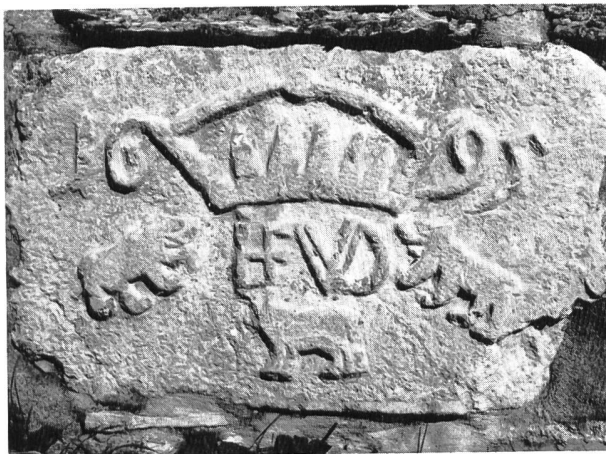
Bild 5. Der Schlussstein von 1695 mit drei Berner «Mutzen».

werte Schlussstein von 1695 eingemauert, welcher anlässlich der Aushubarbeiten für die unmittelbar bachabwärts erstellte Wasserfassung der Forces Motrices de l'Hongrin-Léman SA zum Vorschein kam (Bild 5).
