Erosion und Sedimentation im Ritomsee (Kanton Tessin)

Ergebnisse der Neuvermessung vom September 1983

André Lambert und Christof Pfeiffer

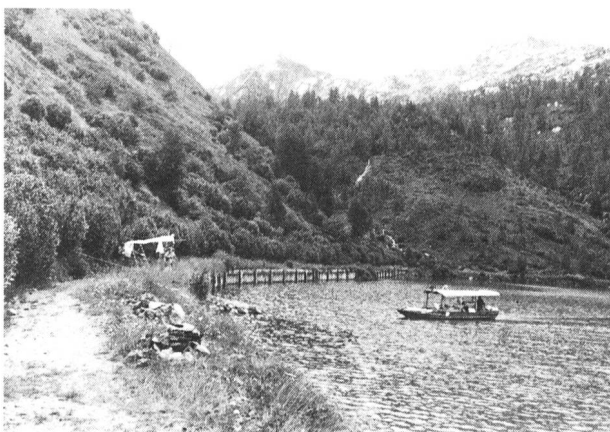
Bild 2. Vermessungsschiff Echo-S im Einsatz auf dem Ritomsee (Foto: G. Mombelli).

Die Wassertiefen wurden in der ersten Septemberwoche 1983 bei einem mittleren Seespiegel von 1850,0 m ü. M. mit dem Vermessungsschiff Echo-S (Bild 2) ausgemessen. Die Abstände zwischen den Querprofilen betragen 20 bis 40 m. Das auf der Grundlage von Ultraschall arbeitende Echolot- und Positionierungssystem (Multilot) wurde in früheren Arbeiten detailliert beschrieben [Pfeiffer, 1977, 1981]. Der Transport des 8 m langen, etwa 2 t schweren Schiffes stellte einige knifflige Probleme, die aber dank der tatkräftigen Unterstützung durch das Kraftwerkpersonal ohne Zwischenfall gemeistert werden konnten.

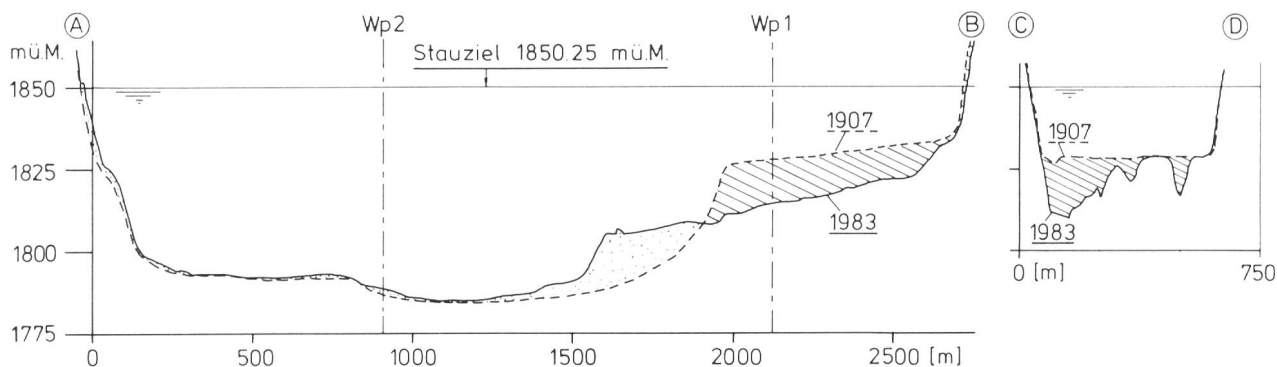
Bild 6. Vergleich zweier Seegrundprofile (1907 und 1983). Die Profilsuren sind in Bild 3 (unten) eingezeichnet.

Die markantesten Einkerbungen befinden sich am Ostende des Sees, wo namentlich die Murinascia einen regelrechten Canyon bis 16 m aus ihrem eigenen Schuttkegel herausgespült hat (Bilder 3 und 6). Die Erosionsrinne zieht in weitem Bogen dem Südrand des vorwiegend aus Dolomitsanden bestehenden Schuttkegels entlang bis zur heutigen Einmündung des Flusses zurück. 100 m weiter westlich mündet der Abfluss des 73 m höher gelegenen Cadagnosees in den

Die Seegebiete, in welchen seit 1907 eine Höhenzunahme zu verzeichnen ist, liegen unterhalb der Kote 1809 m, das heisst des tiefsten Absenkungsniveaus. Erwartungsgemäss haben sich die während der Absenkung ausgespülten oder abgerutschten Erosionsprodukte im verbleibenden «Restsee» wieder abgelagert. So liegt das ausgedehnteste und mit bis zu 16 m mächtigste Akkumulationsgebiet unmittelbar vor dem tief eingekerbten Murinascia-Schuttkegel und bildet ein leicht westwärts geneigtes Plateau zwischen Kote 1810 und 1820 m. Gegen Westen endet dieser Geschiebekegel mit einer steil zum tiefsten Teil des Sees abfallenden Halde (Bilder 3 und 6).

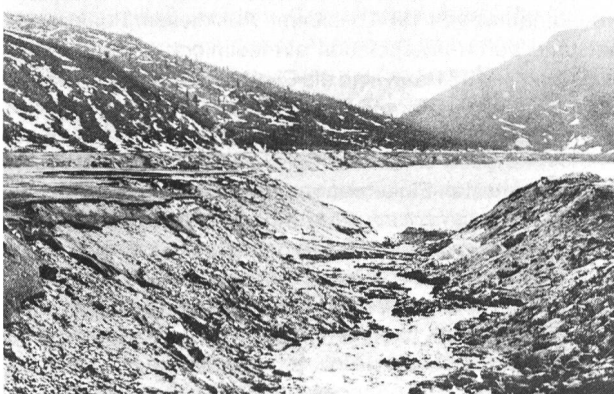
Bild 5. Erosionsrinne im Bachkegel des Tomsee-Abflusses im Ritomsee nach 9 Monaten Absenkung am 30. Juni 1917 (Foto C. Ghezzi, aus Collet et al., 1918).
