Zeitschrift: Wasser Energie Luft = Eau énergie air = Acqua energia aria
Band: 78 (1986)
Heft: 5-6

Artikel: Unwetterschäden in der Schweiz im Jahre 1985
Autor: Zeller, Jürg / Röthlisberger, Gerhard
DOI: <https://doi.org/10.5169/seals-940850>

Unwetterschäden in der Schweiz im Jahre 1985

Jürg Zeller und Gerhard Röthlisberger

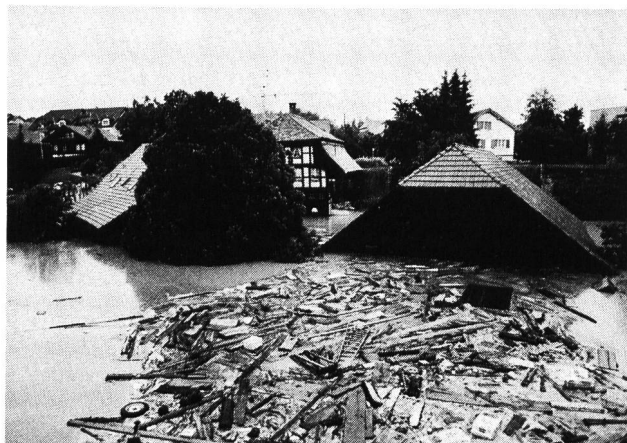
Bild 4. Hochwasser vom 4. Juli 1985 in Schwarzenburg.

Ein «lokales», äusserst heftiges Gewitter (siehe Bild 5) liess den Dorfbach in kürzester Zeit über die Ufer treten. Durchlässe und Brücken verstopften, Strassen wurden zu Bächen, Strassenbeläge fortgerissen, Autos weggeschwemmt, bei einzelnen Ladenlokalen Eingänge und Schaufenster eingedrückt. Das nur etwa 2 Stunden dauernde Ereignis verursachte im Schwarzenburgerland Schäden von über 31 Millionen Franken.

– Eine von Westen über die Schweiz ziehende Gewitterfront hat am 4. Juli zuerst in den Regionen Genf und Lausanne/VD zu leichten, später in den Kantonen Bern und Freiburg zu schwersten Überschwemmungen und vereinzelten Rutschungen geführt. Schwerpunkte waren die Regionen Schwarzenburg/BE und Flamatt/FR. Das in einer Senke gelegene Schwarzenburg wurde durch Ausbrüche des Dorfbaches verheerend verwüstet: über 50 Liegenschaften und Geschäfte wurden betroffen; Brücken, Strassen, Bachverbauungen, Kanalisationen, der Bahndamm und die Wasserversorgung wurden beschädigt (Bilder 4 und 5). In Flamatt überschwemmte der Tafersbach den südwestlichen Teil des Dorfes. Im Schwarzenburgerland betrug die Schadenbilanz 31,2 Millionen Franken, im freiburgischen Sensebezirk gegen 5 Millionen Franken.

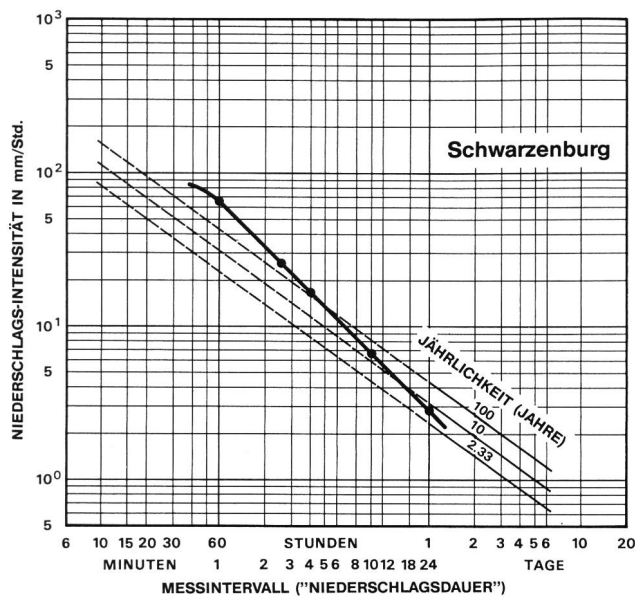
NIEDERSCHLAGS-INTENSITÄTS-DIAGRAMM

Bild 5. Niederschlags-Intensitäts-Diagramm der Messstation Schwarzenburg [1] mit eingetragenen Regendaten des Unwetters vom 4. Juli 1985. Laut Beobachter fielen innert einer Stunde 64 mm Niederschlag (64 l/m^2) bei starkem Wind und Hagel [2]. Das Diagramm zeigt ein weit über 100-jährliches Niederschlagsereignis.
