Die Unwetter im Schanfigg und Churwaldnertal vom Juni und Juli 1987

Zeitschrift: **Wasser Energie Luft = Eau énergie air = Acqua energia aria**

Band (Jahr): **80 (1988)**

Werner Capol und Alfred Buchmann

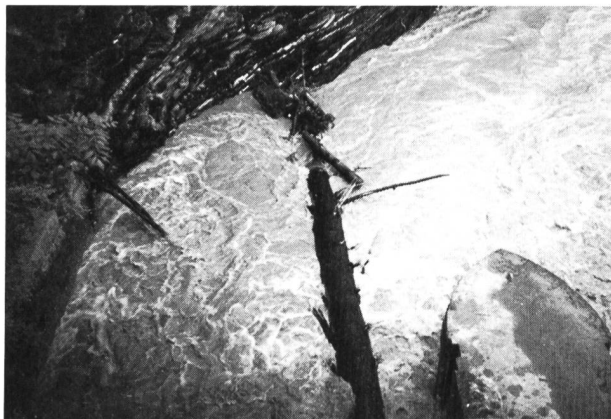
Aber die Plessur brachte immer wieder neues Holz angeschwemmt und blockierte so immer stärker das Wehr in Lünen. Eine 20 m lange Tanne hatte sich zudem im linken Schütz und am linken Felsufer so verklemmt, dass wir mit unseren kleinen Habeggern und den sonstigen Hilfsmitteln nicht mehr in der Lage waren, weiter zu räumen. Ziemlich betroffen mussten wir am Abend feststellen, dass unsere Bemühungen umsonst gewesen waren, es war kein Erfolg zu sehen. Wir waren gezwungen, eine Unternehmung mit geeigneten Hilfsmitteln anzufordern – während der Sommerferien kein leichtes Unterfangen. Die Firma Lazzarini war dann in der Lage, uns mit 4 Arbeitern und entsprechendem Material zu Hilfe zu kommen. Auch der Bauführer musste erkennen, dass die gestellte Aufgabe schwer zu erfüllen war. Die eingeklemmte Tanne war der «Dreh- und Angelpunkt» für einen Erfolg unserer Arbeit. Mit 4 Habeggern begannen wir die Tanne zu lösen. Zuerst wurde der Baumstamm gesichert und in der Mitte zersägt. Doch auch dies brachte uns keinen Erfolg! Der Wurzelstock, er hatte einen Durchmesser von etwa 3 m, hatte sich durch den Wasserdruck in der Durchlassöffnung verklemmt.

Bild 2. Blick vom Wehr des Kraftwerkes Lünen flussabwärts. Die in der Durchlassöffnung verkeilte Tanne war etwa 20 m lang, der Stamm hatte 70 cm Durchmesser (Juli 1987).

Nun schlossen wir den mittleren und rechten Schütz. Mit Hilfe eines grossen Habeggers gelang es uns, eine kleinere Tanne, die sich neben unserem «Sorgenkind» befand, zu lösen. Endlich wurde der Weg für das Wasser frei! Der Wasserdruck auf den Wurzelstock wurde so gross, dass es diesen mitriss und die Sicherung dieses Baumrestes den angreifenden Kräften nicht mehr gewachsen war. Mit einem starken Knall wurden die zwei 14 mm dicken Stahlseile zerrissen. Ein weiteres Habeggerseil und eine Umlenkrolle wurden ebenfalls zerstört.

Ohne Unfall war es uns gelungen, endlich am Donnerstagmittag das Wehr in Lünen soweit vom Schwemmholz befreit zu haben, dass die Schützen wieder geschlossen werden konnten. Bei den Wassermassen, die die Plessur führte, wahrlich kein leichtes Unterfangen!

Am Nachmittag zersägten wir dann noch die grösseren Tannen unterhalb des Wehres, damit diese keinen weiteren Schaden mehr anrichten konnten. Mit Spannung wurde die dickste Tanne an der mittleren Schnittstelle gemessen. 70 cm wies diese auf!
