Die Korrektion des Rotbaches

Zeitschrift: **Wasser Energie Luft = Eau énergie air = Acqua energia aria**

Die Korrektur des Rotbaches

Silvio Bertschmann

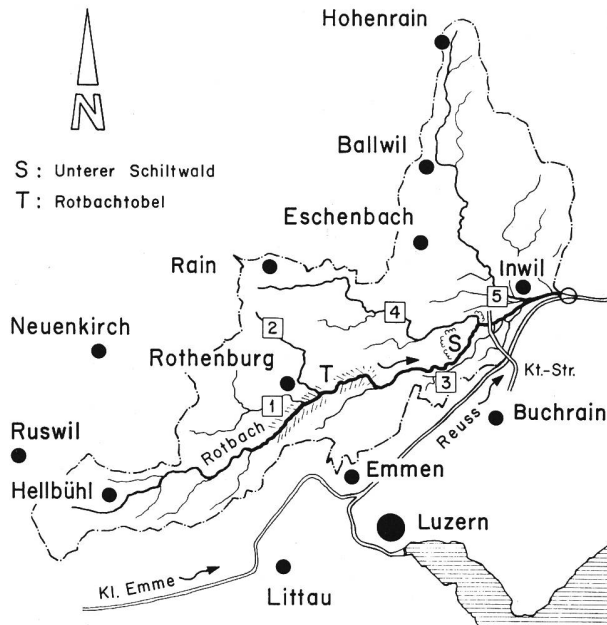
Bild 1. Das Einzugsgebiet des Rotbaches beträgt zusammen mit seinen Zuflüssen bei der Einmündung in die Reuss 77 km². Wichtige Zuflüsse sind: 1 Buzibach, 2 Gerbebach, 3 Augraben, 4 Waldibach, 5 Winkelbach.

Der Rotbach ist der erste grössere linksseitige Zufluss zur Reuss unterhalb der Einmündung der Kleinen Emme. Er entspringt in der Gemeinde Ruswil und durchfliesst Gebiete von Neuenkirch/Hellbühl, Littau, Rothenburg, Emmen, Eschenbach, Buchrain und Inwil. Er hat eine Länge von etwa 18 km und entwässert mit seinen Hauptzuflüssen Gerbebach, Waldibach und Winkelbach eine Fläche von 77 km². Das Einzugsgebiet liegt zwischen 415 und 800 m ü.M. (Bild 1).

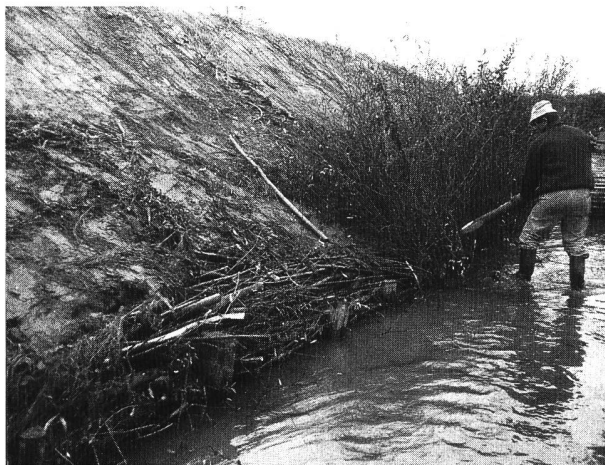
Bild 7. Ein Arbeiter verlegt die Spreitlagen. Die Faschinenwalzen sind bereits versetzt.

Die Ufer sind naturnah mit Lebendverbau gesichert. Zur Anwendung kamen Faschinenwalzen, Weidenwippen, Weidenspreitlagen und Steckhölzer (Bilder 6, 7, 9 und 10). Exponierte Böschungen, wie in Aussenkurven und im Bereich von Sohlensicherungen, werden durch Blöcke mit eingelegten Weiden geschützt (Bild 8). In scharfen Innenkurven wurde auf Ufersicherungen verzichtet (Bilder 9 und 10).

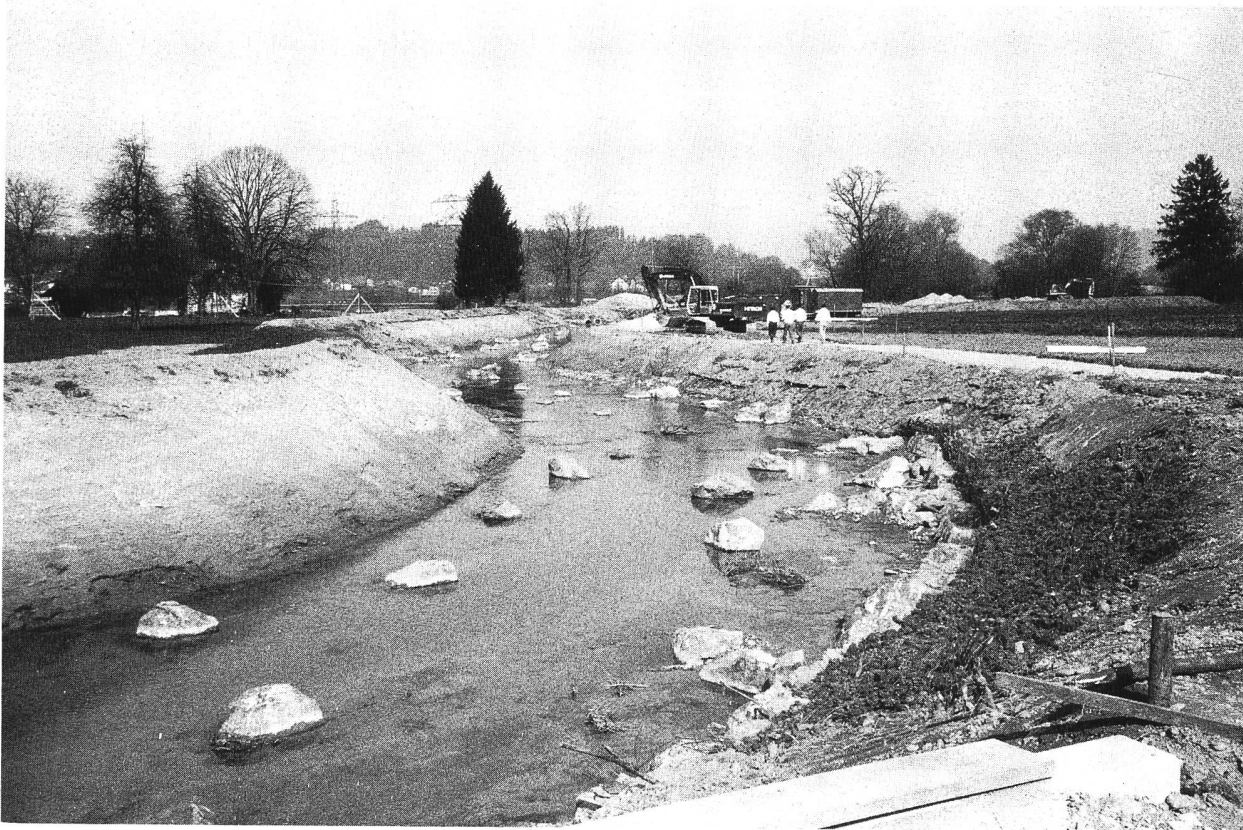
Bild 9. Das Foto zeigt eine Bachstrecke unterhalb der Sagenbacheinmündung während der Bauarbeiten im März 1989. Die Böschungen sind mit Blöcken und Lebendverbau gesichert. Für die Innenkurve genügt eine artenreiche Ansaat.
