## *Das Hochwasser vom 24./25. August 1987 im Urner Reusstal*

*aus hydrologischer und flussbaulicher Sicht*

*Felix Naef und Martin Jäggi*

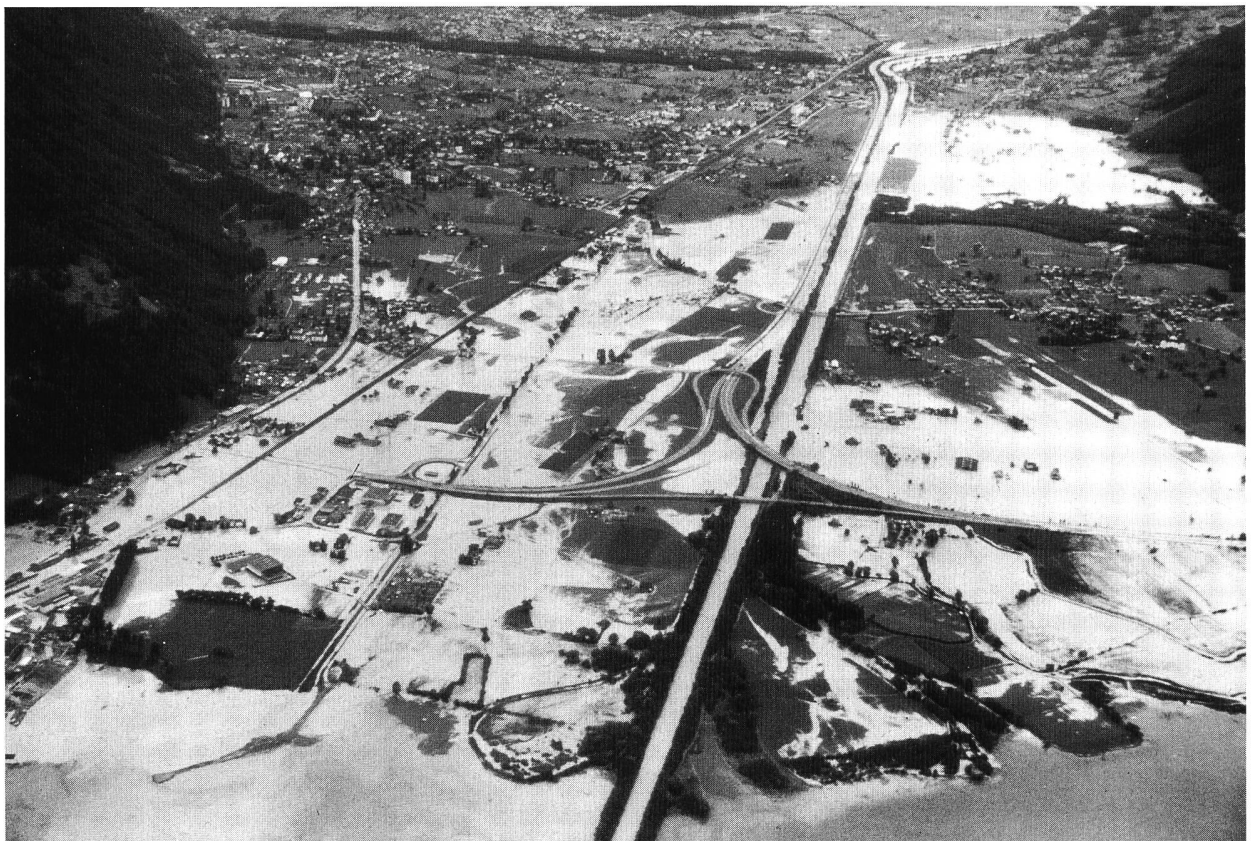
Bild 1. Überflutung der Reussebene infolge der Dammbürche am 25. August 1987 (Bild *R. Meier*, Baden).

Das extreme Hochwasser im Urner Reusstal am 24./25. August 1987 verursachte enorme Schäden. Dämme brachen im Raum Andermatt, bei Attinghausen, Altdorf und Seedorf, was zu grossflächigen Überflutungen führte (Bild 1). Schwerwiegend waren Uferabbrüche und Zerstörungen an Verkehrswegen und Siedlungen bei Zumdorf, Göschenen, Wassen und Gurtellen.
