Erosion de la rive sud du lac de Neuchâtel

Félix Raemy et Andreas Huber

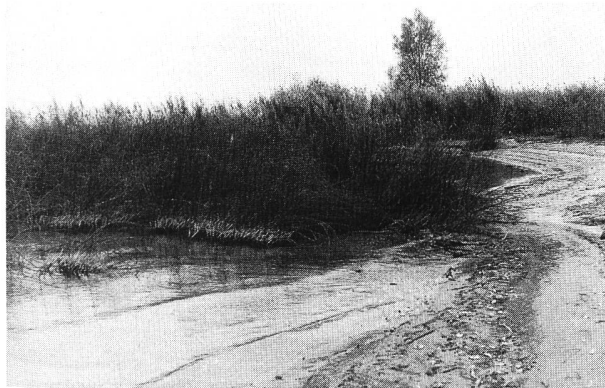
Figure 3. Roselière lacustre menacée de destruction. A droite, le recul de la rive sablonneuse est visible.

Depuis sa formation, consécutive à l'abaissement de 3 m du niveau du lac réalisé par la 1^{re} correction des eaux du Jura (1868–1891), le marais est soumis à une importante érosion due à l'effet des vagues. En moyenne, le plan d'eau s'avance d'environ deux mètres par an vers la rive, engloutissant ainsi un à deux hectares (voir chapitre 4). Particulièrement active sur le tronçon Yverdon-Estavayer, l'érosion est à même de causer par endroit des dommages d'une grande ampleur à la rive et à sa végétation (figures 2 et 3).

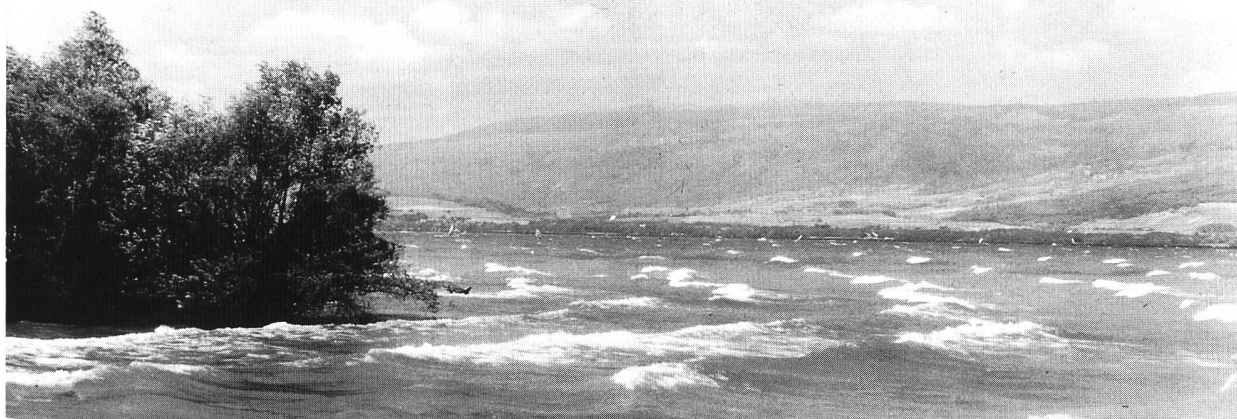
Figure 4. Fortes vagues provoquées par la bise près d'Yvonand.

Dans le secteur de rive considéré, deux directions principales des vents ressortent des mesures effectuées à la station de Chables [3]: celle de la bise, soufflant du nord-est, et celle du vent venant du sud-ouest. On constate que la rive sud est orientée parallèlement à la direction des vents dominants. Selon l'emplacement choisi entre Yverdon et Estavayer, le fetch varie entre 0 et 14 km pour le vent, respectivement entre 23 et 37 km pour la bise qui de ce fait provoque les vagues d'importance prépondérante (figure 4).

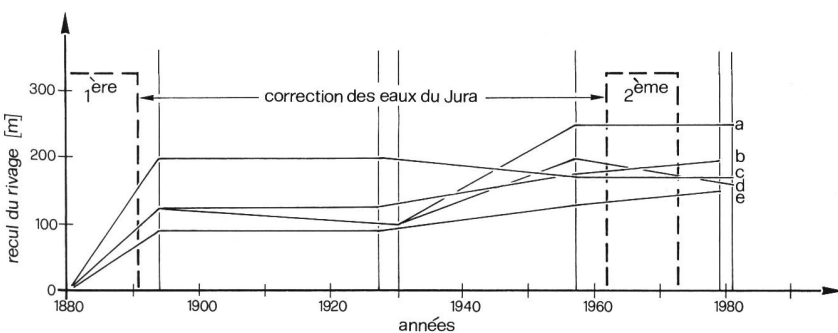
Figure 8, en haut. Recul du rivage observé pendant la période allant de 1880 à 1981 dans cinq profils en travers choisis entre Yvonand et Estavayer (désignation des profils a–e, voir figure 6).

A titre d'exemple, la figure 8 montre le recul du rivage évalué dans 5 profils situés entre Yvonand et Estavayer au cours de quatre périodes consécutives. Ces périodes englobent les deux corrections des eaux du Jura et s'étendent jusqu'à 1981.

Très prononcé entre 1880 et 1894, le recul du rivage s'atténue jusque vers 1932 et s'accroît à nouveau dans l'intervalle précédant la 2^e correction des eaux du Jura. Actuellement, le processus d'érosion se poursuit de façon continue.

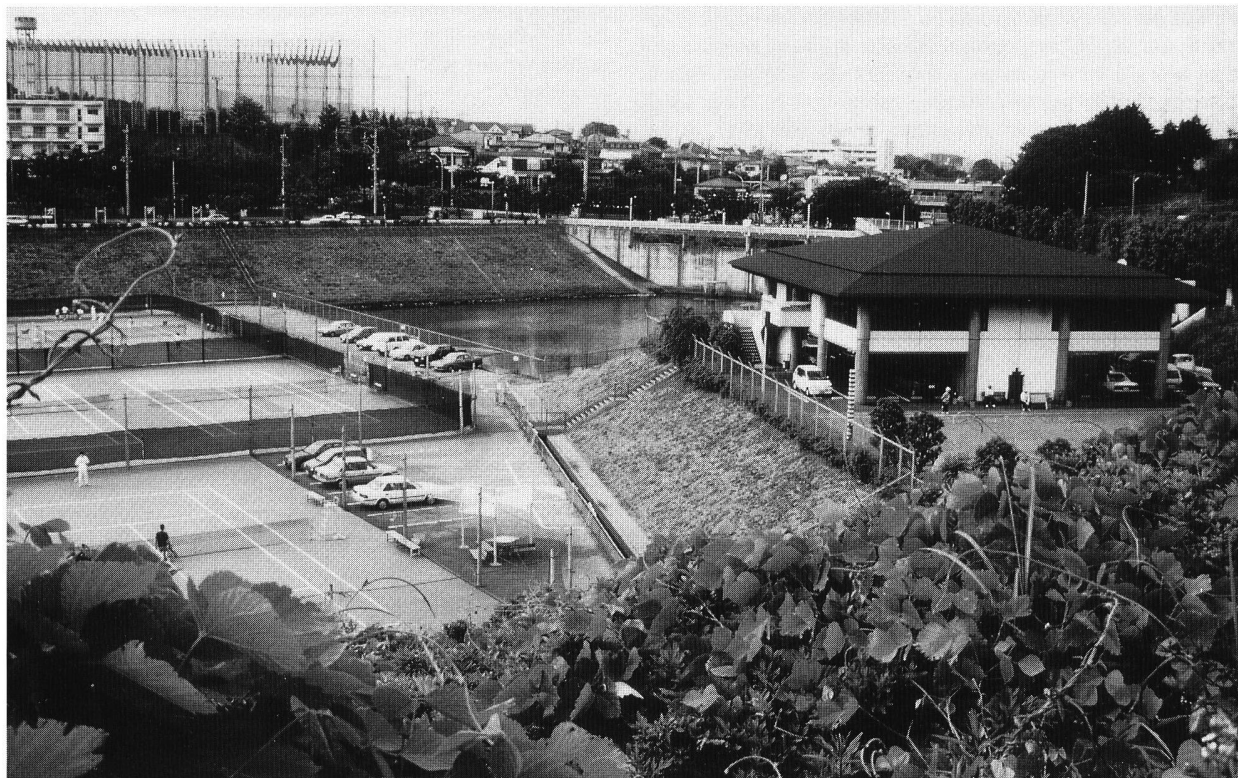
Das abgebildete Hochwasserrückhaltebecken mit Mehrfachfunktion befindet sich in der Grossregion Tokio. Es weist ein Speichervolumen von 97 000 m³, eine Wassertiefe von 6,9 m und eine Oberfläche von 29 300 m² auf.

Heute ist kein Mittel zu gross, um noch vorhandenen Rückhalteraum zu sichern oder neu zu schaffen. Auch Landpreise von 1000 Fr./m² und mehr stellen dabei kein Hindernis dar. Zurzeit bestehen bereits 800 Becken der gezeigten Art, wobei die Mehrfachnutzung die Regel darstellt. Und eine Vielzahl zusätzlicher Becken ist vorgesehen...
