Zeitschrift: **Wasser Energie Luft = Eau énergie air = Acqua energia aria**

Rutschungen und Niederschlag

Untersuchungen aufgrund eines Starkregenereignisses

Thomas Egli

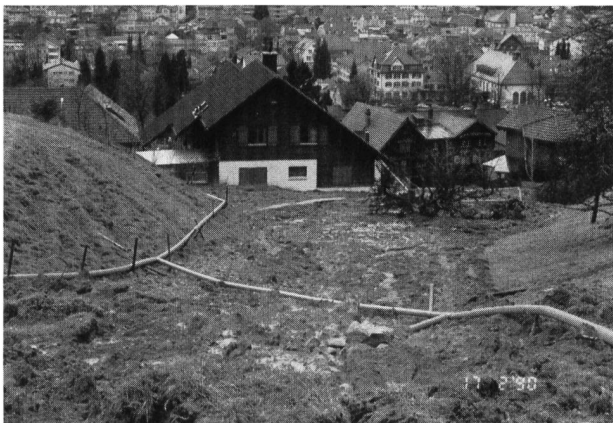
Bild 5. Auslaufzone der Rutschung «Hofstatt». (Fotos: P. Steiner)
