# Beurteilung des Gefährdungspotentials von Bächen

Autor(en): **Steiger, Andreas / Weiss, Heinz Willi**

Zeitschrift: **Wasser Energie Luft = Eau énergie air = Acqua energia aria**

Band (Jahr): **85 (1993)**

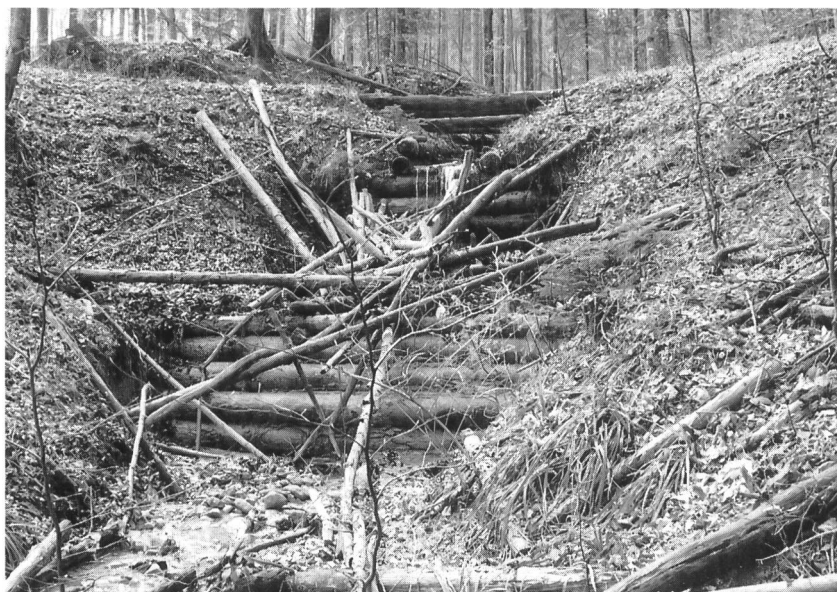
Bild 5, rechts. Zerfallende Holzsperrern am Tommenbach im Bereich einer Waldstrasse.

Mit der vollständigen Renaturierung des Sihlwaldes dürften sich an verschiedenen Stellen des Tommenbaches zusätzliche Geschiebeherde entwickeln. Veränderungen ergeben sich in erster Linie dort, wo der Bachlauf heute durch Sperren gesichert ist, welche bei fehlendem Unterhalt zusammenfallen werden. Ein Grossteil der Sperren wurde einst erbaut, um die der Bewirtschaftung dienenden Waldstrassen zu sichern. Mit dem Verzicht auf eine zukünftige Nutzung des Sihlwaldes wird die Bedeutung der Waldstrassen stark reduziert, so dass eine temporäre Überflutung beziehungsweise Schäden an den Strassen in Kauf genommen werden können. Die Gefährdung für die Sihlstrasse sowie für den Vorfluter, die Sihl, ändert sich andererseits durch die vollständige Renaturierung nicht massgeblich. Grundsätzlich drängen sich deshalb beim Tommenbach keine Massnahmen zur Reduktion des Gefährdungspotentials auf. Allenfalls kann durch die Umgestaltung des Durchlasses unter der Sihlstrasse sowie Massnahmen auf den letzten 250 Metern des Bachlaufes die bereits bestehende Überschwemmungsgefahr für die Sihlstrasse verkleinert werden.

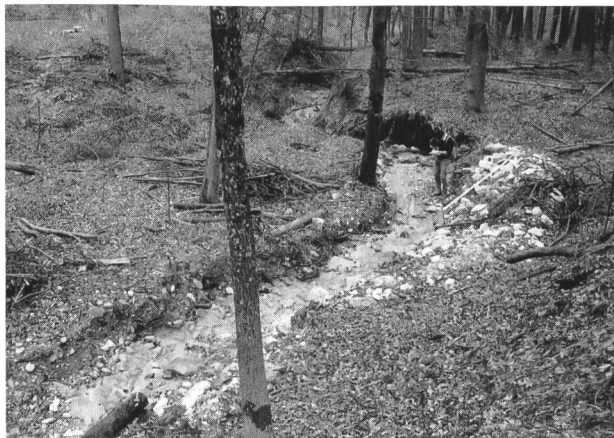
Bild 6. Natürlicher Geschiebeablagerungsraum am Hauptarm des Tommenbaches.

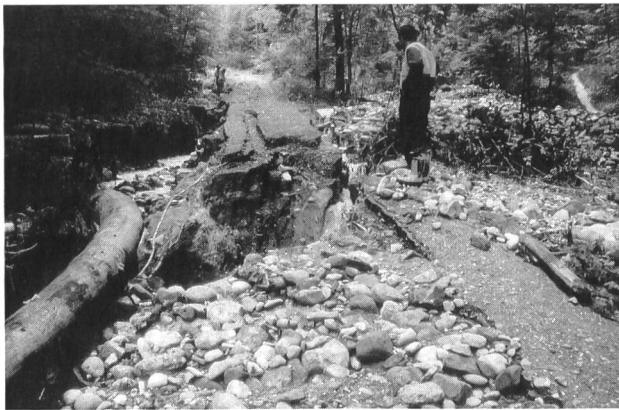
Bild 7. Walderschliessungsstrasse mit grösserem Längsgefälle nach dem 23. Juni 1993. Rechts oben ist ein Auflandungsdelta erkennbar, links ein Erosionstrichter im Strassenkörper mit neuem Bachgerinne.

Im Gebiet zwischen Langnau a. A. und Sihlbrugg entlud sich am Mittwoch, dem 23. Juni 1993, ein heftiges Gewitter, wobei das Kerngebiet des Sihlwaldes besonders stark betroffen war. Die hohe Niederschlagsintensität sowie die bereits herrschende Durchnässung führten in den Seitenbächen der Sihl zu extremen Abflussmengen. Verschiedene Durchlässe der Waldstrassen wurden vollständig verstopft. Das anfallende Kies, Geröll und Geschwemmel füllten die offenen Räume hangaufwärts der Durchlässe, so dass die Strassendammkörper breitseitig überströmt wurden. Trotz einzelnen Anrissen ereigneten sich jedoch keine Dammbüche. Hingegen wurden einige Waldstrassen mit starkem Längsgefälle über grössere Strecken tief erodiert. Auch die Sihlstrasse wurde in Mitleidenschaft gezogen. Während es auf der Strasse zu keinen nennenswerten Unterbrüchen des Verkehrsflusses kam, wurde das Trasse der Sihlalbahn an zwei Stellen derart intensiv überströmt, dass der Bahnverkehr für mehrere Wochen eingestellt bleiben musste.
