# Murgang bei Faèd Val Bavona TI

Autor(en): **Rickenmann, Dieter / Röthlisberger, Gerhard**

Zeitschrift: **Wasser Energie Luft = Eau énergie air = Acqua energia aria**

Band (Jahr): **88 (1996)**

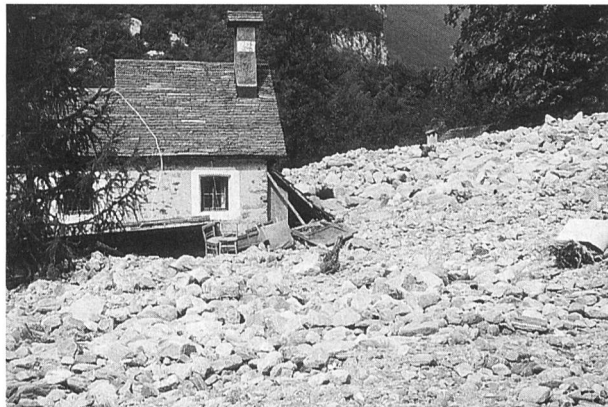
In der Nacht vom 31. August 1992 ging beim Weiler Faèd im Val Bavona ein Murgang nieder. Auf dem Kegel des Ri di Foioi wurden etwa 30 000 bis 40 000 m<sup>3</sup> Geschiebe abgelagert. Bei diesem Ereignis kamen zwei Menschen ums Leben, und sechs Wohnhäuser und Rustici wurden beschädigt (Bild 1). Infolge weiterer Geschiebeeinstösse durch andere Wildbäche wurde die Strassenverbindung im Val Bavona unterbrochen.

Bild 1. Murgangablagerungen vom 31. August 1992 auf dem Kegel des Ri di Foioi beim Weiler Faèd (Zone C auf Bild 4b). Die Ablagerungen sind deutlich feiner als auf Bild 3.

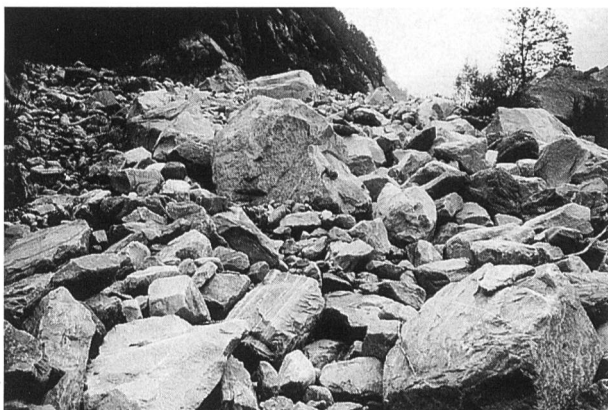
Bild 3. Murgangablagerungen vom 31. August 1992 auf der rechten Seite des Kegels im Bereich des alten Gerinnes des Ri di Foioi (Zone B auf Bild 4b). Die Ablagerungen sind eher grob, mit vielen Steinen zwischen 0,5 m und 2 m Korngrösse.

Beim Ereignis vom 31. August 1992 wurde das Material auf dem Kegel abgelagert – einerseits im Bereich des alten Gerinnes (Bild 3) auf der rechten Seite und andererseits auf der linken Seite entlang des übermurteten Fussweges gegen den Weiler Faèd (Bild 4b). Innerhalb der Ablagerungsgebiete sind verschiedene Zonen mit deutlich unterschiedlicher Körnung des Murgangmaterials zu erkennen (Bild 4a). Die totale Ablagerungskubatur beträgt ungefähr 30000 bis 40000 m<sup>3</sup> (Volumen inkl. Hohlräume). Davon wurde der grösste Teil (ca. 70%) auf der linken Kegelseite in Richtung der Häuser bei Faèd abgelagert. Am Ausgang der Schlucht, oberhalb des Kegelhalses (Kote 830 m bis 1000 m), dürften etwa 20000 bis 30000 m<sup>3</sup> Geschiebe erodiert worden sein. Wahrscheinlich ist nur ein kleiner Teil der Gesamtkubatur des Murgangs bis ins Gerinne der Bavona gelangt.

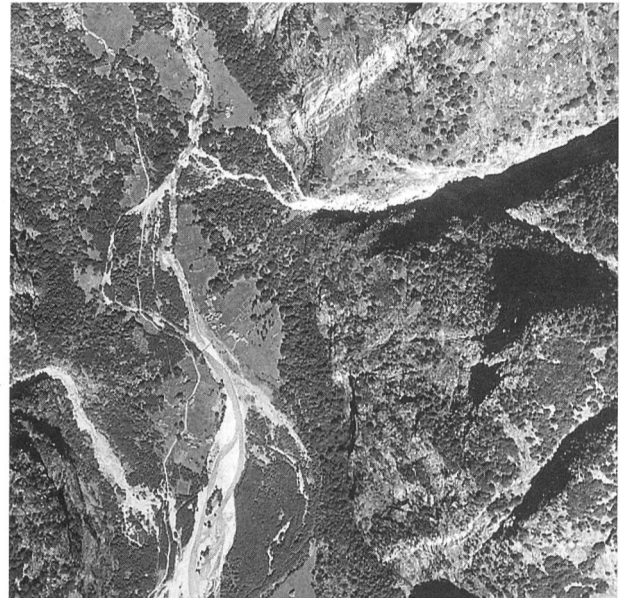
Bild 4b, oben. Ablagerungen des Murgangs vom 31. August 1992 auf dem Kegel des Ri di Foioi. Das alte Gerinne verlief auf der rechten Kegelseite. Der teilweise übermurate Weiler Faèd befindet sich auf der linken Kegelseite, neben der Brücke über die Bavona. (Foto: F. Spinedi, Locarno-Monti, 12. September 1992)

Bild 4a, oben links. Wildbachkegel des Ri di Foioi bei Faèd, mit schematischer Darstellung der Ablagerungszonen nach dem Murgang vom 31. August 1992.

Die Zonen unterschiedlicher Ablagerungen auf dem Kegel weisen auf mehrere Murschübe hin. Ein erster und ein zweiter Schub dürften auf die rechte Seite geflossen sein (Zonen A und B in Bild 4b), mindestens zwei weitere Schübe sind später auf die linke Kegelseite geflossen (Zonen C und D). Im unteren Teil des Kegelhalses ist es ebenfalls zu Ablagerungen gekommen (Zone E); dort sowie in Zone B wurden die Ablagerungen von späteren Schüben wieder teilweise erodiert. Die grössten Schübe dürften eine Abflusstiefe von 3 bis 5 m aufgewiesen haben.

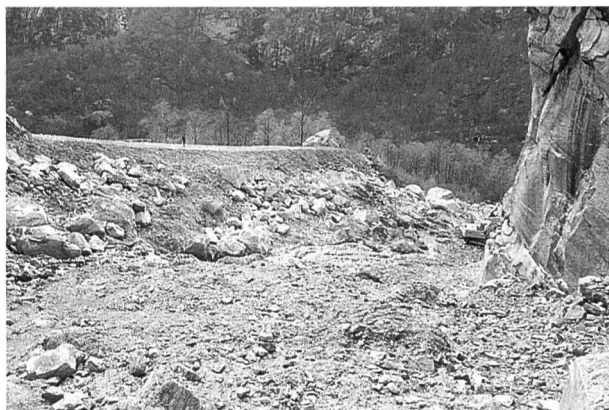
Bild 7. Ablenkdammbau beim Kegelhals, Kote 830 m bis 810 m. Das alte Gerinne auf der rechten Kegelseite und die Strecke beim Schluchtausgang wurden ausgebaggert. (Foto: G. Valenti, Cadenazzo, April 1993)

Als Folge des Ereignisses vom August 1992 wurden zum Schutz des Weilers Faèd am Kegelhals auf der linken Seite des Schluchtausganges die Ablagerungen entfernt und ein Ablenkdammbau erstellt (Bild 7). Dieser soll neben allfälligen Murschüben auch Schneelawinen gegen die rechte Seite des Kegels hin ablenken. Das alte Gerinne auf der rechten Kegelseite wurde ebenfalls ausgebaggert, um das Risiko eines Ausbrechens des Bachlaufes gegen Norden, mit einer Gefährdung der Häuser bei Serta, zu vermindern.

Das Ereignis von 1944 zeigt deutlich, dass sich damals die Ablagerungen auf die rechte Seite des Kegels konzentrierten. Einige Murschübe am 31. August 1992 brachen hingegen auch auf die linke Kegelseite aus. Dies illustriert das Pendeln geschiebereicher Abflüsse auf einem natürlichen Kegel. Der Bau des Ablenkdammes am Ende der Schluchtstrecke und das Ausbaggern des alten Gerinnes sind geeignete Massnahmen, um die Gefahr einer erneuten Übermuring der Häuser bei Faèd zu verringern.
