Zeitschrift: Wasser Energie Luft = Eau énergie air = Acqua energia aria
Herausgeber: Schweizerischer Wasserwirtschaftsverband
Band: 88 (1996)
Heft: 5-6

Artikel: Hochwasser 1987 der Reuss bei Gurtellen : Sicherheit für die Zukunft
Autor: Stadelmann , Anton / Püntener, Peter / Weber, Heinz
DOI: <https://doi.org/10.5169/seals-940346>

Hochwasser 1987 der Reuss
bei Gurtnellen
Sicherheit für die Zukunft

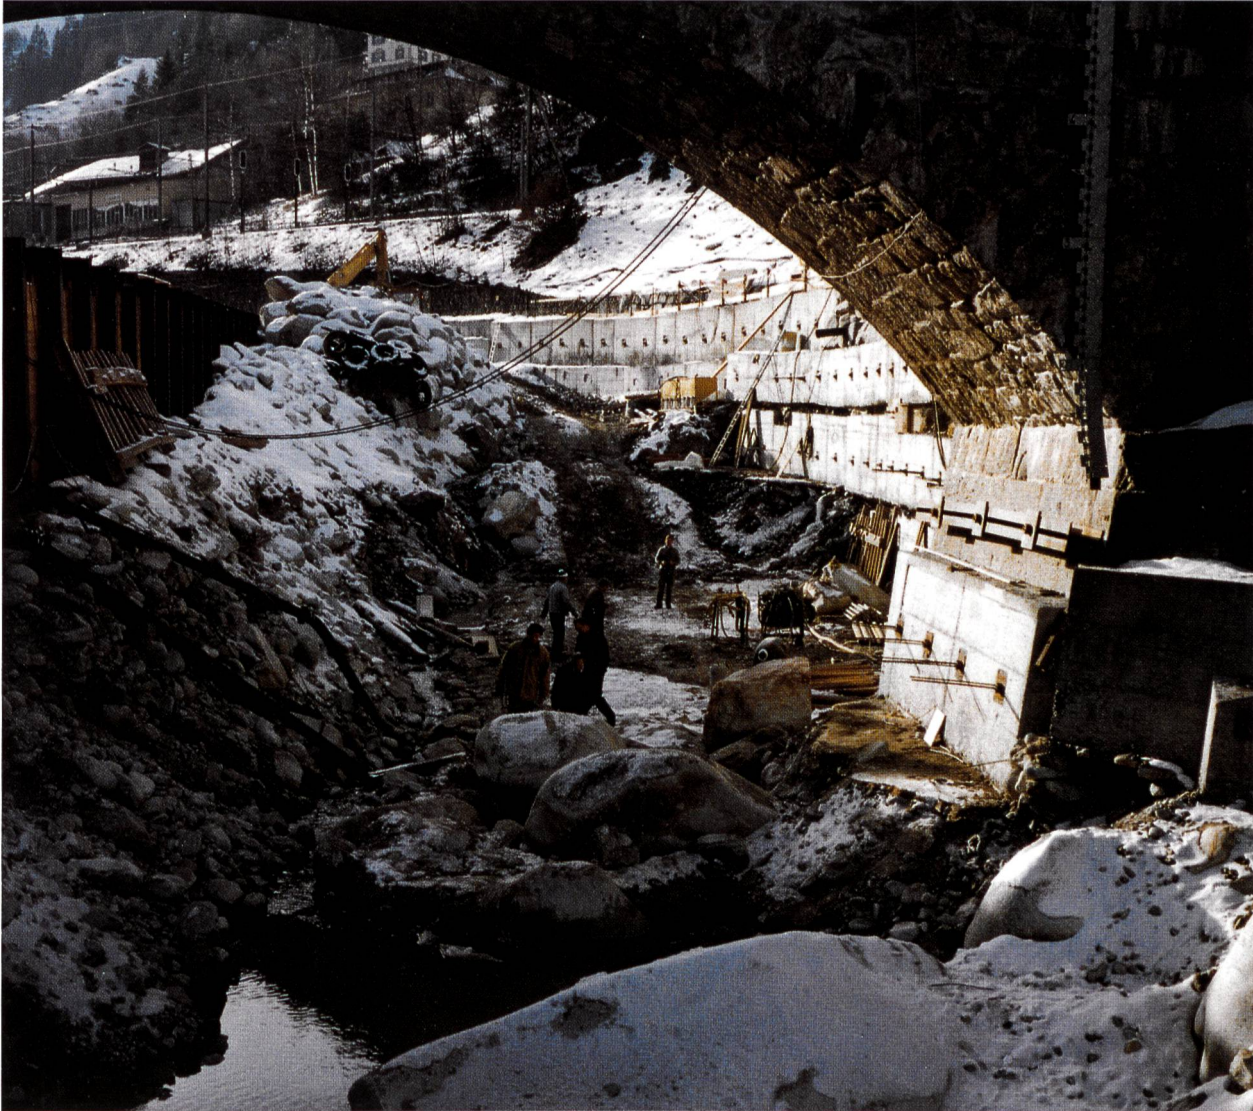
Hauptschutzelement C: Brückenunterfangung mit verankerten Elementwänden samt Umleitkanal. Im Hintergrund Baugrubensicherungsmassnahmen unterhalb der SBB-Gotthardbahnlinie.

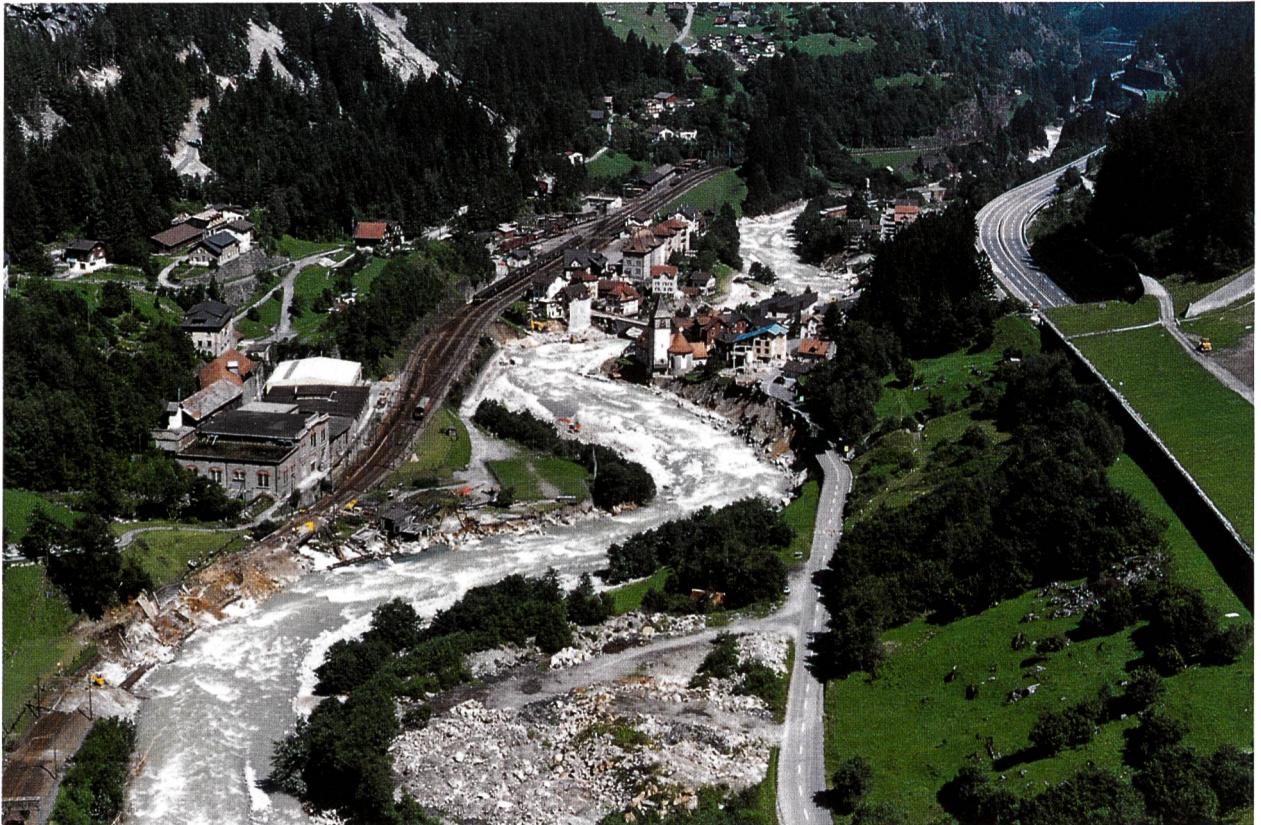
Bild 4. Hauptschäden südlich der Wilerbrücke.

Die Hauptschäden präsentierten sich wie folgt (Bild 4):

- Südlich des Gornerenbaches wurde das linke Ufer erodiert. Auf einer Länge von 100 m wurde das Trasse der SBB zerstört.
- Das rechte Ufer bei der Kirche wurde bis zum Kirchturm inkl. Pfarrhaus und samt dem Trasse der Kantonsstrasse abgetragen. Es entstanden auf einer Länge von 250 m beinahe senkrechte Uferabbrüche, die bis zu 15 m hoch waren.

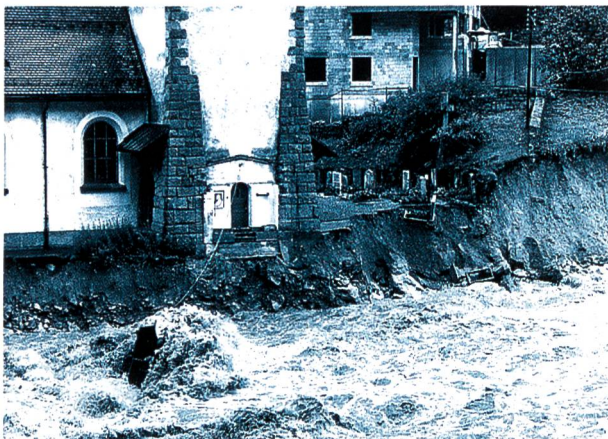
Bild 5. Erosion bis zum Kirchturm und zum Friedhof (Comet Photo AG, Zürich).

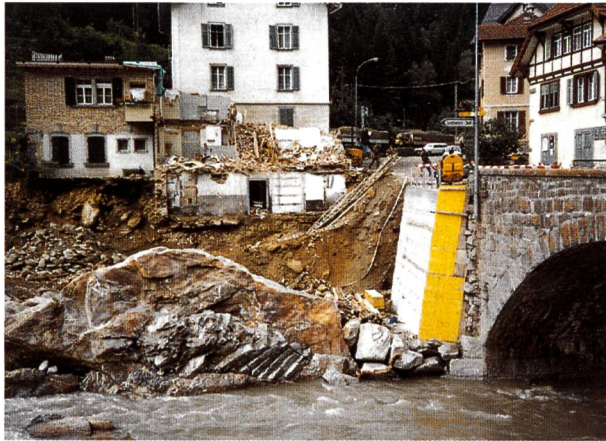
Bild 8. Unterfangung linkes Widerlager Wilerbrücke.

Gefährdung der Beschäftigten (u. a. Abbruch des Gammahauses usw.) – sowie die Zufahrten ausgeführt. Definitiv wurden ein Stützkörper für den Kirchturm aus Blöcken und Beton und die Unterfangung des linken Widerlagers an der Wilerbrücke aus Beton gebaut (Bild 8). Danach wurden auf allen Baustellen die provisorischen Hochwasserschutzmassnahmen gebaut. Die Ufersicherungen wurden je nach den Verhältnissen mit Blockmauern, Blocksätzen und Krainerwänden oder einer Kombination davon hergestellt (Bilder 9, 10 und 11).

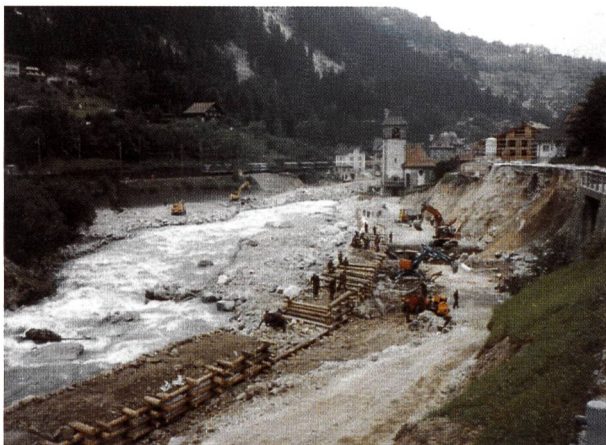
Bild 9. Krainerwand südlich der Kirche.

Vorteile der Krainerwände sind: schnelle Bauweise, erosionsresistent, setzungsunempfindlich, unempfindlich gegen lokale Unterkolkungen, ideal für den Einsatz von Militärtruppen (viel Handarbeit, einfach).

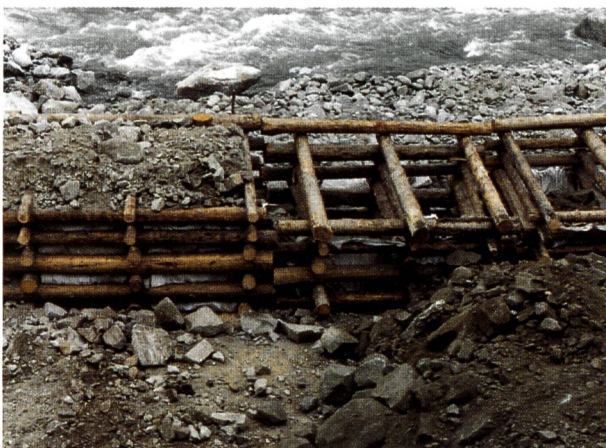
Bild 10. Krainerwand im Bau.

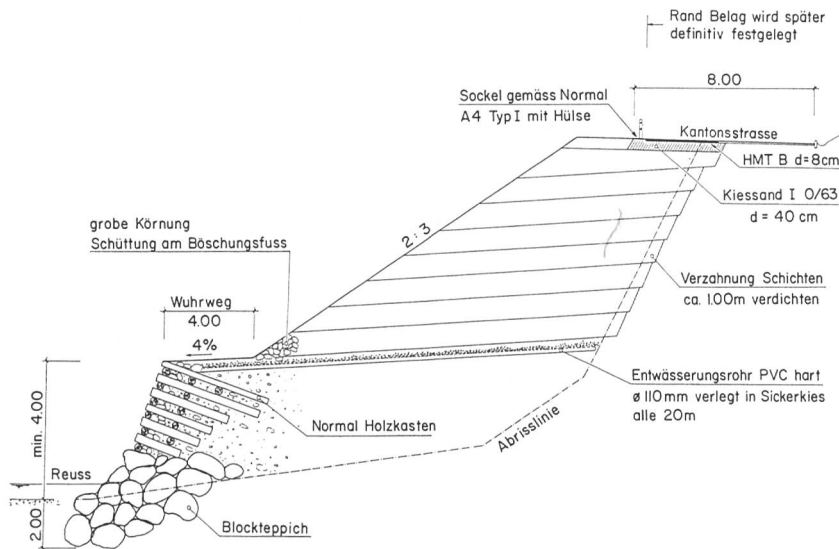
Bild 11. Ufersicherung mit Blockteppich als Fundament im Wasser gebaut; Krainerwand.

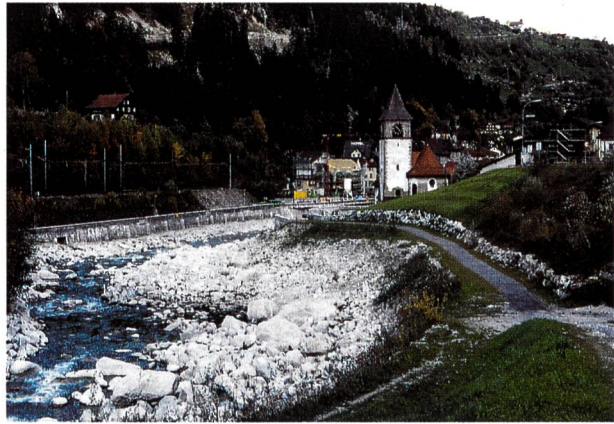
Bild 5. Hauptschutzelement B: Verdeckte Schutzmauer und Blockwurf oberhalb der Kirche.

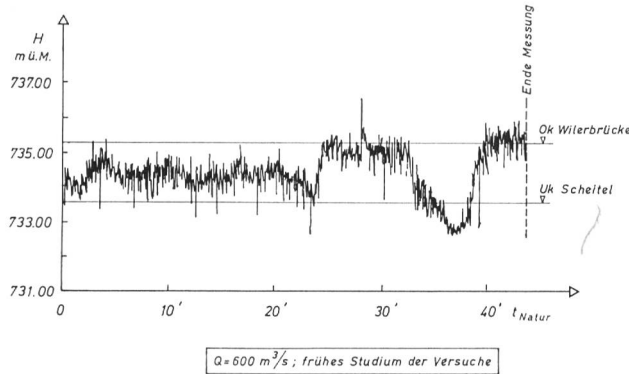
Bild 5. Kontinuierliche Aufzeichnung einer Wasserspiegelmessung mit dem Echolot an der Wilerbrücke bei einem Abfluss von 600 m³/s (frühe Versuchsphase).

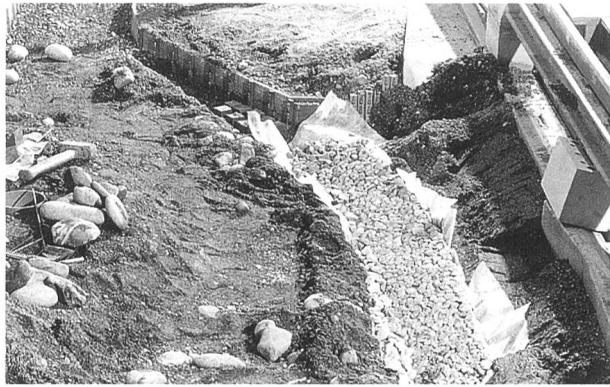
Bild 7. Anordnung des Geotextils im Modell.

Ob in der Natur an Gebirgsflüssen effektiv ein Geotextil als Unterlage für den Blockwurf verwendet werden soll, hängt vorwiegend von der Kornzusammensetzung des Untergrunds und damit von der Erfordernis, die primären Eigenschaften des Geotextils bezüglich Trennen und Filtrieren auszunützen, ab. Es muss aber gleichzeitig möglichst schlaff sein und wegen der Belastung beim Einbringen der Blöcke eine hohe Festigkeit gegen Durchdrücken und Durchschlagen aufweisen.

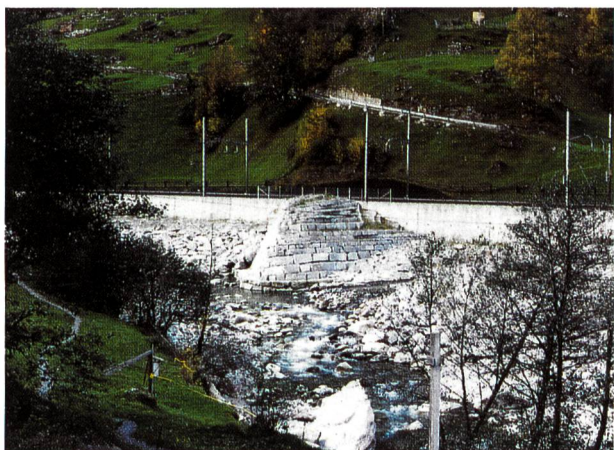
Bild 4. Ansicht des künstlichen Felssporns.

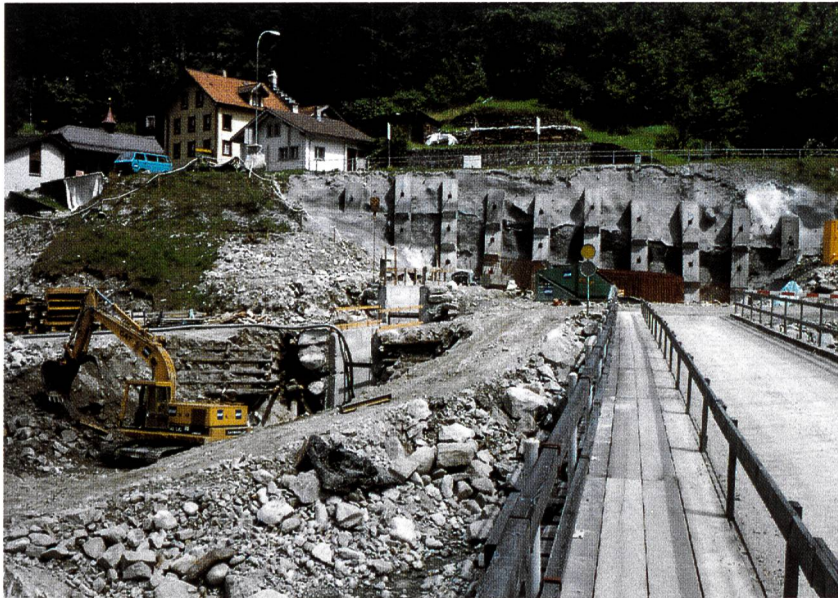
Bild 3. Hauptschutzelement B. Verankerte Stabwand mit Gunitverkleidung sowie Bauhilfsbrücke über die Reuss.

Die Ausführung der rund 10 m tiefen, erdüberdeckten Winkelstützmauer am Böschungsfuss unterhalb der Kantonsstrasse bedingte für den Bauzustand beträchtliche Sicherungsmassnahmen. Diese bestanden weitgehend aus verankerten, aufgelösten Elementwänden mit Einzelabmessungen von 2,0 auf 2,0 m. Zwischen den rund 40 cm

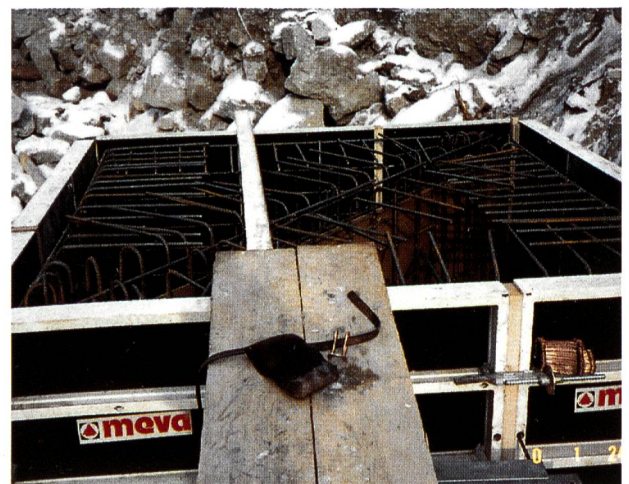
Bild 5. Hauptschutzelement B. Künstliche Residualblöcke in Form von diagonal halbierten Betonwürfeln.

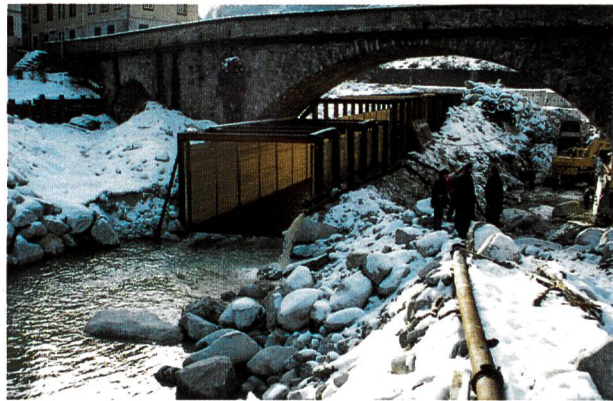
Bild 6. Hauptschutzelement C. Umleitkanal bei der Dorfbrücke.

Bedingt durch die sehr engen Platzverhältnisse bei der Dorfbrücke musste das Reusswasser mit Hilfe eines Umleitkanals – anstelle eines provisorischen Fangdamms – abgeführt werden (Bild 6). Anschliessend konnte mit den Aushub- und Baugrubensicherungsarbeiten begonnen werden. Mit vertretbarem Risiko konnte nur im Winterhalbjahr gearbeitet werden. Der Umleitkanal wurde aus Stahlrahmen konstruiert und mit Holzbrettern ausgekleidet. Die Durchflusskapazität von $HQ_{10} = 150 \text{ m}^3/\text{s}$ entsprach einem 10jährigen Winterhochwasser. Im April, beim Einsetzen der Schneeschmelze, musste der Kanal wieder entfernt

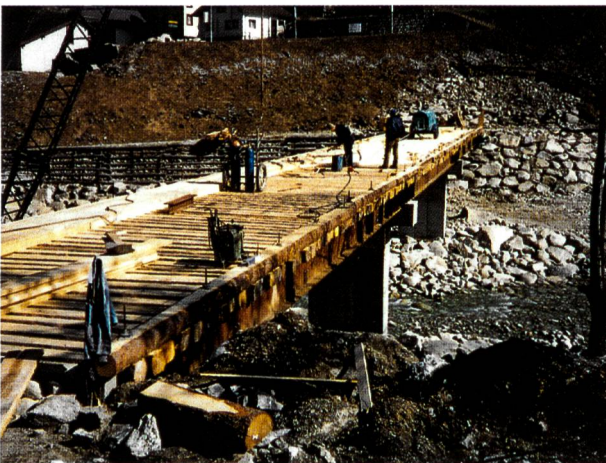
Bild 2. Erstellung der Baubrücke südlich Kirche.

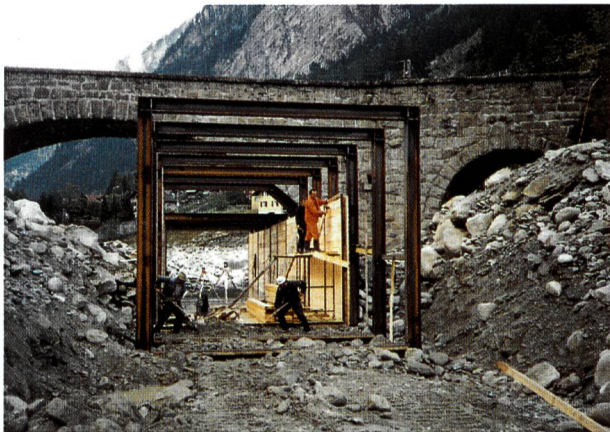
Bild 4. Erstellung Umleitkanal für Abflüsse von bis zu 150 m³/s.

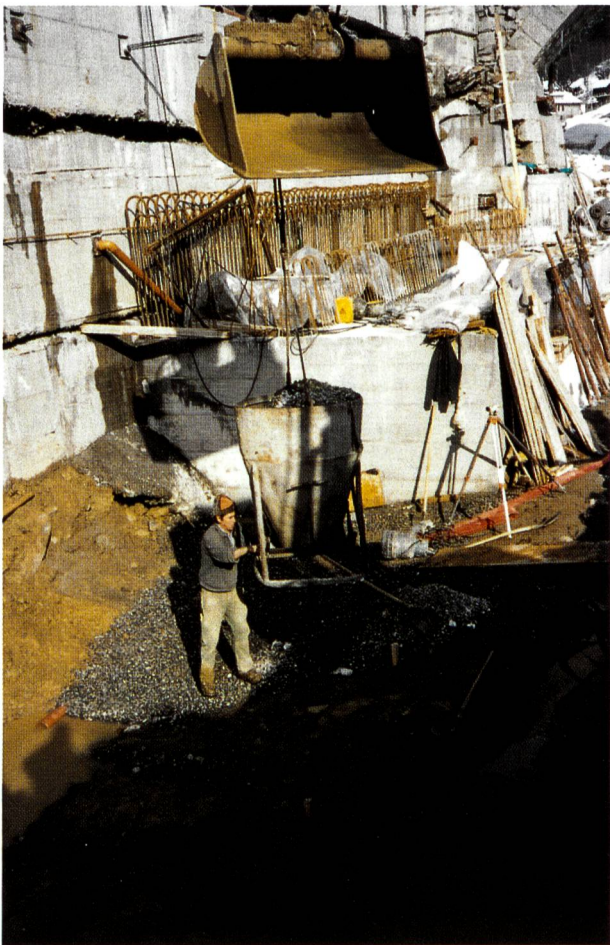
Bild 5. Entwässerung Fundamentbereich mit Sickerleitung, Sickerkies und Entwässerungsgraben.

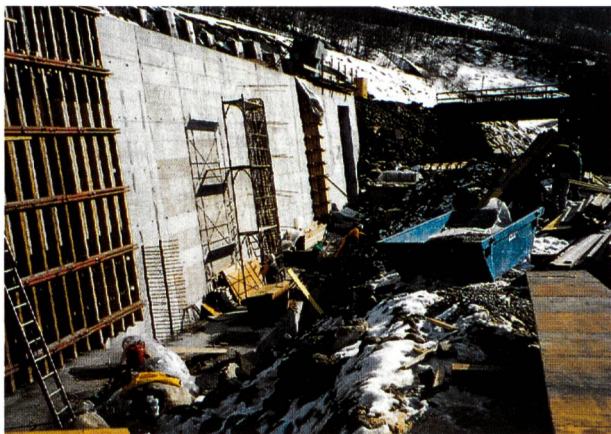
Bild 8. Betonmauer Bauteil 19 Kirche Süd.

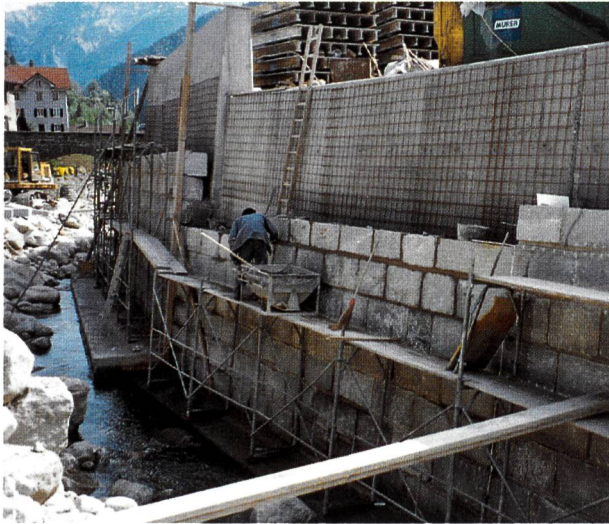
Bild 9. Vormauerung der Betonmauer vor der Kirche in Richtung Wilerbrücke gesehen.

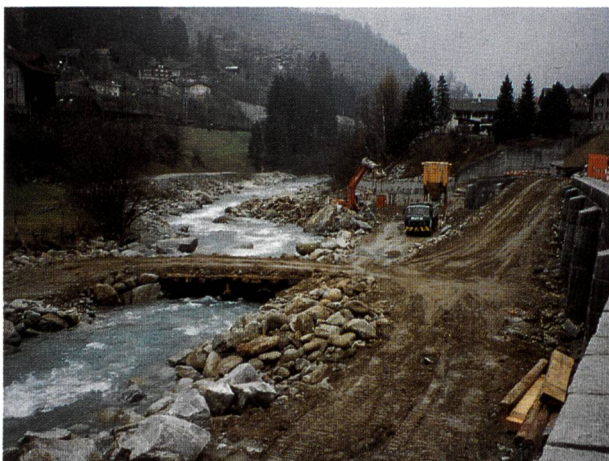
Bild 10. Bau-Furt nördlich der Wilerbrücke.

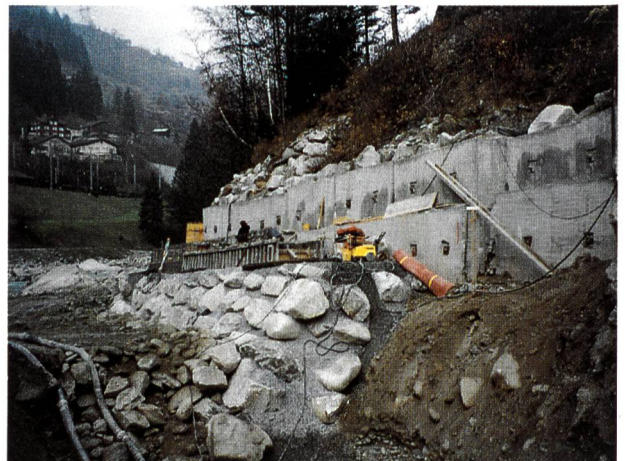
Bild 11. Gewicht-/Winkelstützmauer nördlich des Steintals.

Mit den Bauarbeiten des letzten Bauloses wurde im November 1993 gestartet. Der Bauteil 13 Schulhaus–Steintal, die Kombination einer Gewichtsmauer mit einer aufgesetzten Winkelmauer inklusive Rauhigkeitselementen und Vor-
