## **Fachtagung «Kleine und mittlere Stauanlagen» Journée d'études «Petits et moyens barrages» Poschiavo, 15., 16. Juni/juin 2000**

## **Aspects constructifs relatifs aux bassins d'accumulation pour l'enneigement artificiel et aux digues contre avalanches**

# Die Mauer Scala – neuartige Abdichtung einer alten Bruchsteinmauer

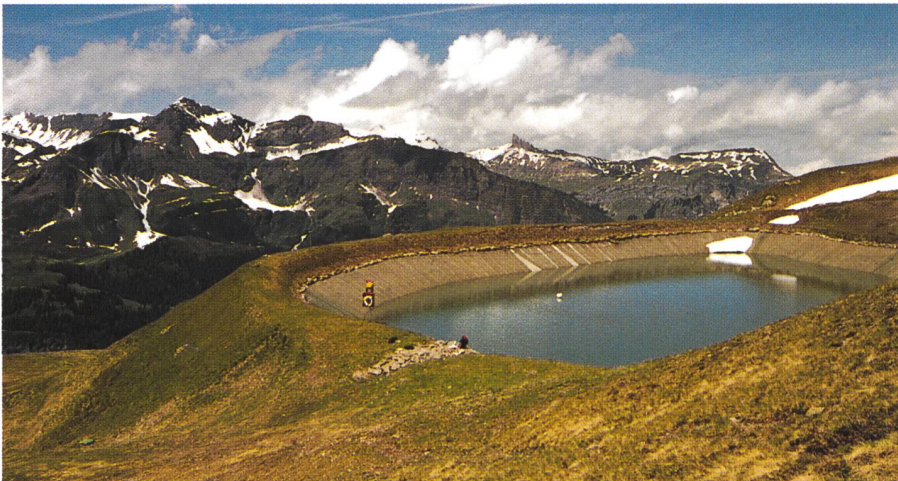
**Figure 3. Bassin d'accumulation de l'aménagement pour la production de neige artificielle du Lauberhorn BE. Revêtement du talus amont avec une géomembrane (photo: A. Kobelt).**

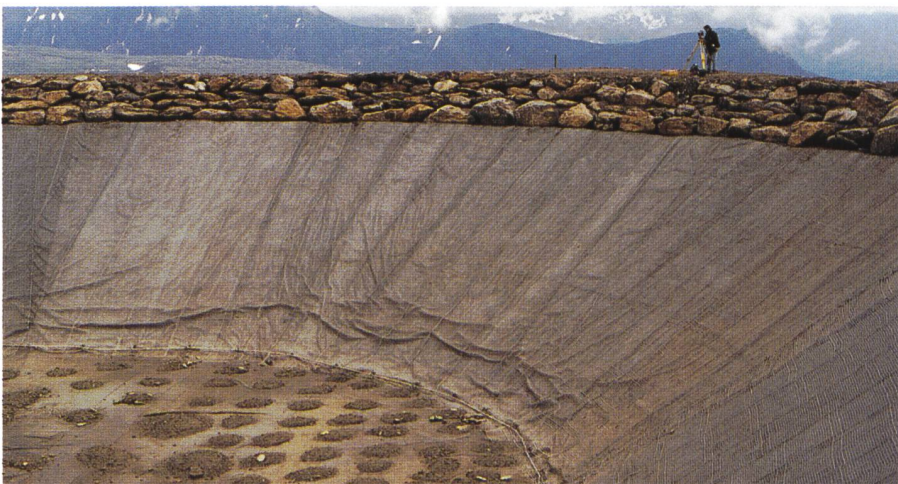
**Figure 4. Mouvement vers la partie inférieure du talus d'une géomembrane, avec formation d'ondulations, suite à des effets extérieurs comme le vent, les vagues, la neige ou la glace (photo: R. Müller).**

observations faites, des dégâts typiques ont été relevés, comme par exemple des griffures ou des impacts provoqués par des chocs (chute de pierres, de blocs de glace), la présence de fines fissures, de faïençage, de cloques. Enfin, les altérations se situent souvent dans la zone de marnage.

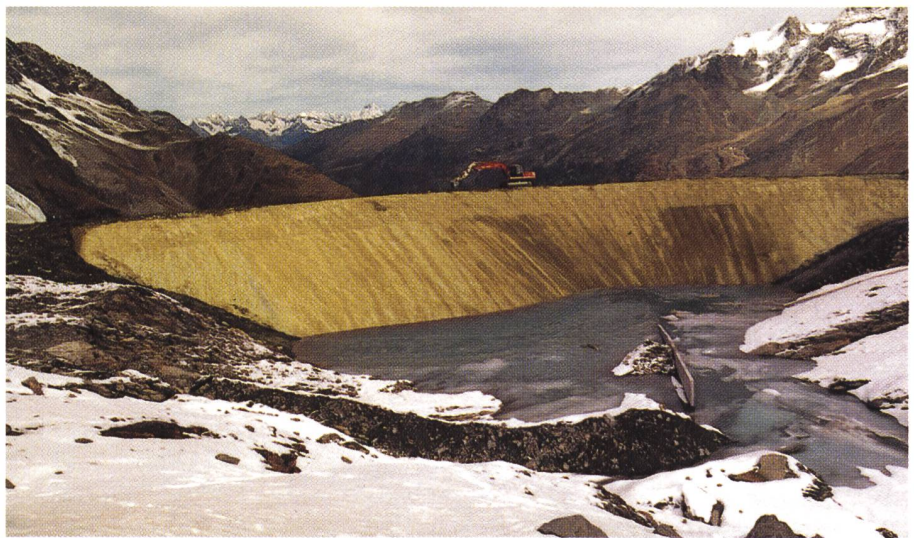
Figure 5. Revêtement du talus amont avec un sol stabilisé pour l'aménagement de production de neige artificielle de Othmarhang à Saas Fee VS (photo: A. Kobelt).

utilisé dans le domaine des travaux hydrauliques et notamment pour l'étanchéité des ouvrages d'accumulation. Il s'agit ici de l'emploi d'un mélange intime d'un sol cohérent avec du ciment, ou un autre additif, tel que de la bentonite, de l'argile, un minéral argileux, des agents organiques, afin d'améliorer les caractéristiques de ces sols, dont entre autres le coefficient de perméabilité, ainsi que la compactibilité. Dans ce système aussi, la couche de support, la zone de drainage et la couche de protection jouent un rôle important. Des dégâts sont inévitables, tels que fissuration de surface, formation de rigole. Sans protection, il est vraisemblablement difficile de pouvoir conserver des surfaces intactes.

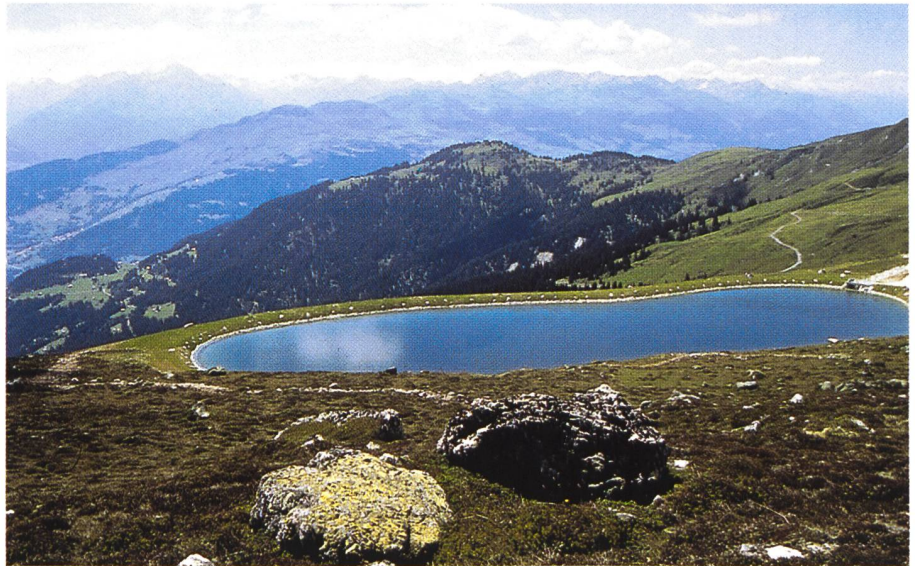
Bild 1. Das gefüllte Beschneigungsbecken auf der Alp Dado.

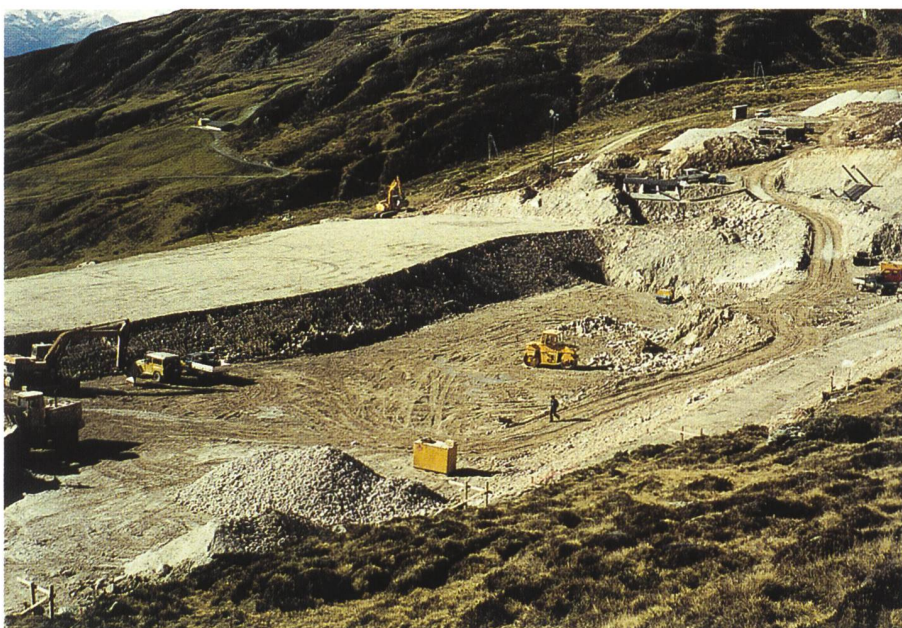
Bild 2. Erdarbeiten für das Becken.

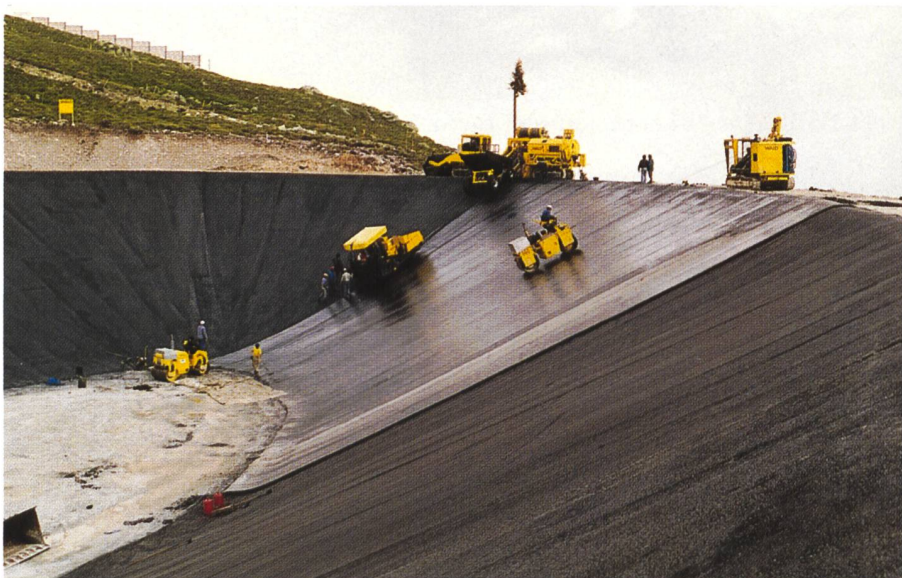
Bild 3. Belageinbau.

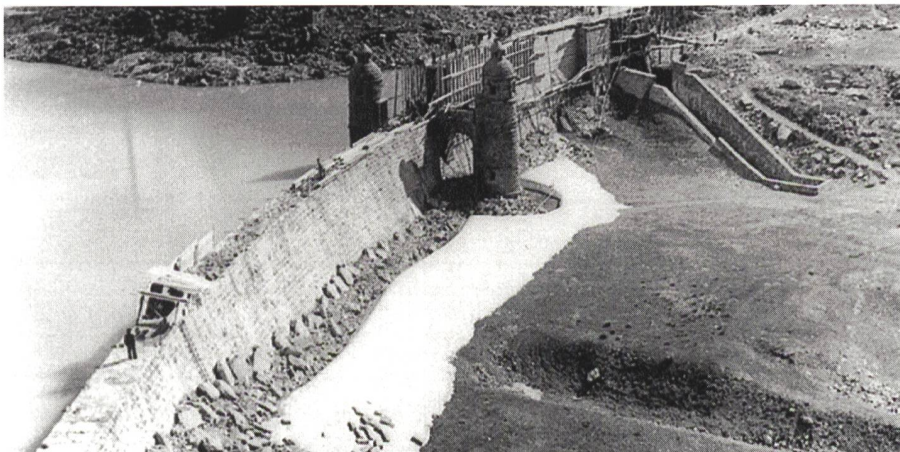
Mauer Scala: Erhöhung der Mauer in den Jahren 1941/42.

Die Mauer Scala, welche den Berninasee gegen Süden hin abschliesst, wurde im Jahre 1912 als Bruchsteingewichtsmauer erbaut und im Jahr 1942 mit einer Betonkrone auf ihre Endhöhe von maximal 26 m erhöht. Das Verformungsverhalten der Mauer sowie Risse
