# Murgang-Beobachtungsstationen in der Schweiz

Autor(en): **Rickenmann, Dieter / Hürlimann, Marcel / Graf, Christoph**

Zeitschrift: **Wasser Energie Luft = Eau énergie air = Acqua energia aria**

Band (Jahr): **93 (2001)**

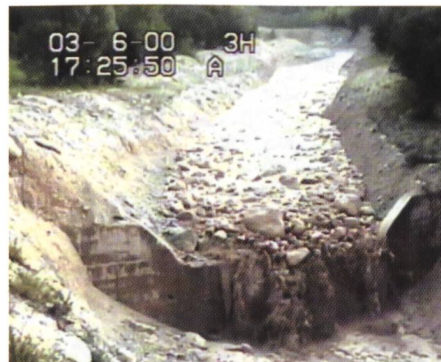
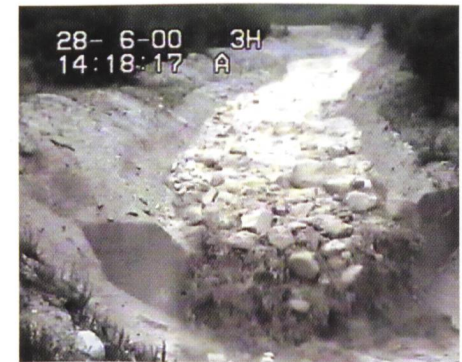
**Bild 8. Der Murgang vom 3. Juni 2000: Das Videobild (Bild 8a) zeigt die Murenfront mit einer Höhe von 1,3 m und einem Maximalabfluss von 19 m<sup>3</sup>/s. Die mittlere Frontgeschwindigkeit beträgt in diesem Gerinneabschnitt 1,3 m/s. Der Murgang vom 28. Juni 2000: Das Videobild (Bild 8b) zeigt den Hauptschub mit einer Höhe von 2,2 m und einem Maximalabfluss von 125 m<sup>3</sup>/s. Die mittlere Frontgeschwindigkeit beträgt in diesem Gerinneabschnitt 4,7 m/s.**
