# Alluvione 2000

■ *Pietro Mariotta*

Ing. *Pietro Mariotta*, Società Elettrica Sopracenerina (SES), Piazza grande 5, CH-6600 Locarno.

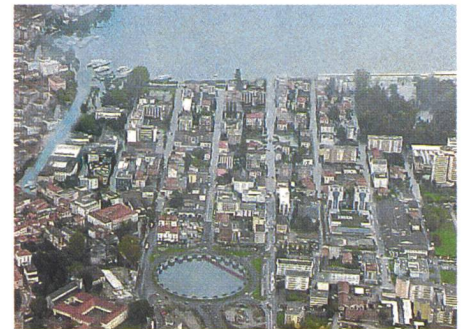
**Figura 3. 52 cabine di trasformazione a Locarno, Minusio zona Mappo, Tenero campeggi, Gordola zona industrie, Lavertezzo Piano e Riazzino, Piano di Magadino aeroporto, Quratino-Magadino erano a rischio.**

1. Mantenere in servizio il più a lungo possibile la rete senza però mettere in pericolo persone e cose (figura 3);
2. Siccome gli impianti a 16 kV non possono essere bagnati sotto tensione, organizzare sbarramenti e pompe nel maggior numero di cabine possibile oppure disinserire gli impianti prima che l'acqua possa lambirne la parte critica (figura 4);

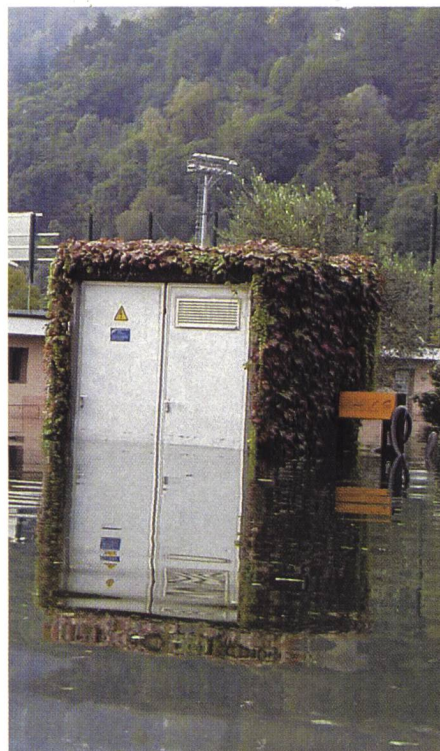
**Figura 5. Per 17 cabine di trasformazione è stato necessario disinserire la tensione.**

3. Mantenere in servizio la rete di distribuzione bassa tensione anche se sommersa; nel caso di disinserimenti causati dalle protezioni, per motivi di sicurezza le linee interessate non vengono reinserite fino a quando il livello è sceso sotto il limite degli impianti (figura 5);

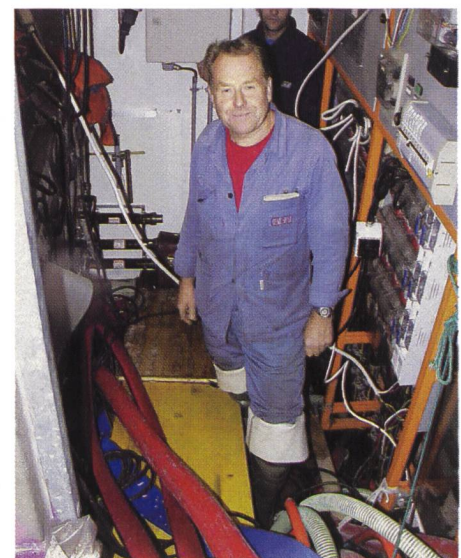
**Figura 4. In sette cabine le pompe hanno funzionato giorno e notte.**
