# Hochwasser vom Oktober 2000 in der Lonza: Temporäre Schutzmassnahmen verhindern Millionenschäden

Ernst Abgottspon, Jules Seiler, Benno Zarn, Markus Zimmermann

## Zusammenfassung

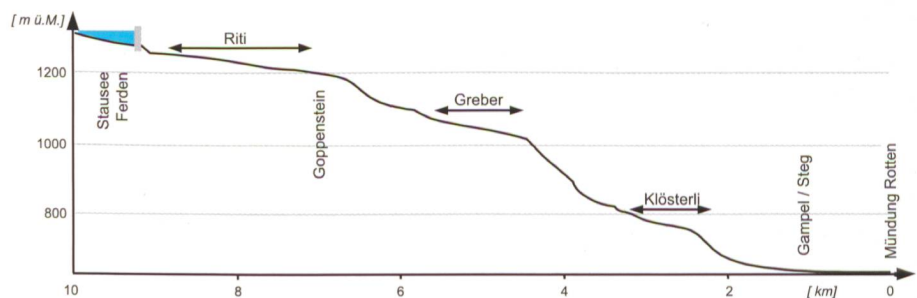
Bild 3. Längenprofil der Lonza zwischen Ferden und dem Rotten mit den Flachstrecken Riti, Greber und Klösterli (nach [1]).

Durch die Spülungen alle zwei Jahre werden die Sedimente aus dem oberen Einzugsgebiet der Lonza zeitverzögert in den Unterlauf abgegeben und bei Hochwasser über mehrere Steilstufen und Flachstrecken Richtung Rotten verfrachtet (Bild 3). Für den Geschiebeeintrag in den Kegelbereich ist das Transportvermögen in der Flachstrecke Klösterli und die Stabilität der folgenden Steilstrecken ausschlaggebend. Das HQ<sub>100</sub> ohne Beeinflussung des Staubees Ferden vermag im Klösterli maximal 30 000 m<sup>3</sup> Geschiebe zu

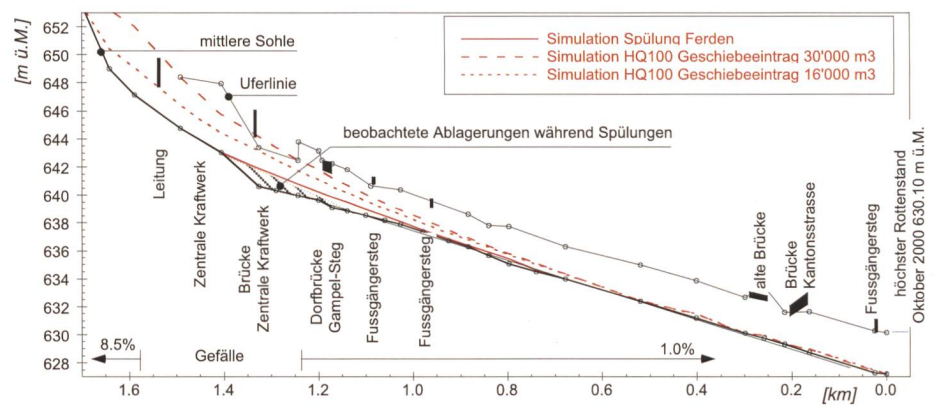
Bild 4. Längensprofil der Lonza im Bereich der Dörfer Gampel und Steg (aus [1]).

Wie häufig bei besiedelten Wildbachkegeln hat es auch bei der Lonza verschiedene Brücken im Bereich des Kegelhalses. Die Dorfbrücke und vor allem die Brücke zur Zentrale des Kraftwerks Lötschen liegen im Bereich der Gefällsabnahme von 8,5% auf 1,0%. Wie die Spülungen des Staubees Ferden regelmässig zeigen (Bild 4), muss in diesem Gefällsknick mit Geschiebeablagerungen während Hochwasserereignissen gerechnet werden. In der Regel werden bei den Spülungen rund 2500 m<sup>3</sup> Geschiebe im Gefällsknick abgelagert.

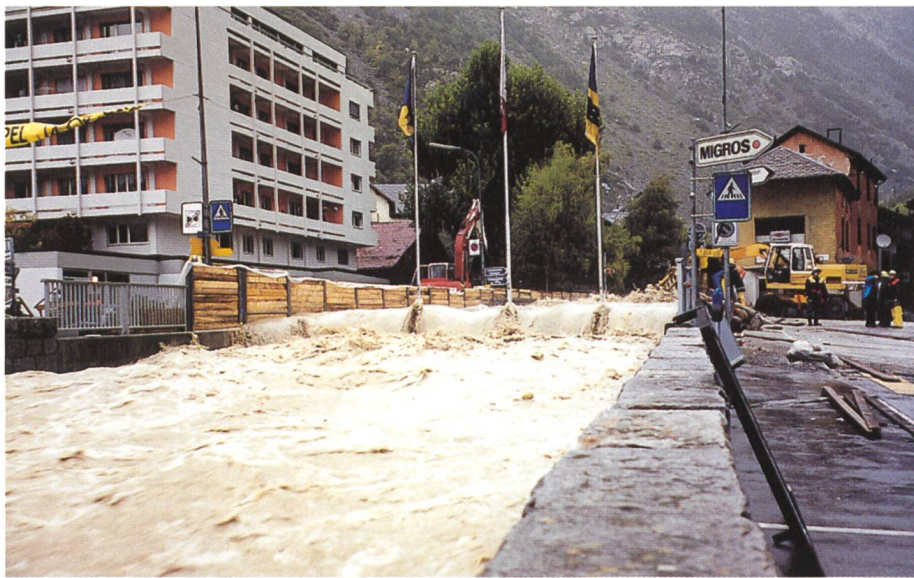
Bild 6. Mobile Elemente aus Stahlträgern und Dammbalken.

Um ein Ausbrechen der Lonza bei der Dorfbücke zu verhindern, wurde diese Brücke überflutbar gemacht. Dazu mussten die Brückengeländer umgebaut werden, sodass sie mit geringen Aufwendungen demontiert werden können. In vorbereitete Halterungen in der Strasse kann ein System von Stahlträgern und Dammbalken aus Holz eingesetzt werden, was ein seitliches Ausfließen der Lonza verhindert (Bild 6). Zwischen den beiden kritischen Brücken wurden Lücken in den Ufermauern geschlossen. Sie können bei Bedarf mit Stahlträgern und Dammbalken erhöht werden. Die beiden Fussgängerstege unterhalb der Dorfbücke (Bild 2) wurden so umgebaut, dass sie mit einem Bagger angehoben respektive entfernt werden können. Die Kosten der Massnahmen betragen 0,5 Mio. Franken.

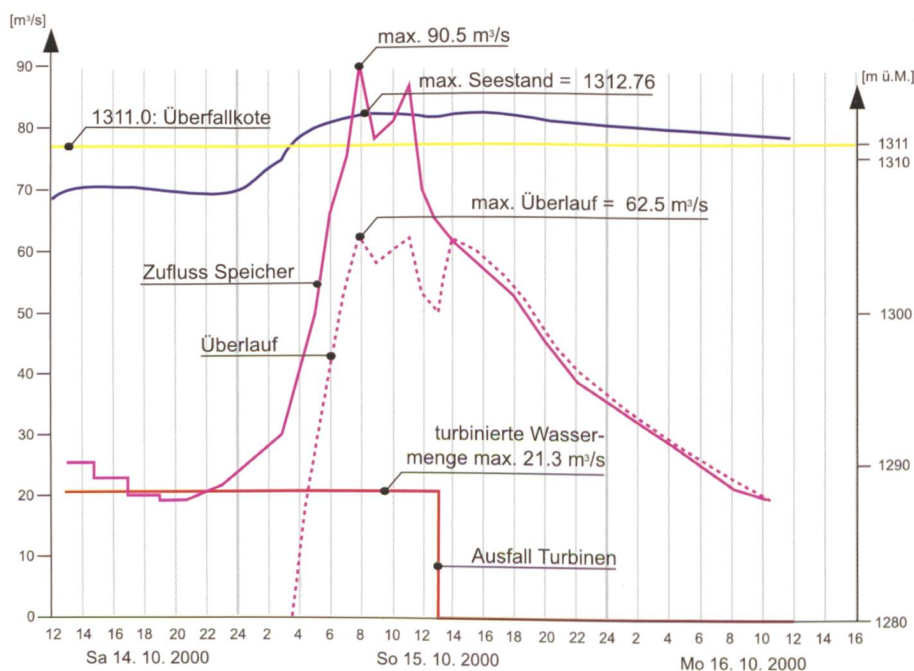
Bild 7. Zufluss- und Abflussverhältnisse im Staubecken Ferden während des Hochwassers vom 14. bis 16. Oktober 2000.

Der Niederschlag in der Nacht vom 14. auf den 15. Oktober verursachte das Hochwasser in der Lonza. Mitentscheidend waren vermutlich auch die Niederschläge der vorausgegangenen Tage. Die Aufzeichnungen beim Stausee Ferden dokumentieren den Ablauf des Ereignisses (Bilder 7 und 8). Der Hochwasseralarm an der Lonza wurde am 15. Okt-

Der maximale Zufluss von 90,5 m<sup>3</sup>/s ins Staubecken Ferden wurde um 08:00 beobachtet. Zu diesem Zeitpunkt flossen 62,5 m<sup>3</sup>/s über die Hochwasserentlastung und 21,3 m<sup>3</sup>/s durch die Turbinen. Der Stausee dämpfte das Hochwasser also um 7 m<sup>3</sup>/s. Die Abflusszunahme zwischen der Stau-mauer und Gampel-Steg wird auf 8 m<sup>3</sup>/s geschätzt. Der maximale Abfluss von 90 bis 95 m<sup>3</sup>/s dürfte das Siedlungsgebiet zwischen 08:30 und 09:00 erreicht haben. Die Dorfbrücke wurde erst ab etwa 11:30 überströmt (Bild 8). Zu diesem Zeitpunkt lag der Abfluss

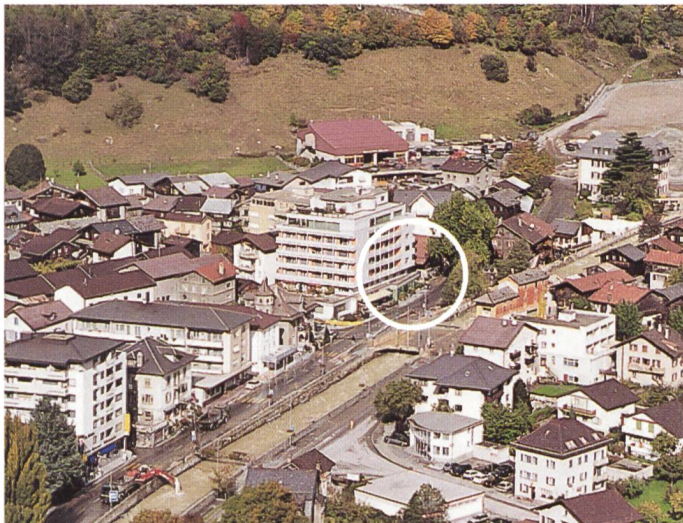
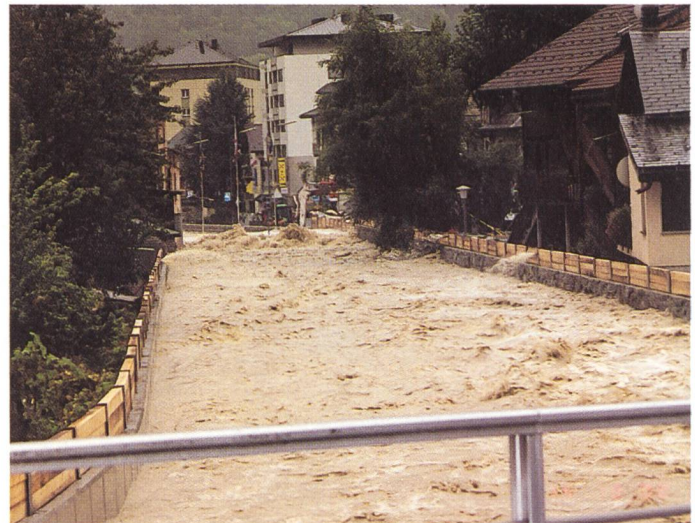
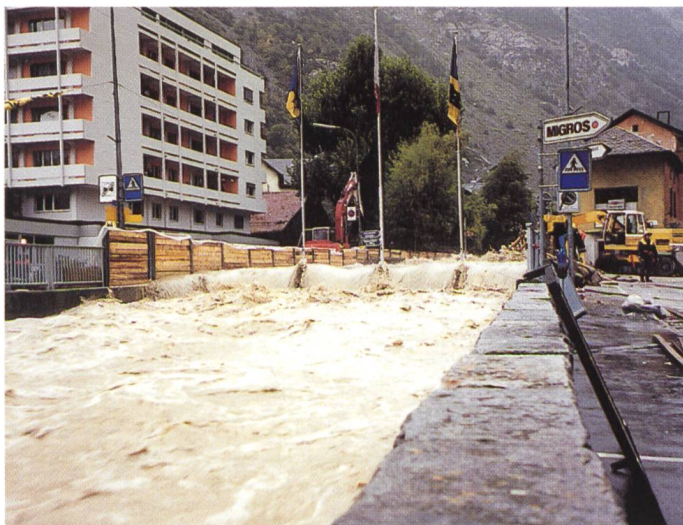
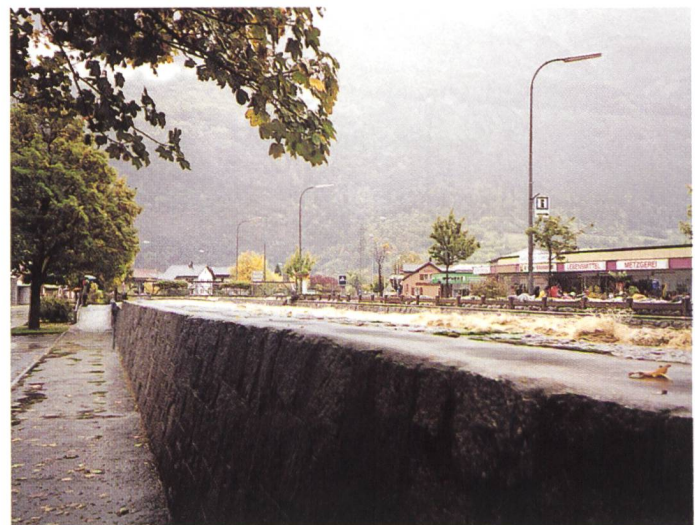
immer noch über 80 m<sup>3</sup>/s. Auf Grund der Abflusskapazität für Reinwasser dürften substanzielle Ablagerungen erst kurz vor dem Überströmen der Brücke eingesetzt haben. Wegen der Geschiebeablagerungen wurde das Wasser im Unterwasserkanal der Zentrale zurückgestaut und die Turbinen mussten um 13:00 abgestellt werden. Ab diesem Zeitpunkt fehlte der zusätzliche, geschiebefreie Abfluss von 22 m<sup>3</sup>/s, was die Ablagerung entscheidend begünstigte. Bei der Brücke zur Zentrale wurden zusätzlich Bagger eingesetzt, um einer Verklausung entgegenzuwirken. Die Dorfbrücke wurde bis um Mitternacht überströmt. Die Abflusstiefe auf der Brücke betrug im Maximum 1 m. Unterhalb der Dorfbrücke wurde ein bordvolles Gerinne beobachtet.

**Bild 8. Lonza im Bereich des Gefällsknicks mit der Dorfbrücke (oben links). Hochwasser vom 15. Oktober 2000: Brücke Kraftwerk Löttschen flussabwärts bis Dorfbrücke mit erhöhten Ufermauern und den Sofortmassnahmen (oben rechts), überflutete Dorfbrücke mit Dammbalken (unten links) und bordvoller Abfluss unterhalb der Dorfbrücke (unten rechts).**

che verbessert werden können. So sind für die Drainageöffnungen in den Ufermauern und den Dammbalkenabschluss auf der Brücke Abdichtungen zu prüfen. Der Einsatz des gemeindeübergreifenden Krisenstabes und der Gemeindefeuerwehren von Steg und Gampel kann noch weiter optimiert werden.

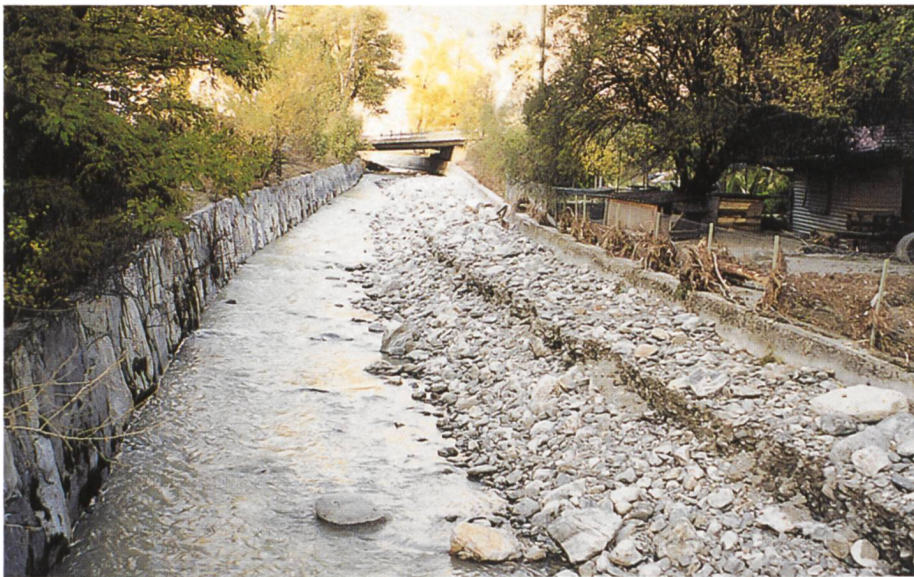
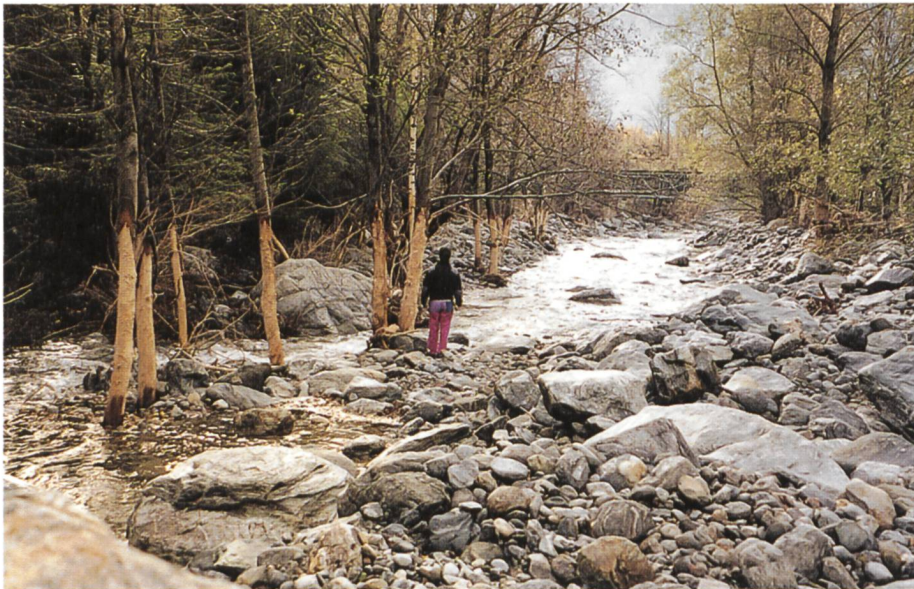
Nach dem Ereignis wurden zwischen dem Gefällsknick und dem Rotten 24 000 m<sup>3</sup> Geschiebe ausgebaggert. Die durchschnittliche Ablagerungsmächtigkeit betrug mehr als 1,5 m (Bild 9). Erstaunlicherweise landete das Flussbett parallel auf und nicht wie in den Simulationen, wo die Ablagerungen in der Lonza oberhalb der Mündung in den Rotten vernachlässigbar waren. Diese Unterschiede zwischen Simulation und Beobachtung hängen vermutlich mit der Wechselwirkung zwischen Rottenstand (Maximum 630, 10 m ü.M. beim Ereignis) und Lonzaabfluss zusammen.

**Bild 9. Spuren von Geschiebeablagerungen in der Lonza kurz vor der Mündung in den Rotten (oben) und im Gefällsknick (unten).**
